**Rapport nummer:** 0000000873520-NL170  
**Inspectie plaats:** ALMERE  
**Bezichtigingdatum:** 30.11.2021  
**Vlag :** TP-913-D

**Toyota Aygo;Hatchback;Petrol;Manual;White**

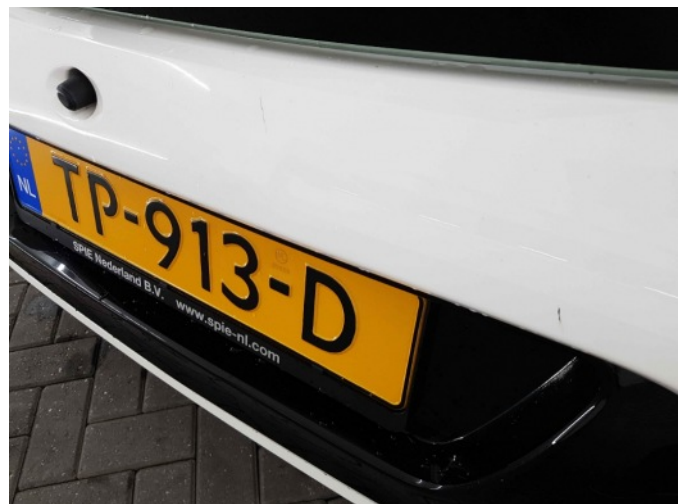
1. Diverse

Gebruikssporen

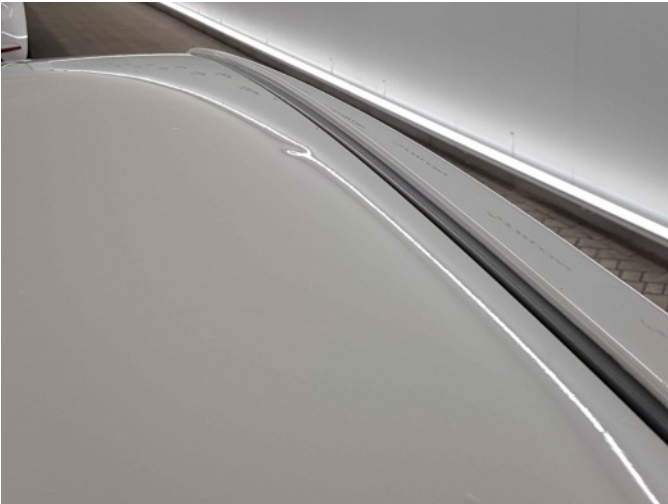
1. Diverse

**Gebruikssporen**

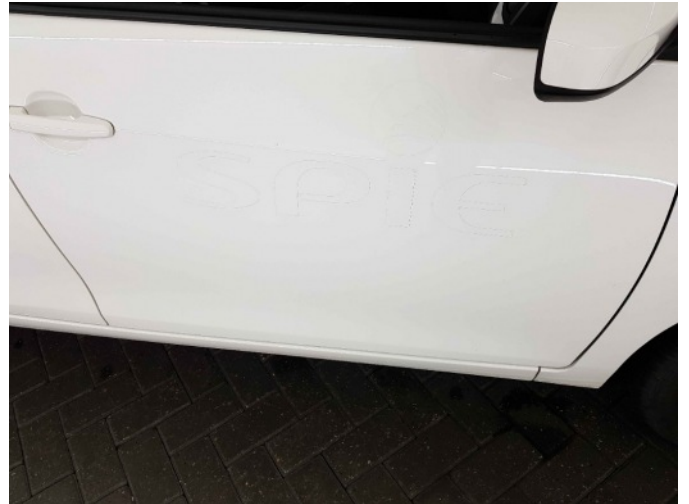
1. Diverse

**Gebruikssporen**

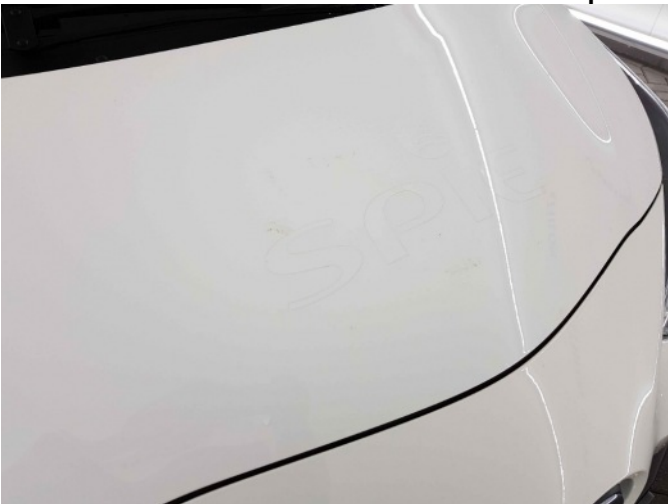
1. Diverse

**Gebruikssporen**

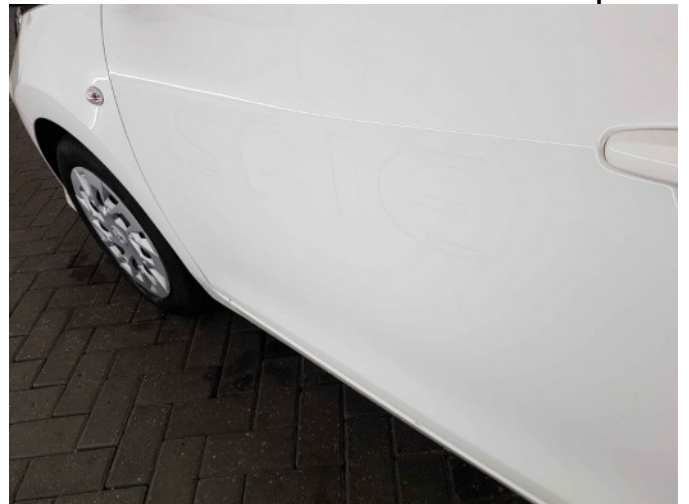
1. Diverse

**Gebruikssporen**

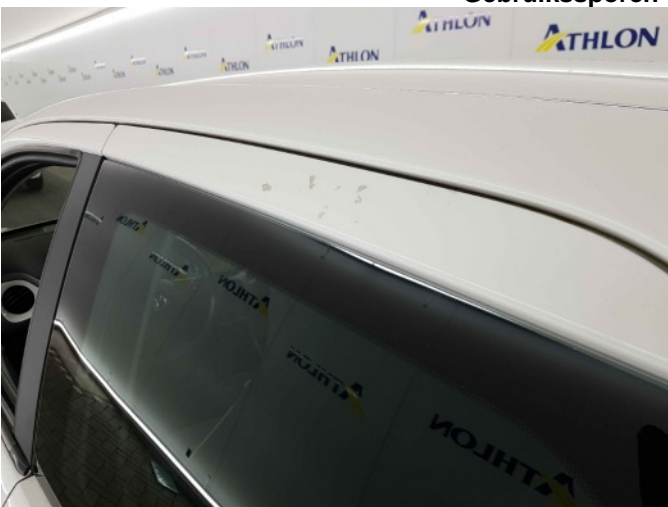
1. Diverse

**Gebruikssporen**
