## Klantenrapport

**Rapport nummer:** 0000000834825-NL253  
**Inspectie plaats:** ALMERE  
**Bezichtigingdatum:** 03.08.2021  
**Vlag :** TR-180-B

#### Nissan Qashqai;Hatchback;Petrol;Automatic;Brown

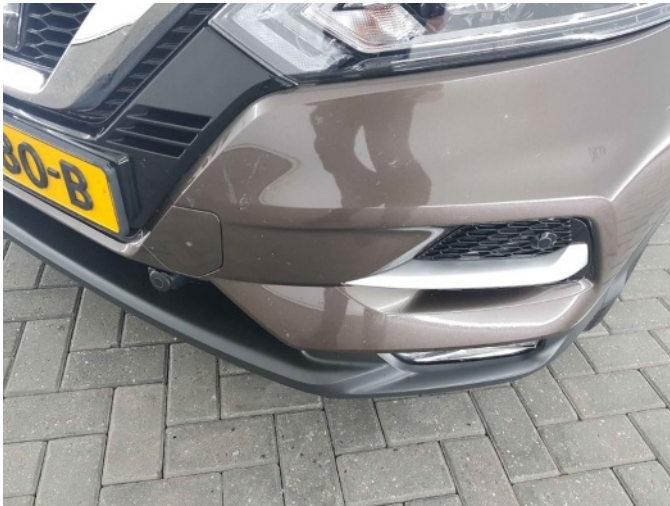
1. Diverse

Gebruikssporen

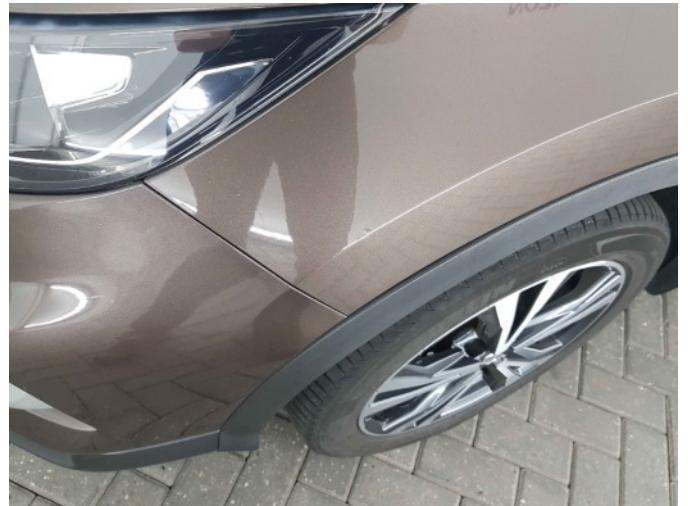
1. Diverse

Gebruikssporen

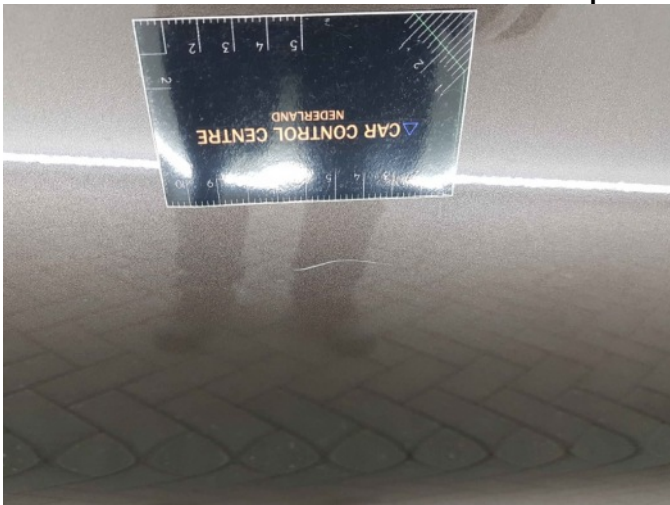
1. Diverse

Gebruikssporen

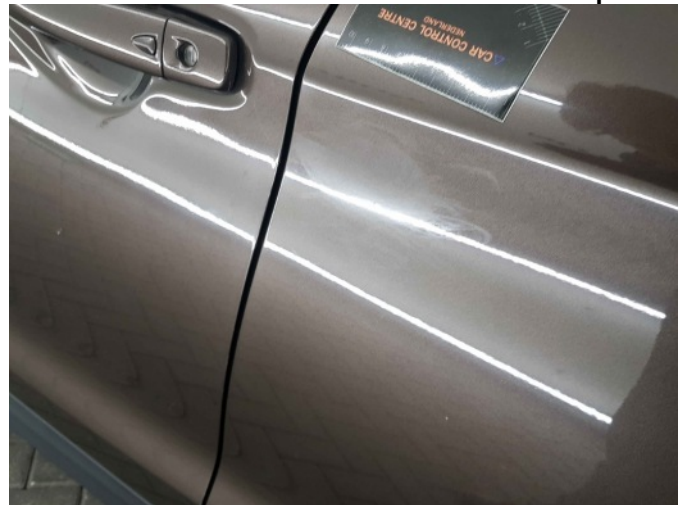
1. Diverse

Gebruikssporen

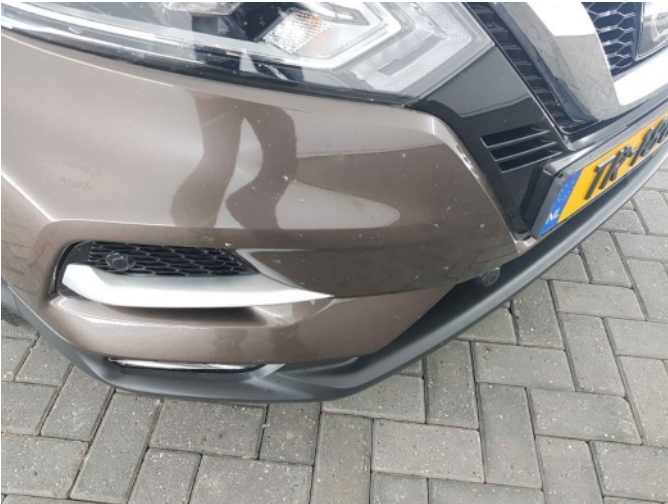
1. Diverse

Gebruikssporen
