Rapport nummer: 0000000867112-NL170
Inspectie plaats: ALMERE
Bezichtigingdatum: 19.11.2021
Vlag : TT-392-J

Opel Astra Sports Tourer;Hatchback;Petrol;Manual;White

VIN:	W0VBD8EA0K8008817	Kilometerstand afgelezen:	122407 km
Eerste registratie / Bouwjaar:	23.10.2018 / 0	Bezichtigingdatum / -plaats:	19.11.2021 ALMERE
Voertuig type:	Personenauto	Voertuig type:	Stationwagen
HSN/TSN:	null//null	Auto rookvrij:	ja
Conditie exterieur:	3 - Toestand bevredigend	Conditie interieur:	4 - Toestand matig

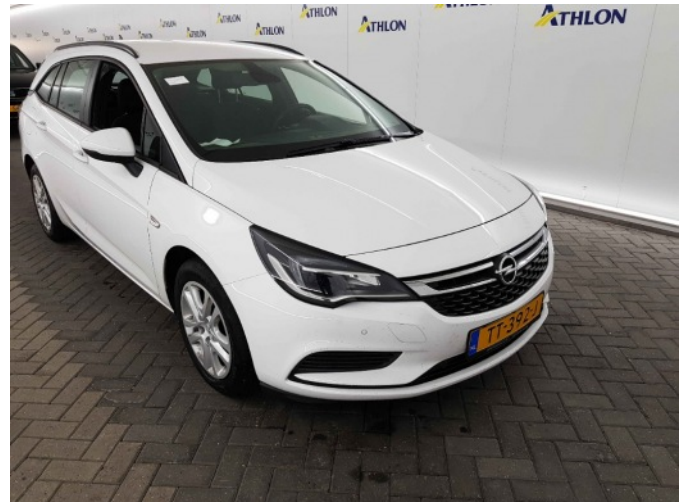
1. Voorbumper

Stenslag

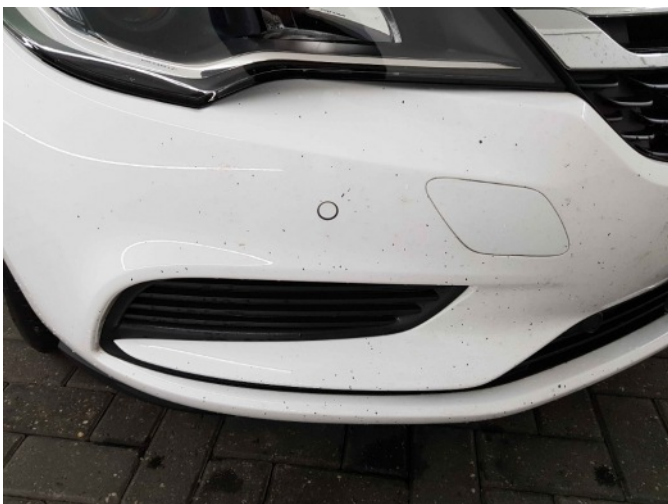
1. Voorbumper

Stenslag

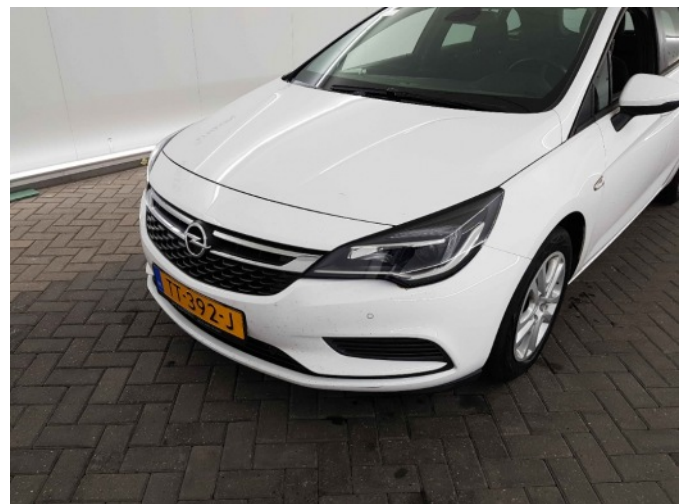
1. Voorbumper

Stenslag

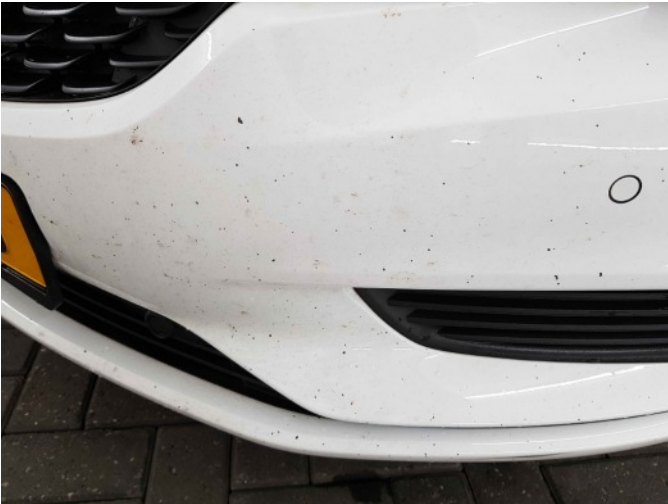
1. Voorbumper

Stenslag

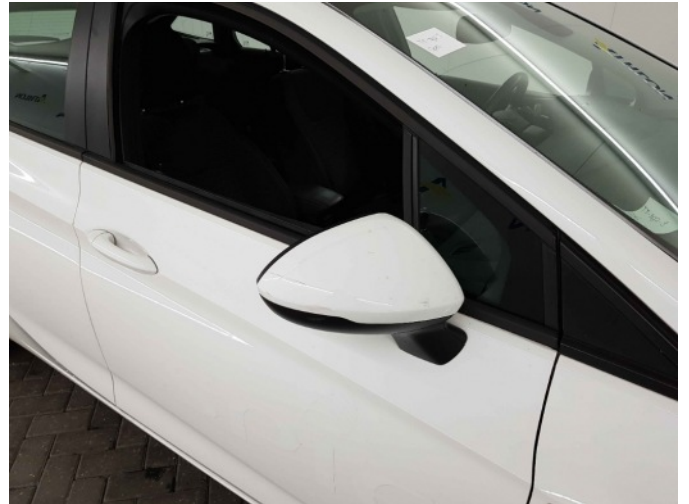
2. Diverse

Gebruikssporen

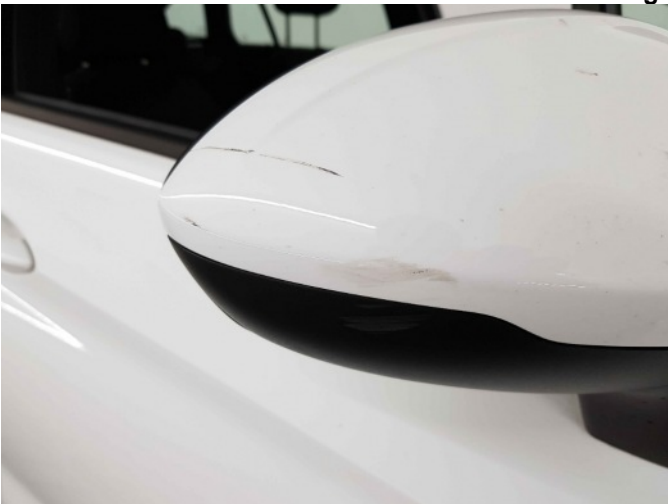
2. Diverse

Gebruikssporen

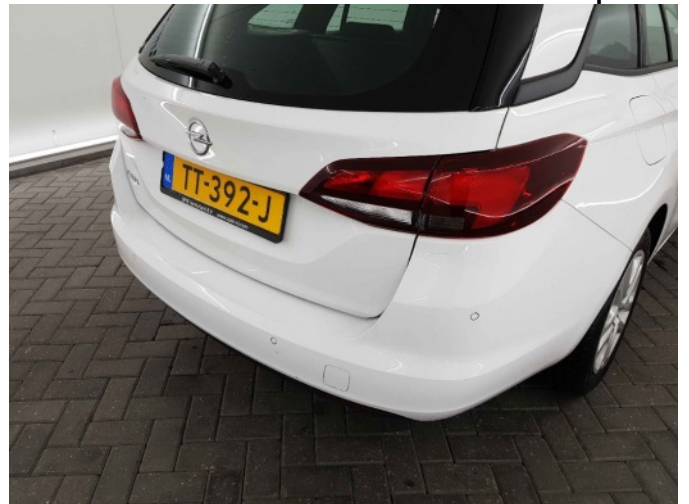
2. Diverse

Gebruikssporen

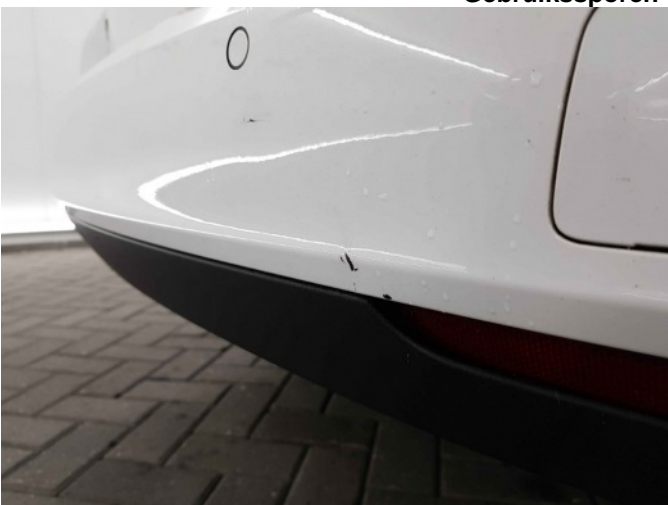
2. Diverse

Gebruikssporen

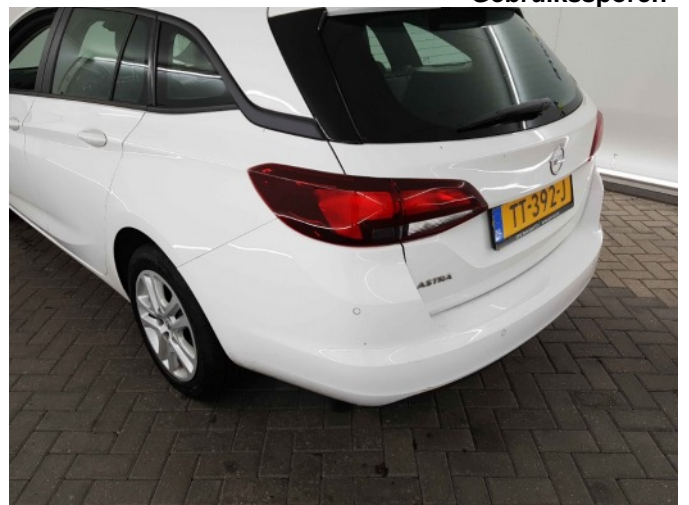
2. Diverse

Gebruikssporen

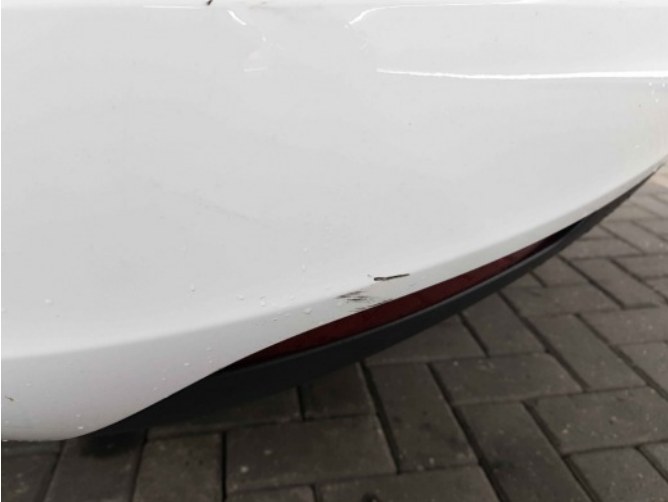
2. Diverse

Gebruikssporen

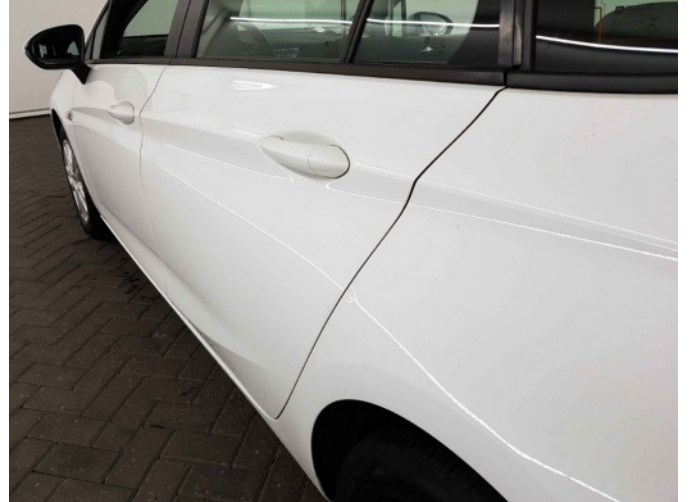
2. Diverse

Gebruikssporen

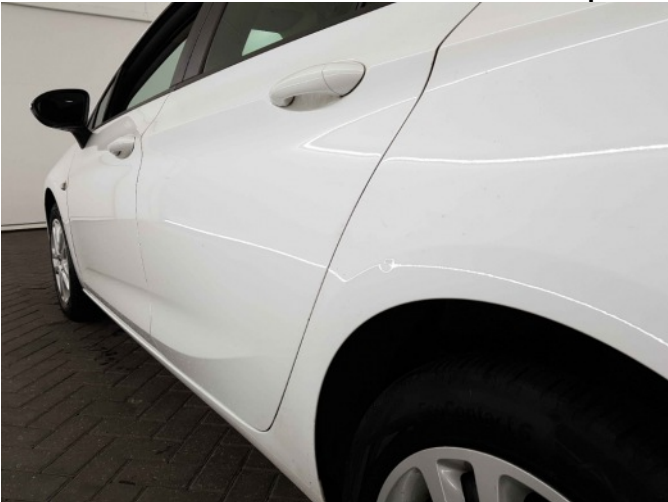
2. Diverse

Gebruikssporen

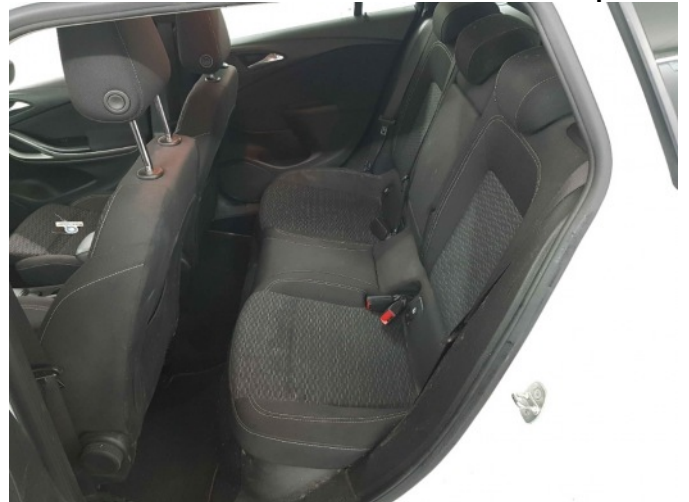
2. Diverse

Gebruikssporen

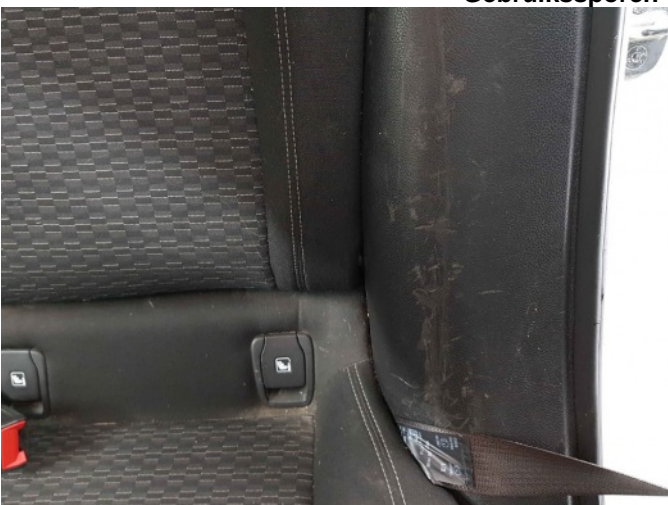
2. Diverse

Gebruikssporen

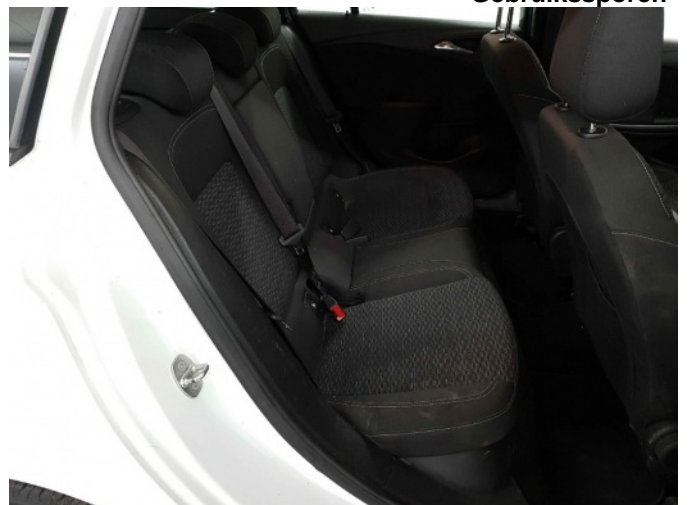
2. Diverse

Gebruikssporen

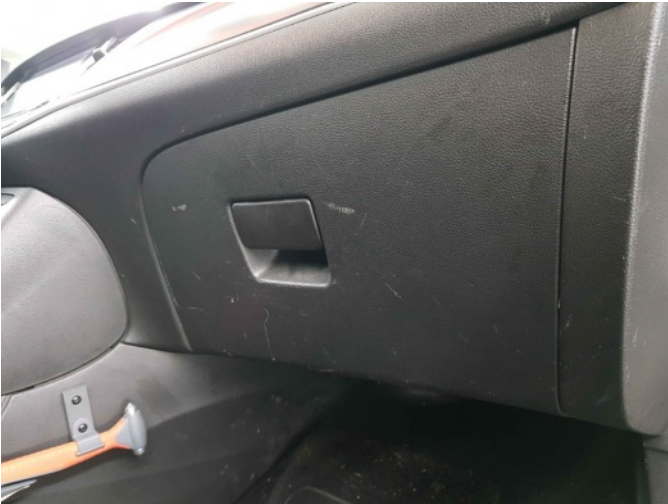
2. Diverse

Gebruikssporen

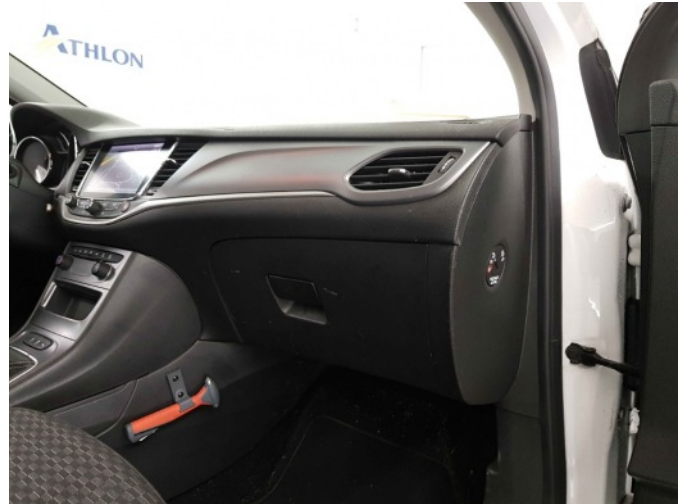
2. Diverse

Gebruikssporen

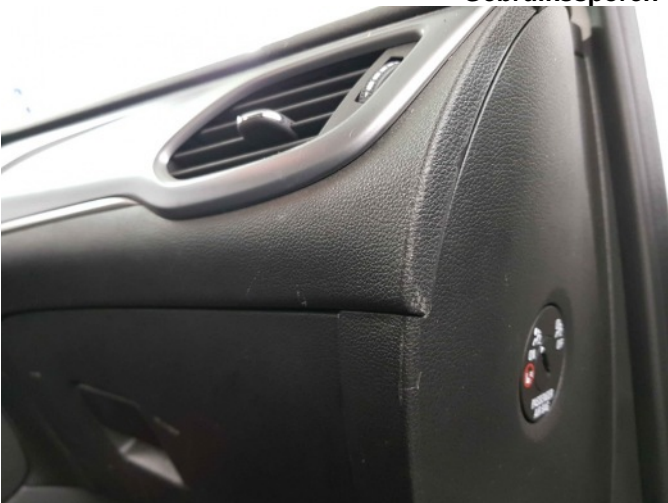
2. Diverse

Gebruikssporen

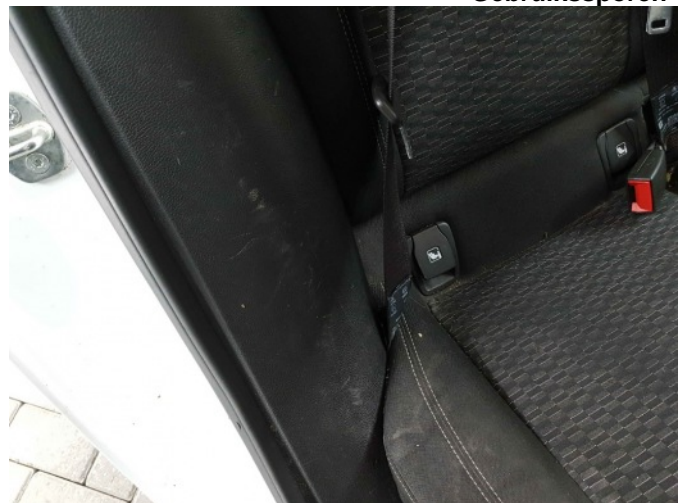
2. Diverse

Gebruikssporen

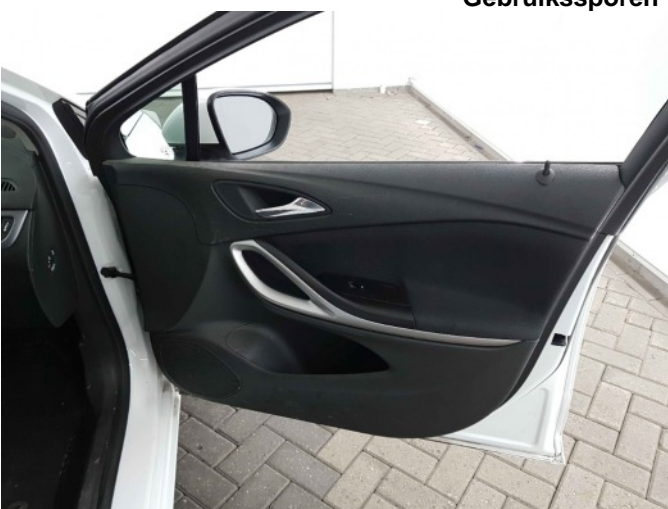
3. Interieur diverse

Beschadigd

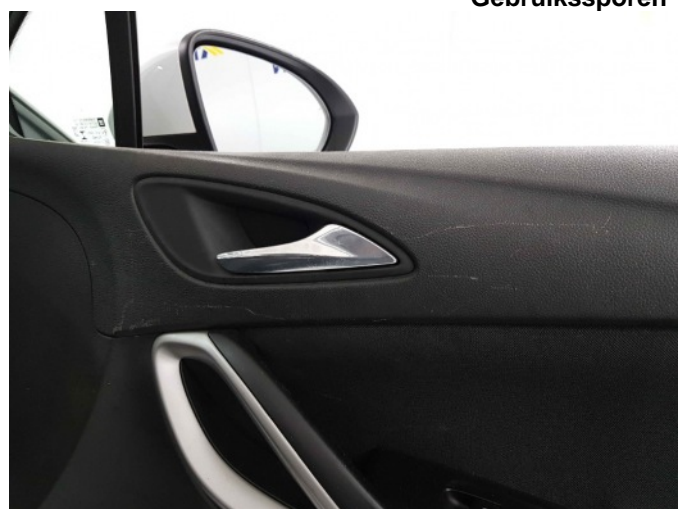
3. Interieur diverse

Beschadigd

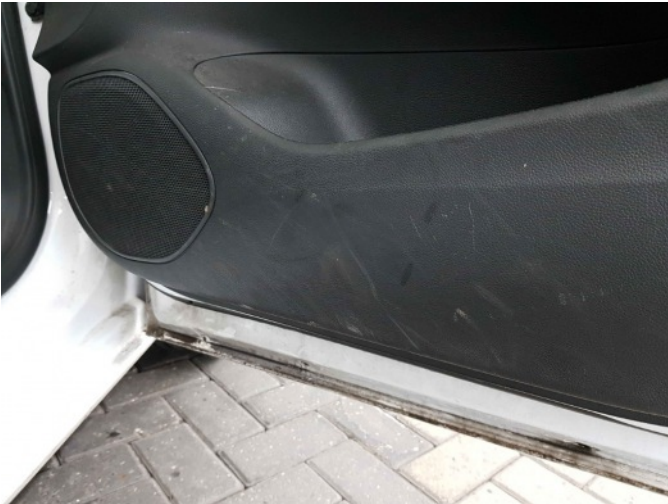
3. Interieur diverse

Beschadigd

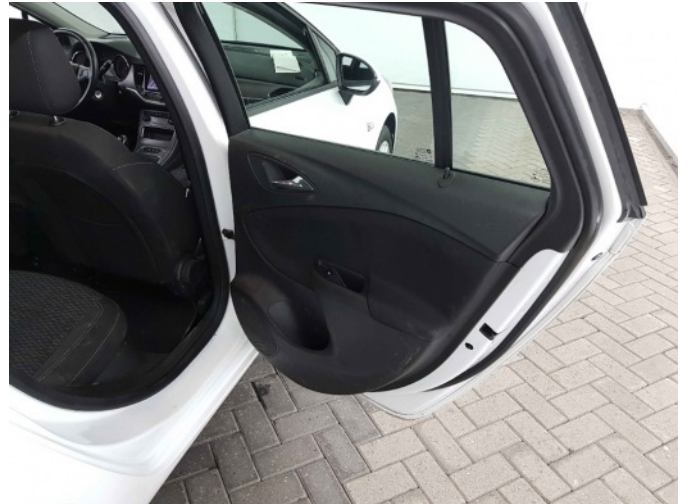
3. Interieur diverse

Beschadigd

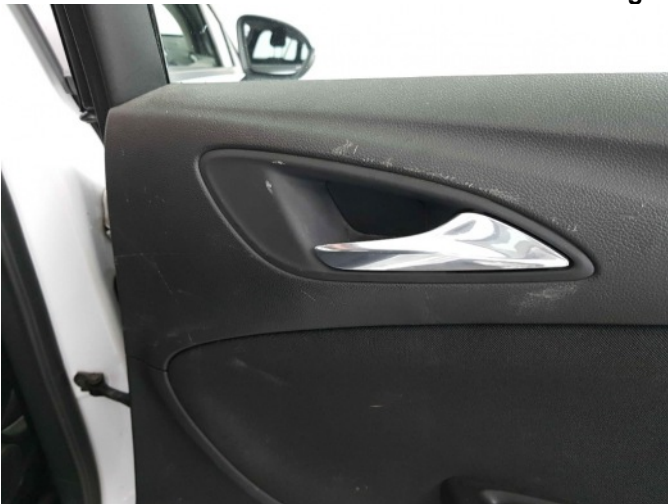
3. Interieur diverse

Beschadigd

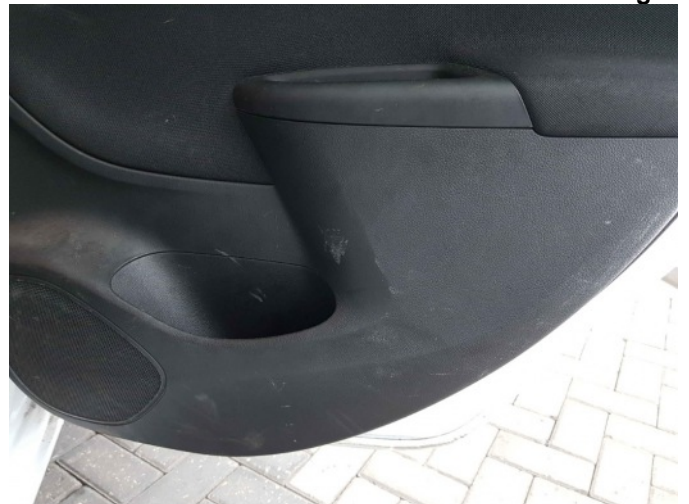
3. Interieur diverse

Beschadigd

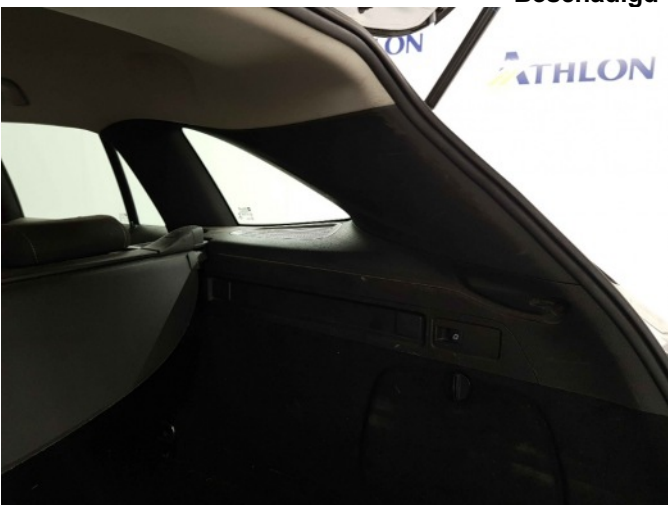
3. Interieur diverse

Beschadigd

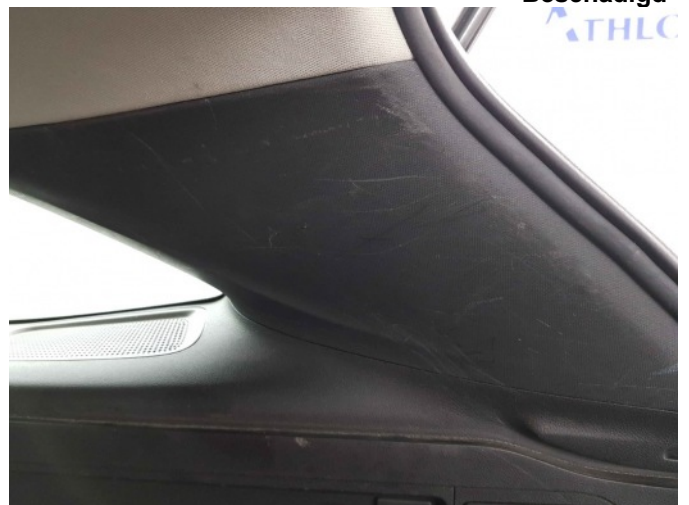
3. Interieur diverse

Beschadigd

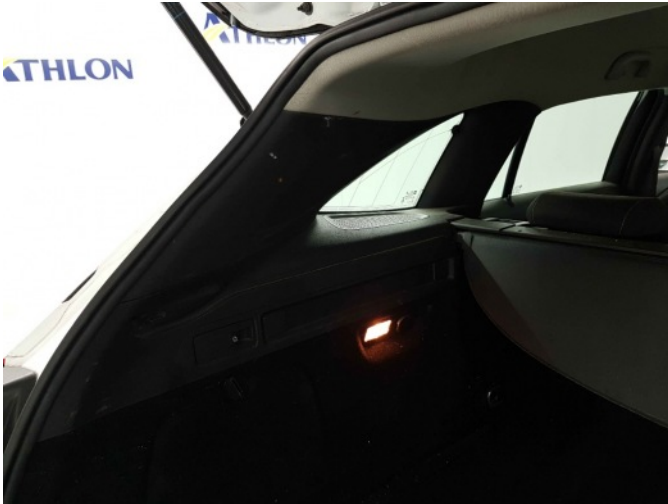
3. Interieur diverse

Beschadigd

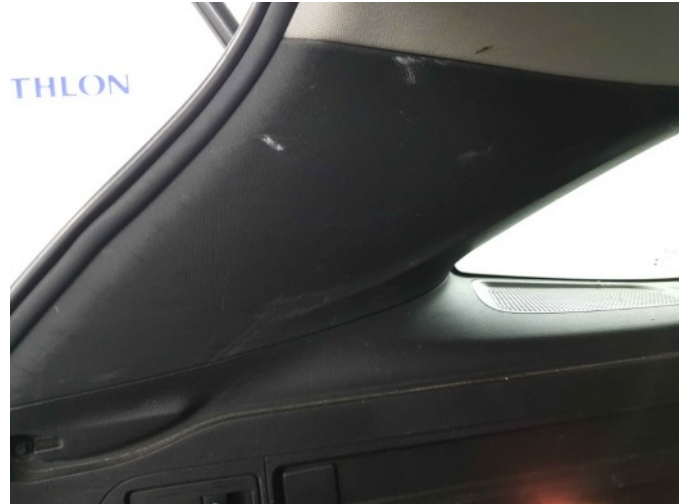
3. Interieur diverse

Beschadigd

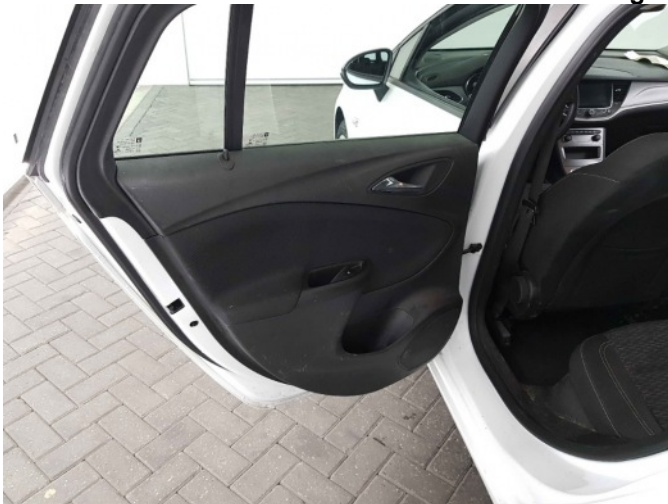
3. Interieur diverse

Beschadigd

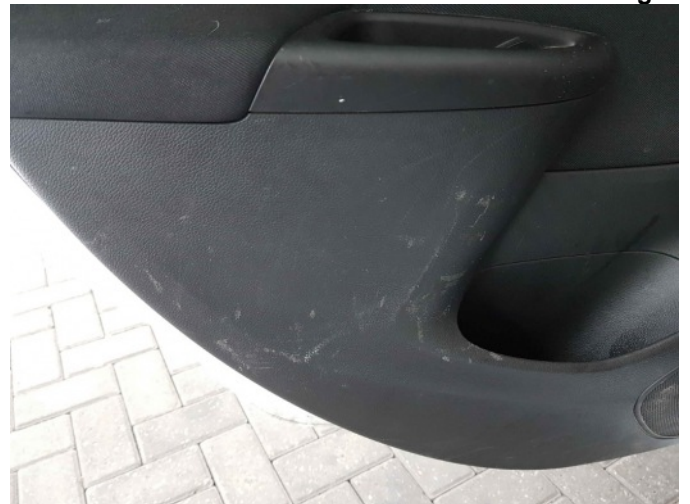
3. Interieur diverse

Beschadigd

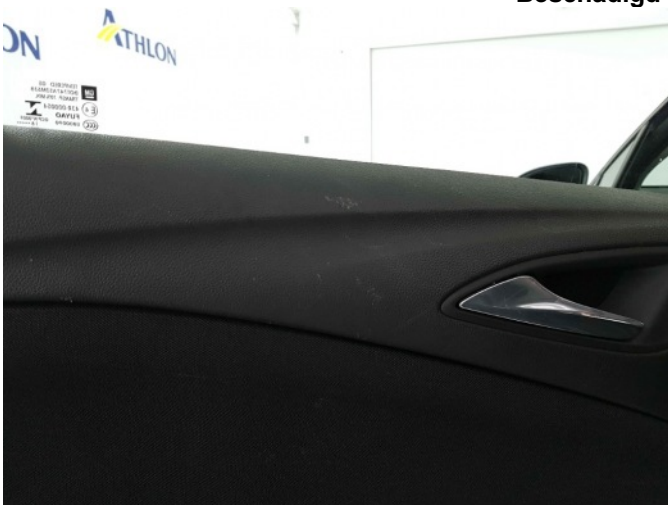
3. Interieur diverse

Beschadigd
