Rapport nummer: 0000000875464-NL170
Inspectie plaats: ALMERE
Bezichtigingdatum: 29.11.2021
Vlag : TL-897-J

Skoda Superb Combi;Hatchback;Petrol;Automatic;Black

VIN:	TMBJB9NP0J7542765	Kilometerstand afgelezen:	40846 km
Eerste registratie / Bouwjaar:	28.08.2018 / 0	Bezichtigingdatum / -plaats:	29.11.2021 ALMERE
Voertuig type:	Personenauto	Voertuig type:	Stationwagen
HSN/TSN:	null//null	Auto rookvrij:	ja
Conditie exterieur:	3 - Toestand bevredigend	Conditie interieur:	2 - Toestand goed

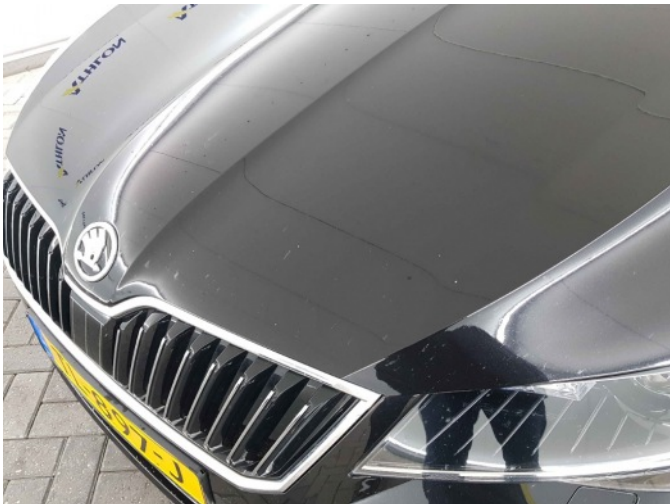
1. Diverse

Gebruikssporen

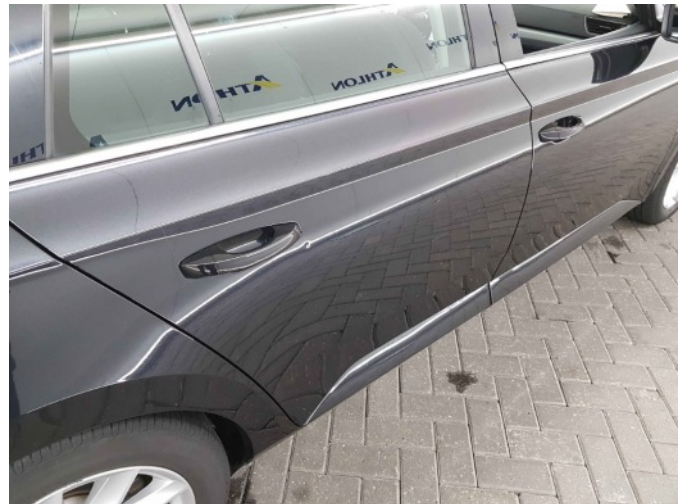
1. Diverse

Gebruikssporen

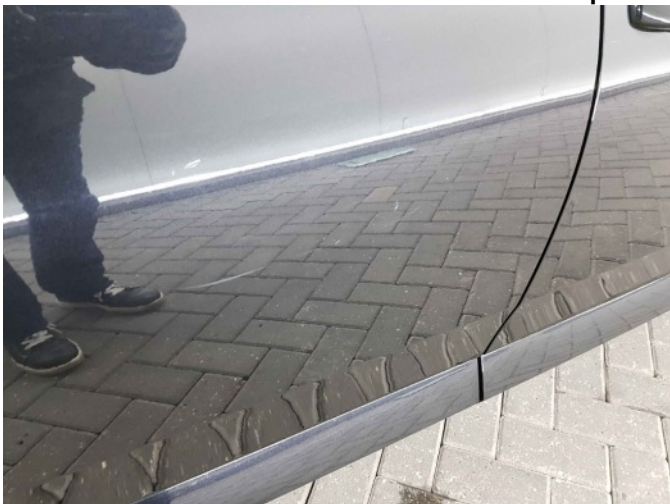
1. Diverse

Gebruikssporen

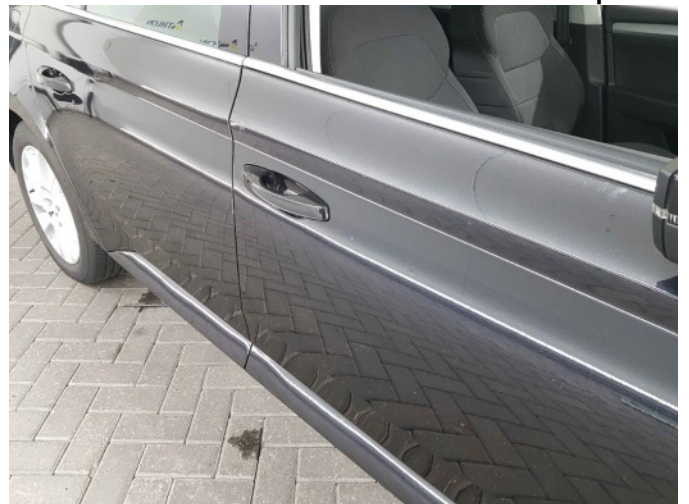
1. Diverse

Gebruikssporen
