## Toyota Corolla: G639LP

Chassisnummer:	<b>SB1Z93BE60E056958</b>	Versie:	<b>Corolla 1.8 Hybrid 90kW First Edition Touring Sports CVT</b>
1ste tenaamstelling:	<b>4/11/2019</b>	Fiscale PK:	
Inspectie kilometerstand:	<b>89167</b>	Kilowatt:	<b>72</b>
Carrosserie uitvoering:		Kleur carrosserie	<b>Zwart</b>
Versnellingsbak:	<b>Automaat</b>	Type lak	<b>Metallic</b>
Transmissie:	<b>Voor</b>	Type velgen	<b>Aluminium</b>
Brandstof:	<b>Hybride Benzine</b>	Parkeerplaats	<b>612</b>
Aantal zitplaatsen	<b>5</b>		
Aantal hoofdsteunen	<b>5</b>		
Type velgen	<b>Aluminium</b>		
Onderhoud nodig	<b>Nee</b>

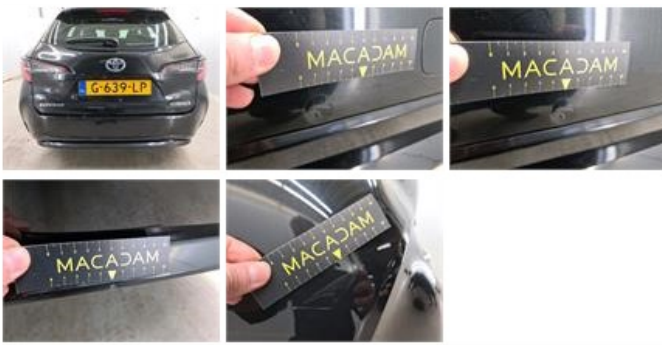
## Bumper A, Deuk(en) en kras(sen), Herstellen en spuiten (compleet)

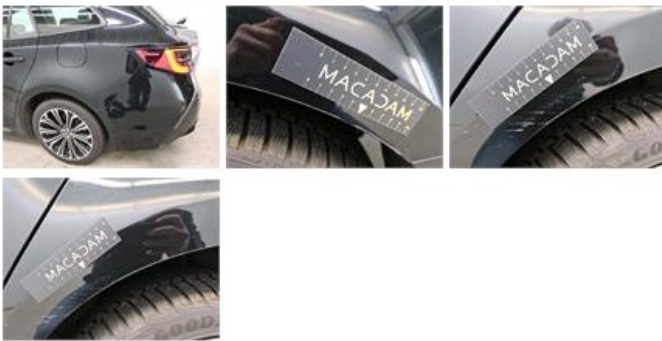
Scherf A L, Kras(sen), Herstellen en spuiten (gedeeltelijk)
