**Rapport nummer:** 0000000888480-NL170  
**Inspectie plaats:** ALMERE  
**Bezichtigingdatum:** 20.01.2022  
**Vlag :** HL-522-N

#### Ford Focus Wagon;Hatchback;Petrol;Manual;Off White

VIN:	<b>WF06XXGCC6FM60414</b>	Kilometerstand afgelezen:	<b>121511 km</b>
Eerste registratie / Bouwjaar:	<b>30.11.2015 / 0</b>	Bezichtigingdatum / -plaats:	<b>20.01.2022 ALMERE</b>
Voertuig type:	<b>Personenauto</b>	Voertuig type:	<b>Stationwagen</b>
HSN/TSN:	<b>null//null</b>	Auto rookvrij:	<b>ja</b>
Conditie exterieur:	<b>3 - Toestand bevredigend</b>	Conditie interieur:	<b>2 - Toestand goed</b>

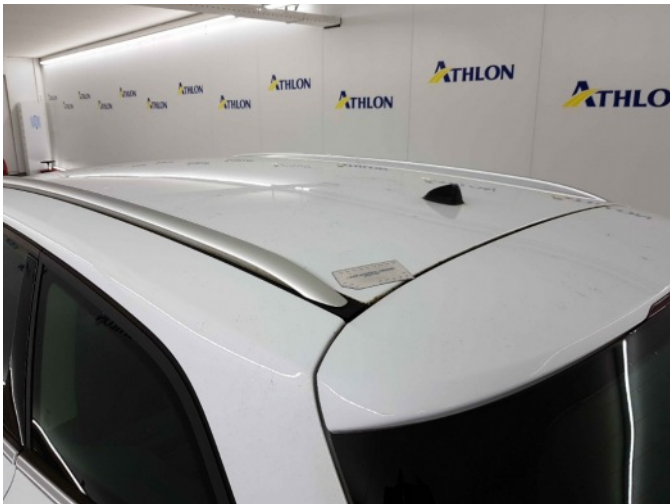
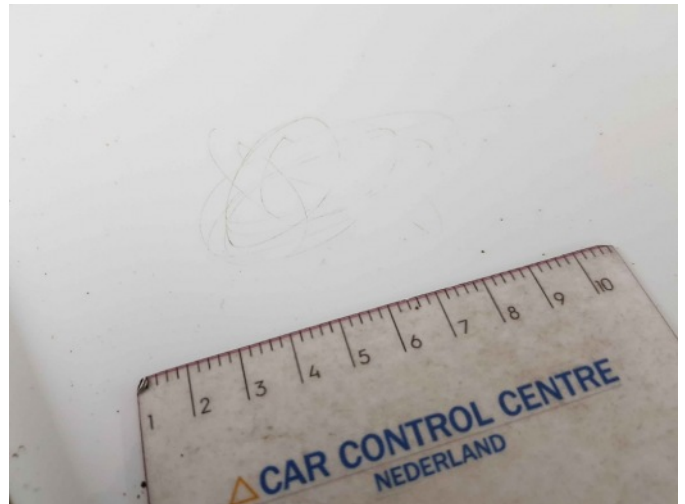
1. Dak

**Krassen**

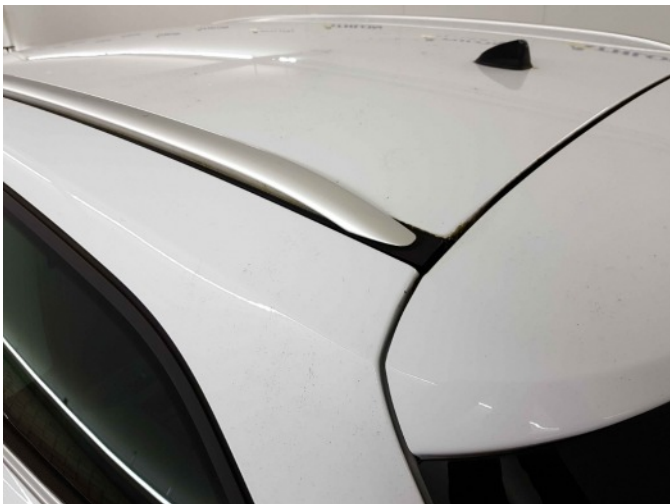
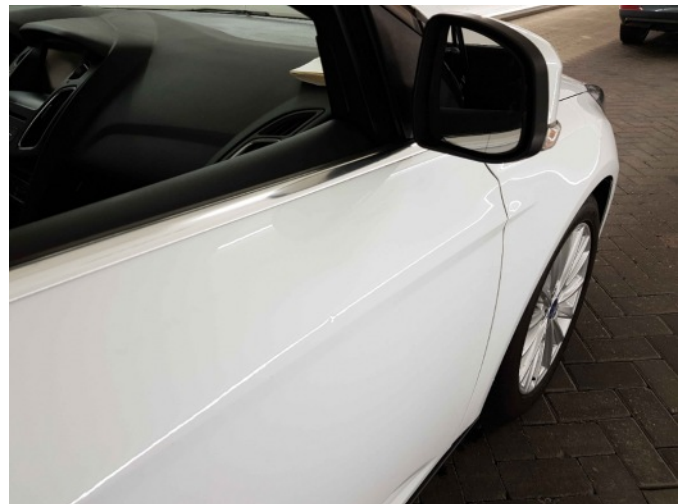
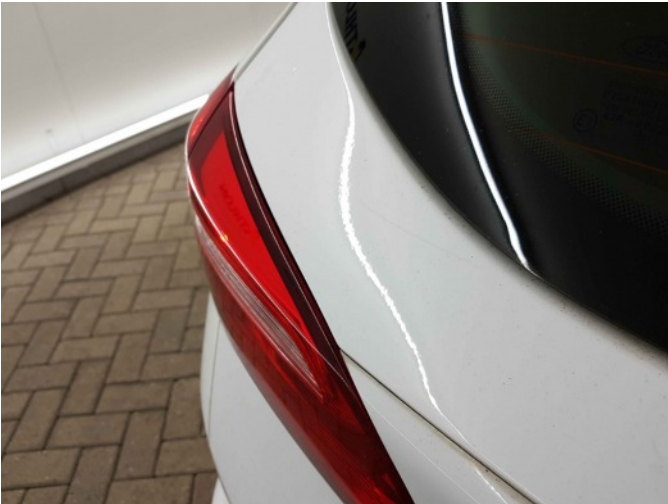
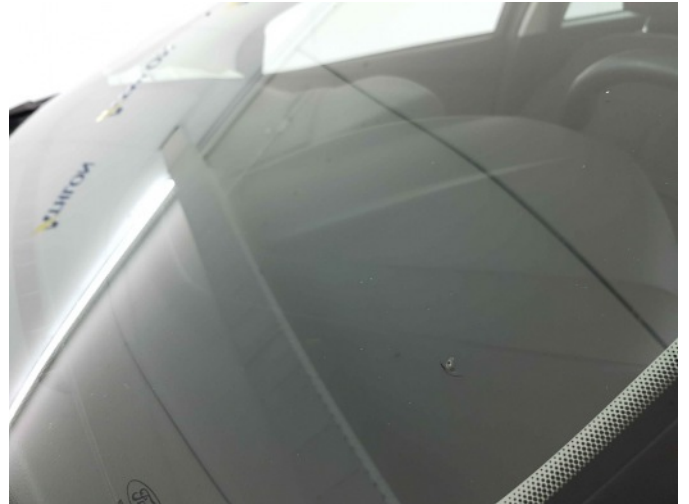
2. Diversen

**Gebruikssporen**
