**Rapport nummer:** 0000000887673-NL170  
**Inspectie plaats:** ALMERE  
**Bezichtigingdatum:** 14.01.2022  
**Vlag :** KZ-671-N

#### Opel Karl;Hatchback;Petrol;Manual;Grey

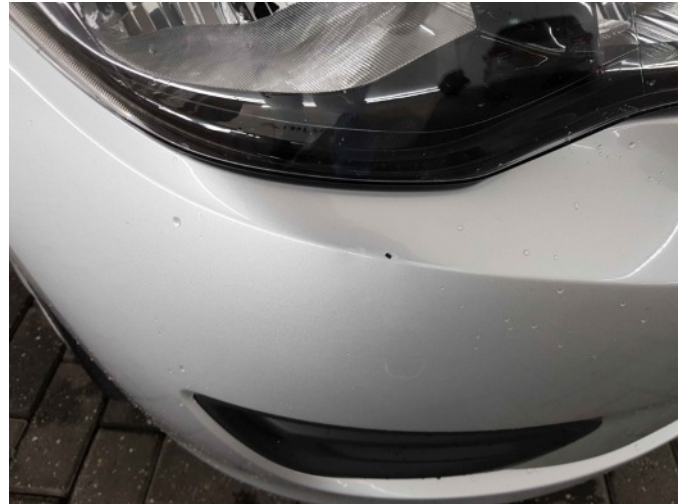
1. Diverse

**Gebruikssporen**

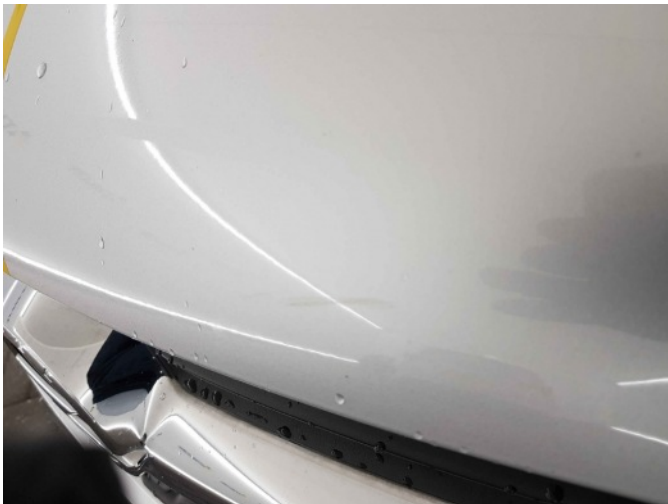
1. Diverse

**Gebruikssporen**

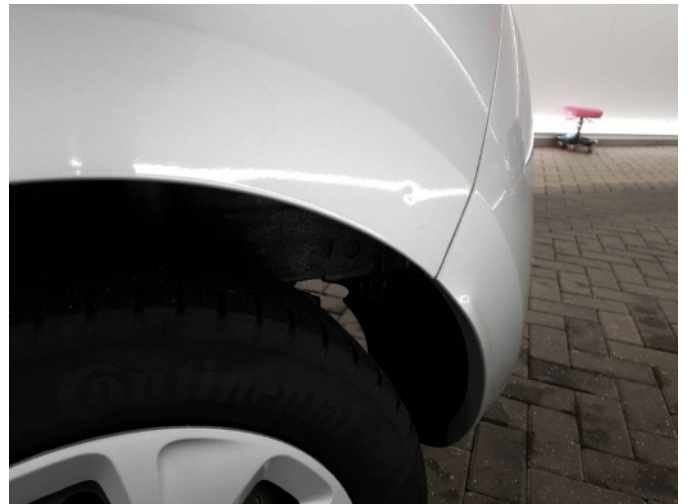
1. Diverse

**Gebruikssporen**

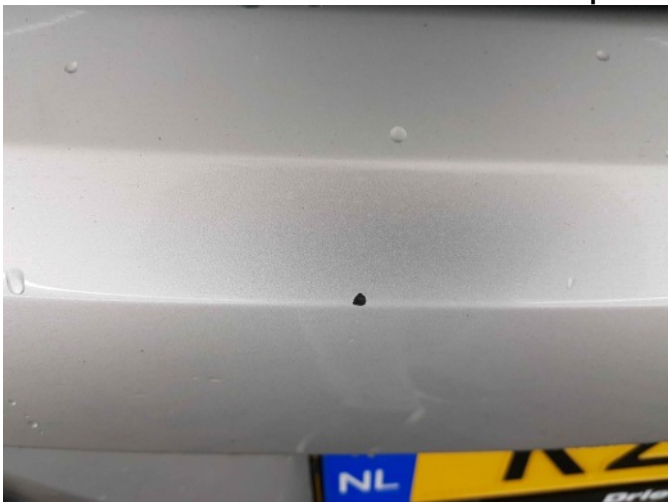
1. Diverse

**Gebruikssporen**
