**Rapport nummer:** 0000000890263-NL170  
**Inspectie plaats:** ALMERE  
**Bezichtigingdatum:** 21.01.2022  
**Vlag :** NB-928-L

#### Mercedes C-Klasse Estate;Hatchback;Petrol;Automatic;Blue

VIN:	<b>WDD2052471F471145</b>	Kilometerstand afgelezen:	<b>163458 km</b>
Eerste registratie / Bouwjaar:	<b>28.12.2016 / 0</b>	Bezichtigingdatum / -plaats:	<b>21.01.2022 ALMERE</b>
Voertuig type:	<b>Personenauto</b>	Voertuig type:	<b>Stationwagen</b>
HSN/TSN:	<b>null//null</b>	Auto rookvrij:	<b>ja</b>
Conditie exterieur:	<b>2 - Toestand goed</b>	Conditie interieur:	<b>3 - Toestand bevredigend</b>

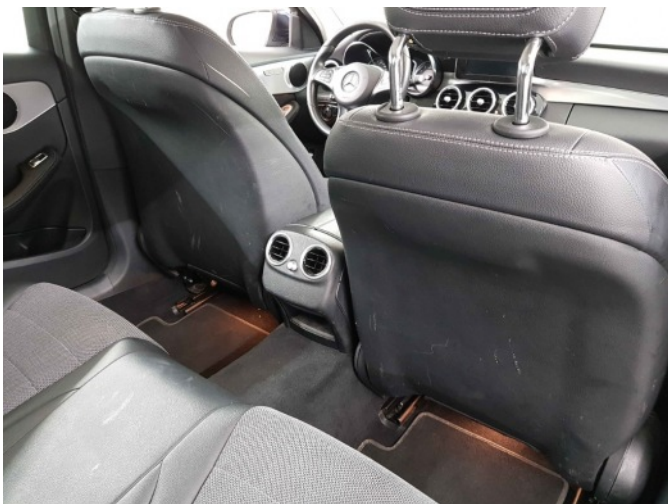
1. Interieur diverse

**Beschadigd**

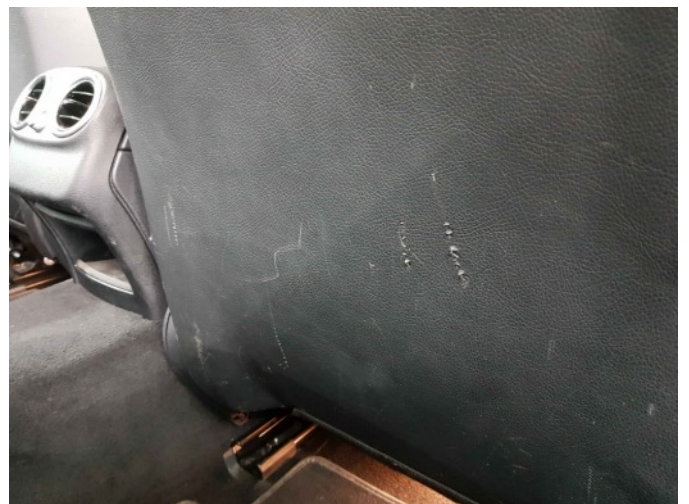
1. Interieur diverse

**Beschadigd**

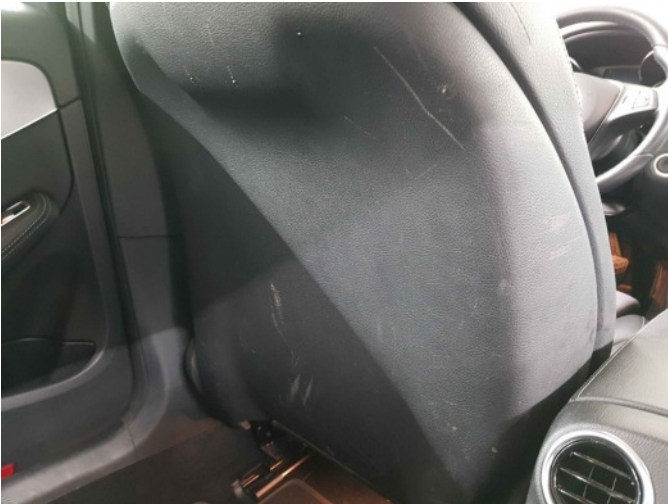
1. Interieur diverse

**Beschadigd**

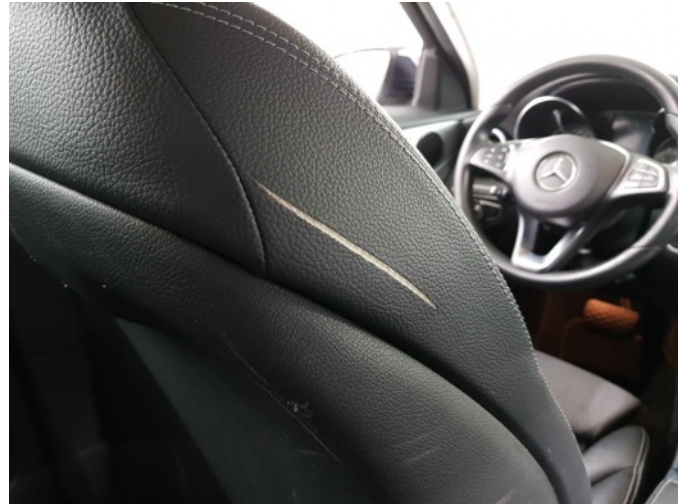
1. Interieur diverse

**Beschadigd**

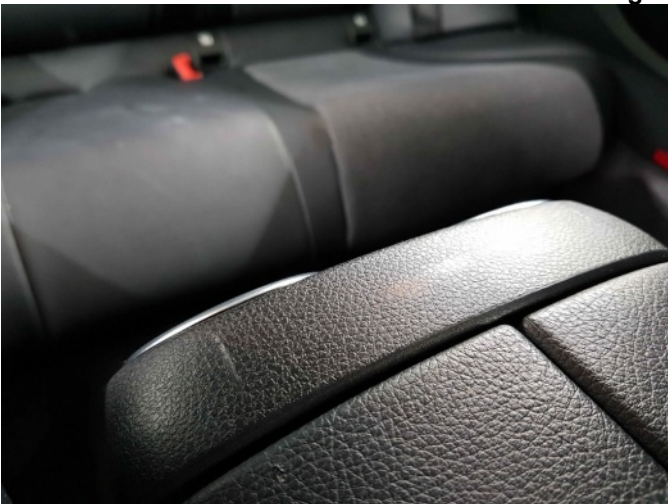
1. Interieur diverse

**Beschadigd**

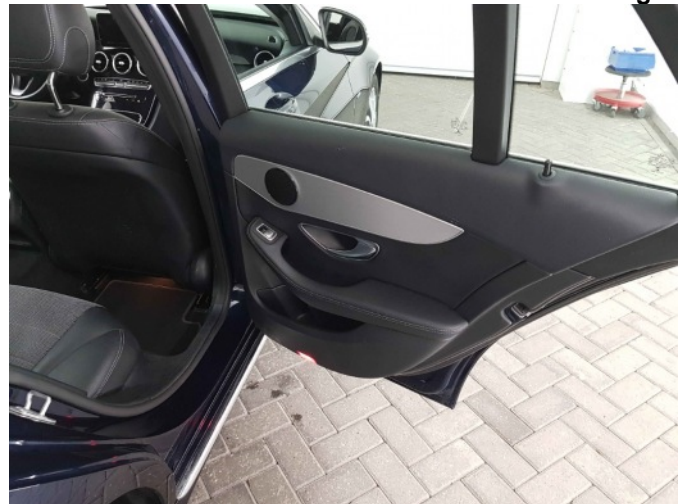
1. Interieur diverse

**Beschadigd**

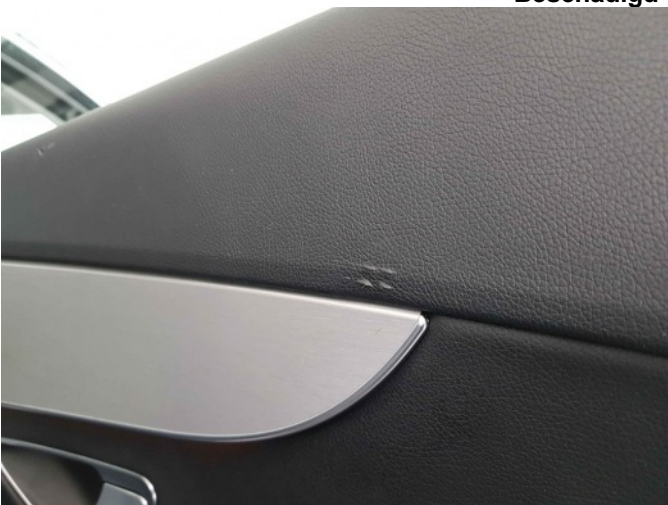
1. Interieur diverse

**Beschadigd**

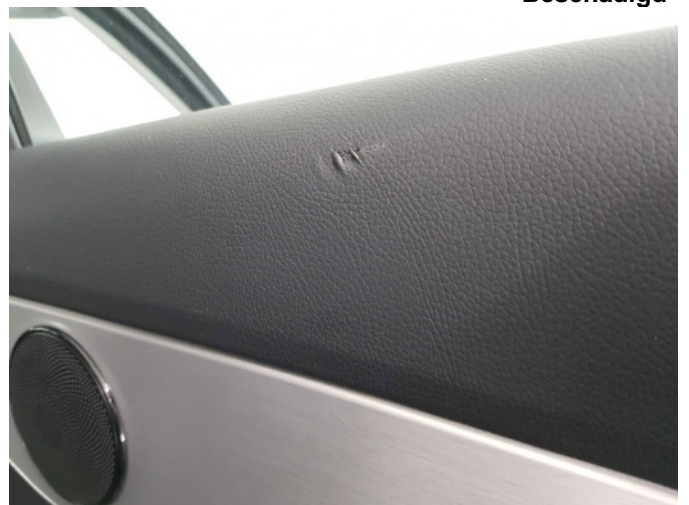
1. Interieur diverse

**Beschadigd**

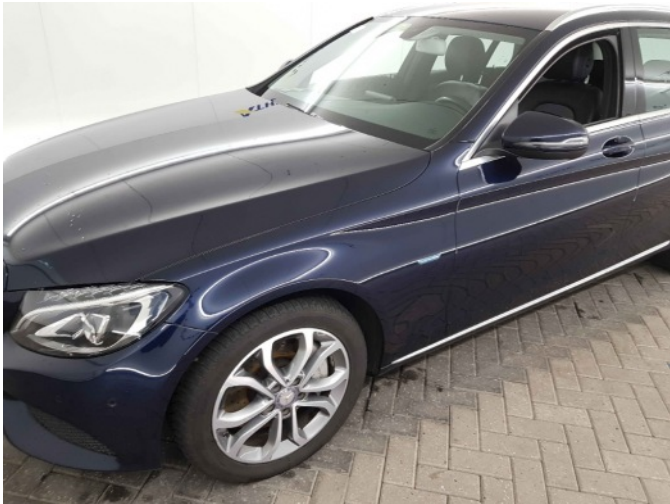
2. Diverse

**Gebruikssporen**

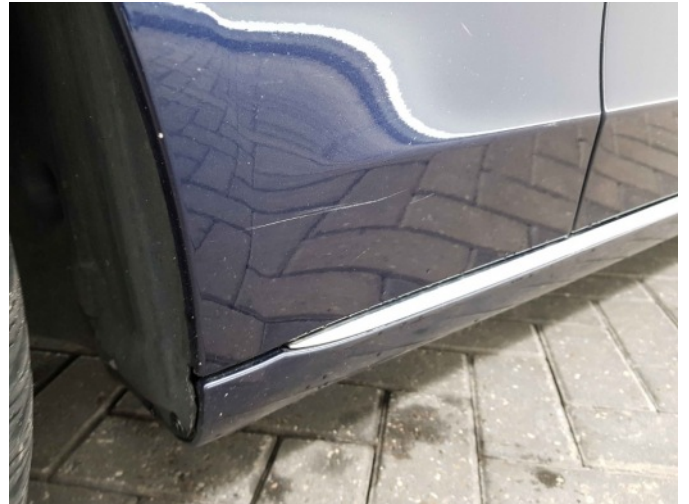
2. Diverse

**Gebruikssporen**

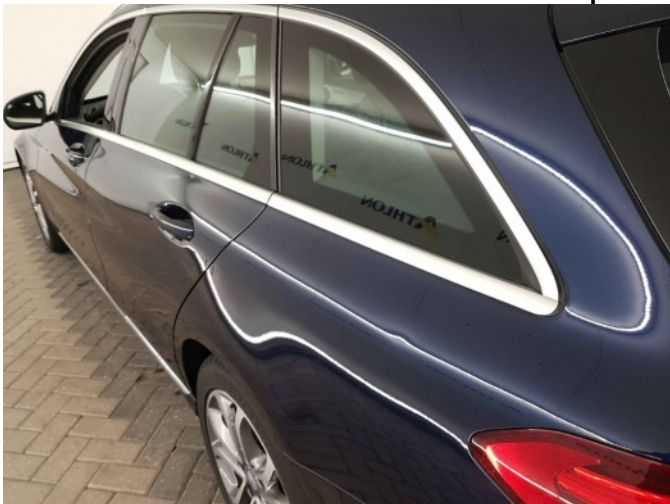
2. Diverse

**Gebruikssporen**

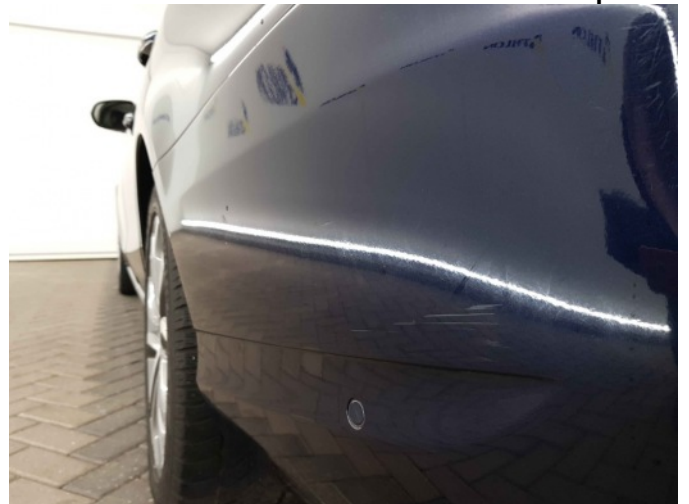
2. Diverse

**Gebruikssporen**
