**Rapport nummer:** 0000000889463-NL170  
**Inspectie plaats:** ALMERE  
**Bezichtigingdatum:** 20.01.2022  
**Vlag :** NK-540-S

**Opel Astra Sports Tourer;Hatchback;Petrol;Manual;Blue**

VIN:	<b>W0LBD8EA4H8056189</b>	Kilometerstand afgelezen:	<b>100070 km</b>
Eerste registratie / Bouwjaar:	<b>24.02.2017 / 0</b>	Bezichtigingdatum / -plaats:	<b>20.01.2022 ALMERE</b>
Voertuig type:	<b>Personenauto</b>	Voertuig type:	<b>Stationwagen</b>
HSN/TSN:	<b>null//null</b>	Auto rookvrij:	<b>ja</b>
Conditie exterieur:	<b>3 - Toestand bevredigend</b>	Conditie interieur:	<b>3 - Toestand bevredigend</b>

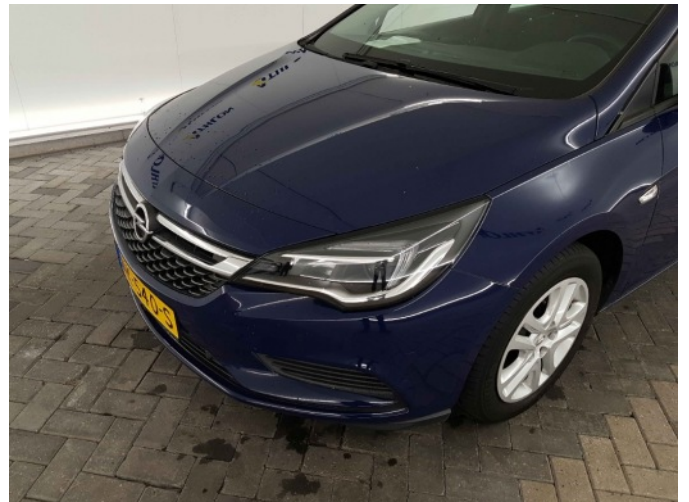
1. Voorbumper

- 1.) Voorbumper | Krassen
- 2.) Portier voor - links | Deuk/Deuken
- 3.) Zijwand - achter - Links | Krassen
- 4.) Diverse | Gebruikssporen

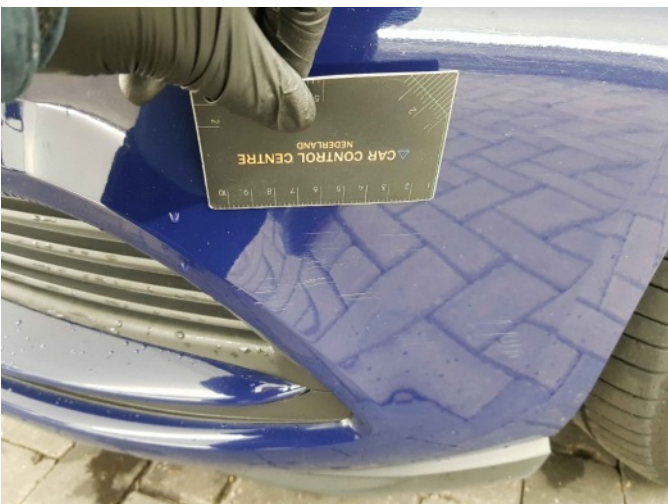
1. Voorbumper

Krassen

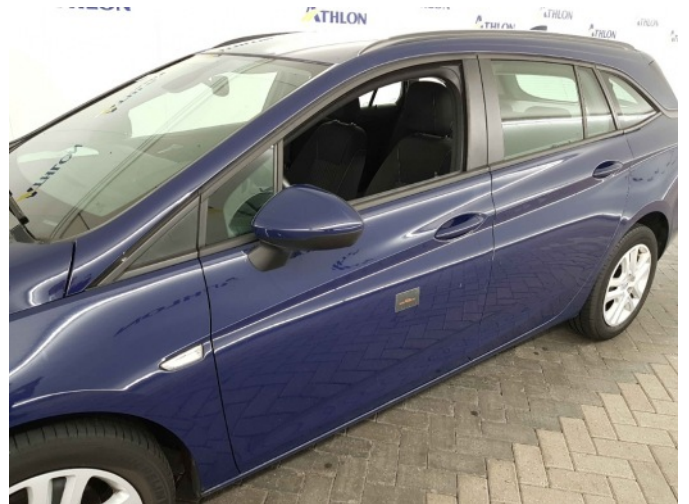
2. Portier voor - links

Deuk/Deuken

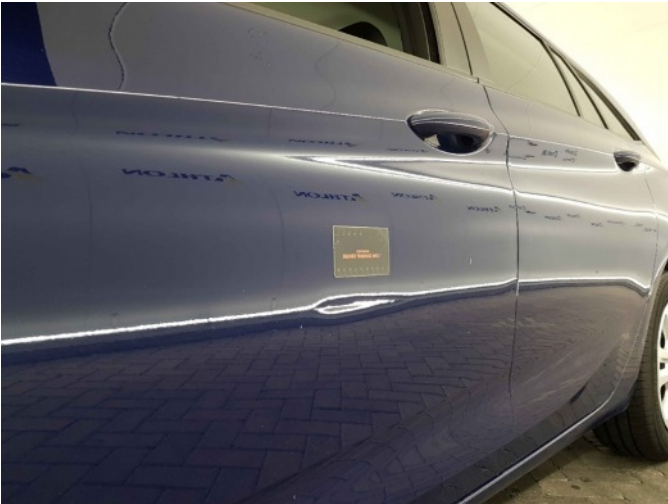
2. Portier voor - links

**Deuk/Deuken**

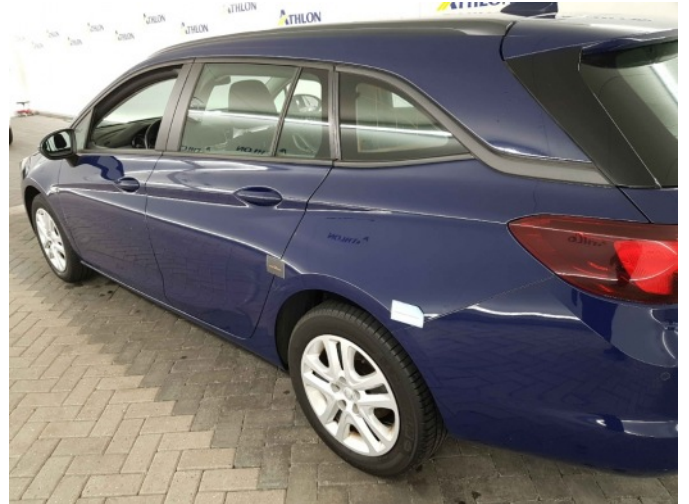
3. Zijwand - achter - Links

**Krassen**

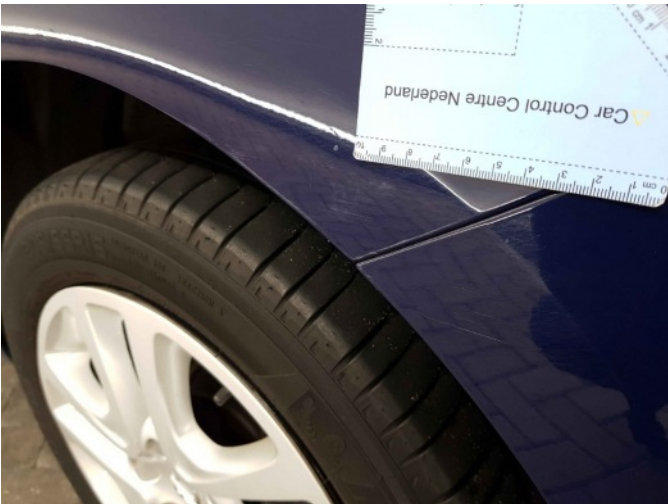
3. Zijwand - achter - Links

**Krassen**

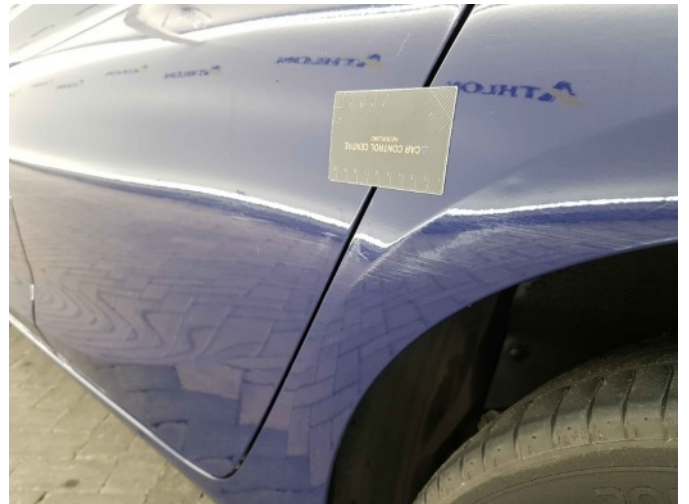
3. Zijwand - achter - Links

**Krassen**

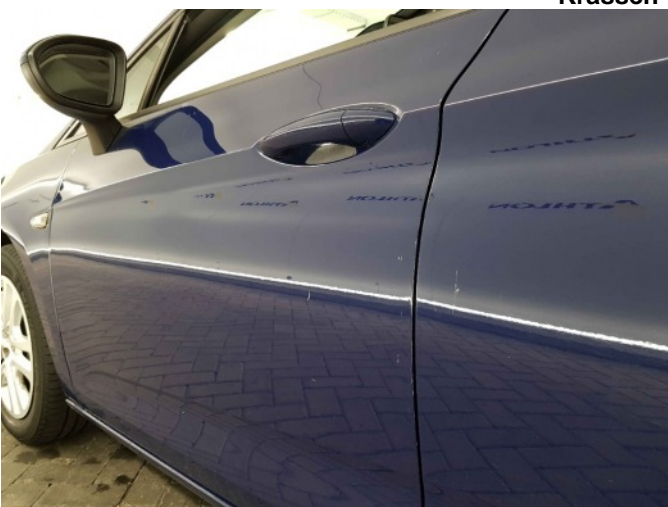
4. Diverse

**Gebruikssporen**

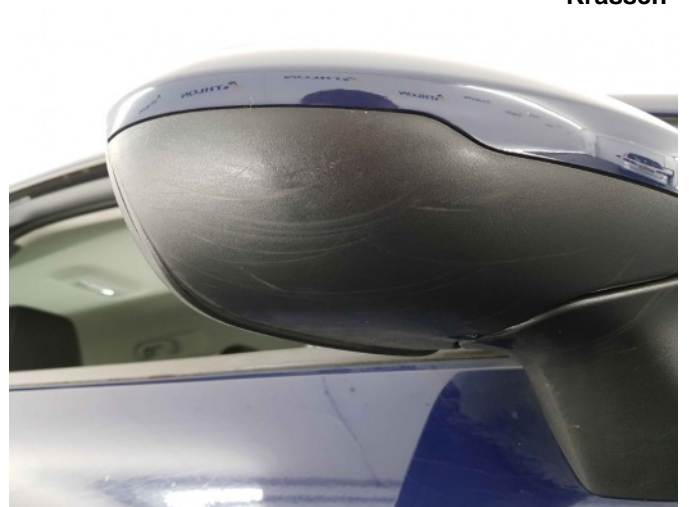
4. Diverse

**Gebruikssporen**

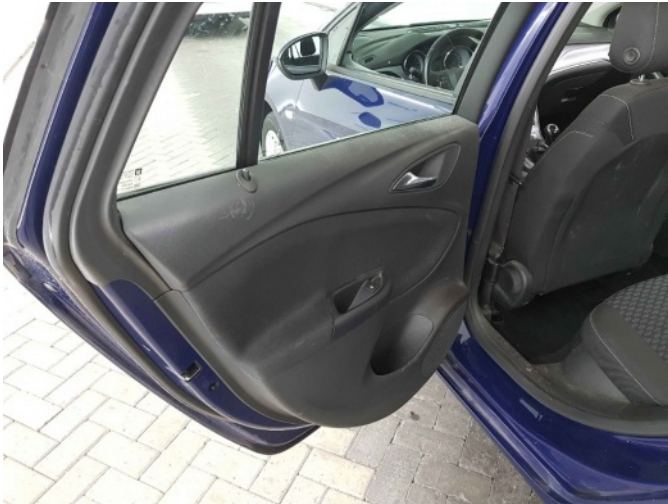
4. Diverse

**Gebruikssporen**

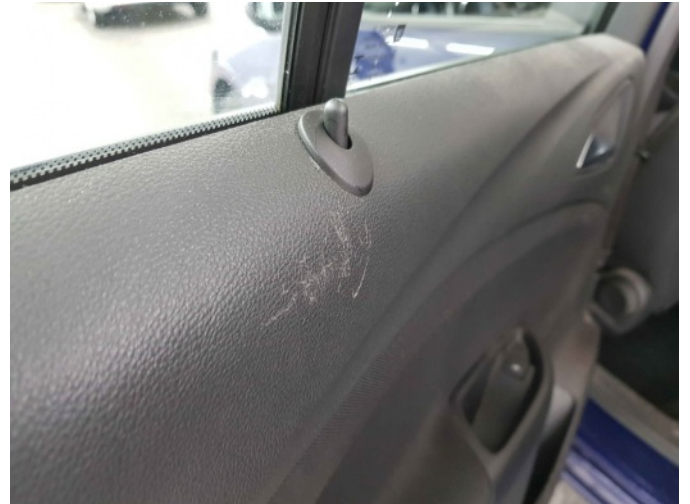
4. Diverse

**Gebruikssporen**

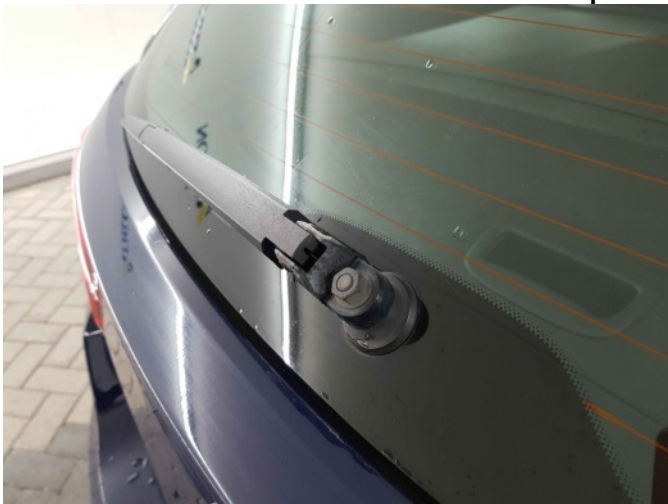
4. Diverse

**Gebruikssporen**
