Rapport nummer: 0000000888587-NL170
Inspectie plaats: ALMERE
Bezichtigingdatum: 20.01.2022
Vlag : KD-166-F

Audi A4 Avant;Hatchback;Petrol;Automatic;Grey

Raming van de schade

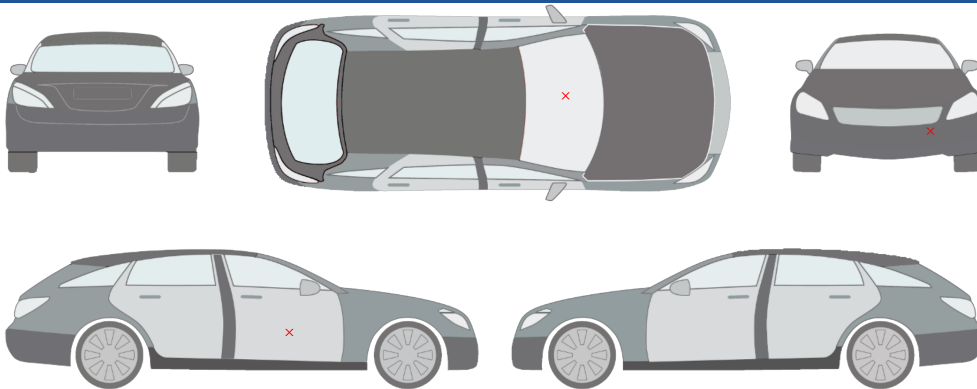
- 1.) Voorruit | Breuk / barst / scheur
- 2.) Portier voor - rechts | Deuk/Deuken
- 3.) Voorbumper | Deuk/Deuken
- 4.) Diverse | Gebruikssporen

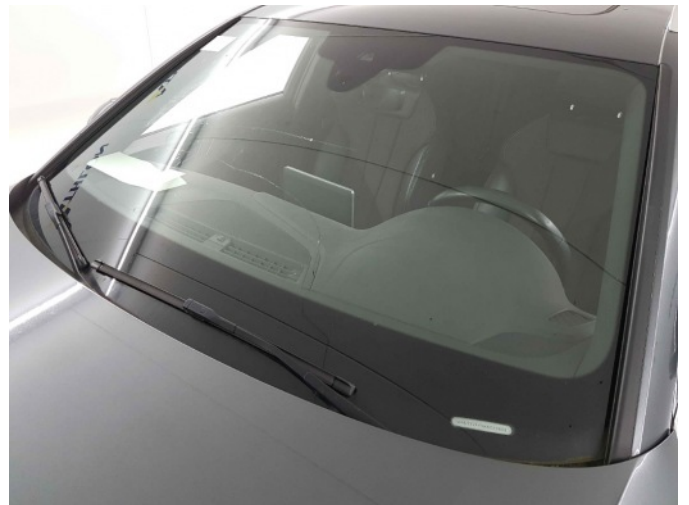
1. Voorruit

Brek / barst / scheur

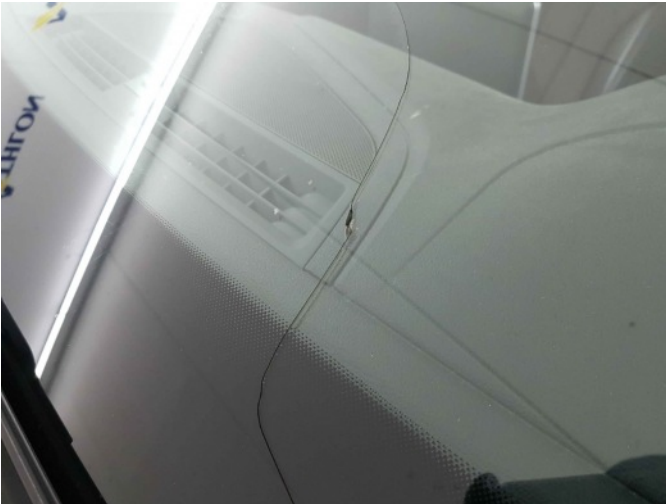
1. Voortuit

Breuk / barst / scheur

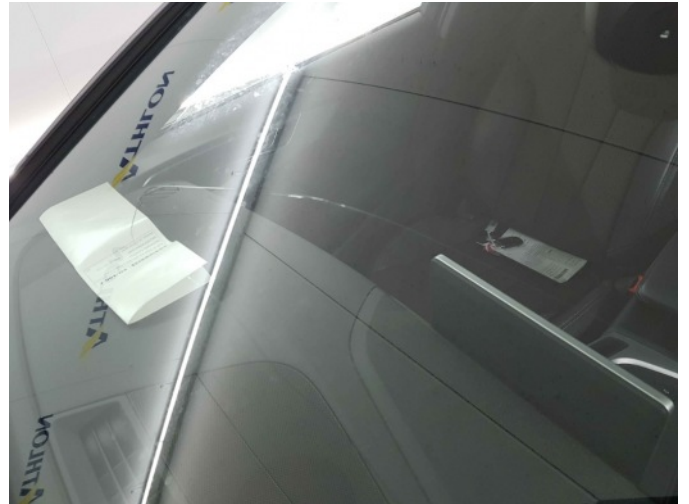
1. Voortuit

Breuk / barst / scheur

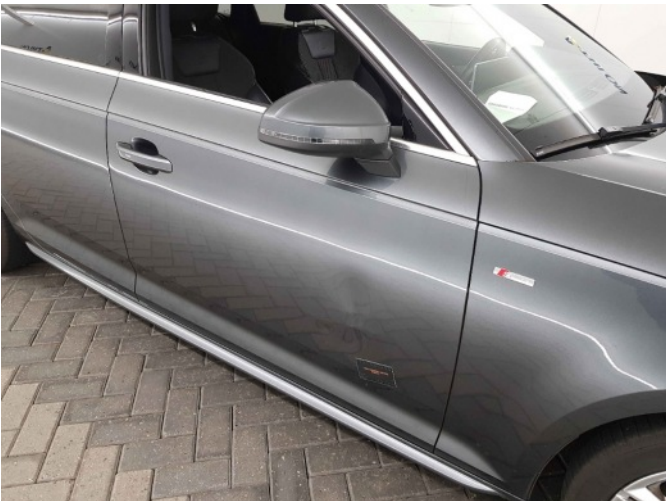
2. Portier voor - rechts

Deuk/Deuken

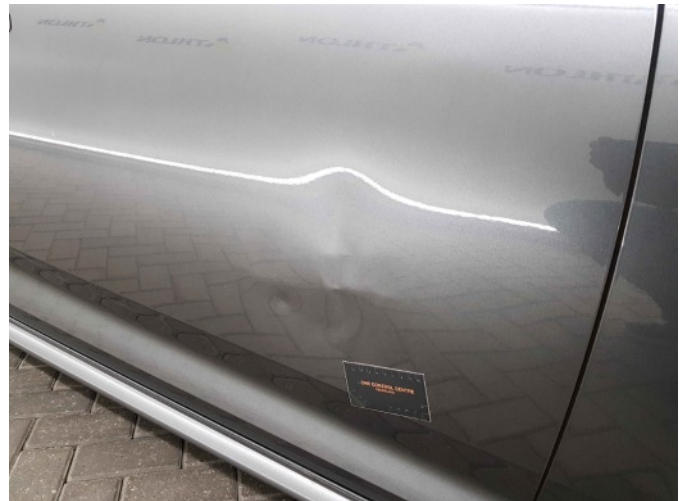
2. Portier voor - rechts

Deuk/Deuken

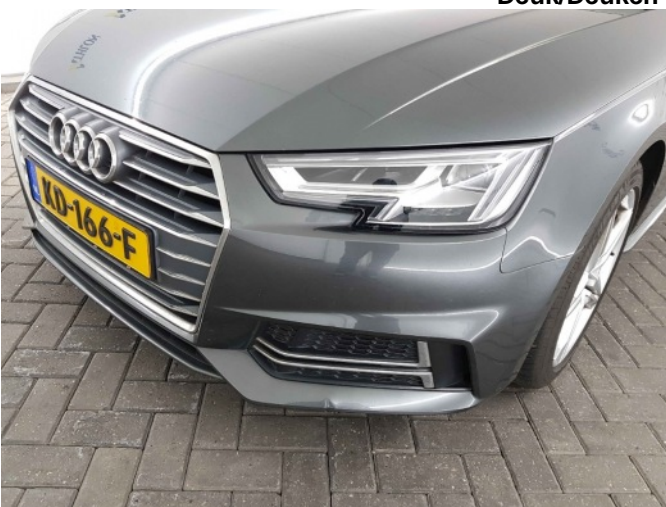
3. Voorbumper

Deuk/Deuken

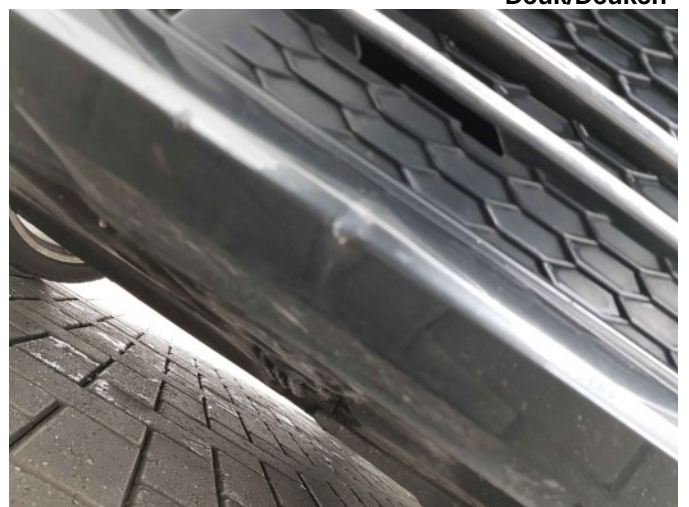
3. Voorbumper

Deuk/Deuken

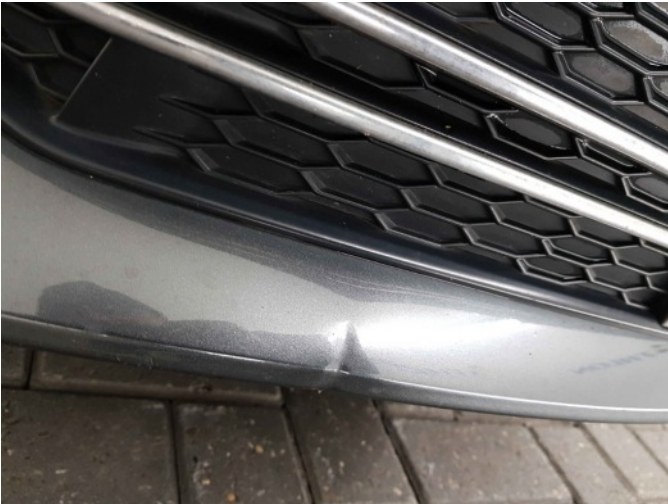
3. Voorbumper

Deuk/Deuken

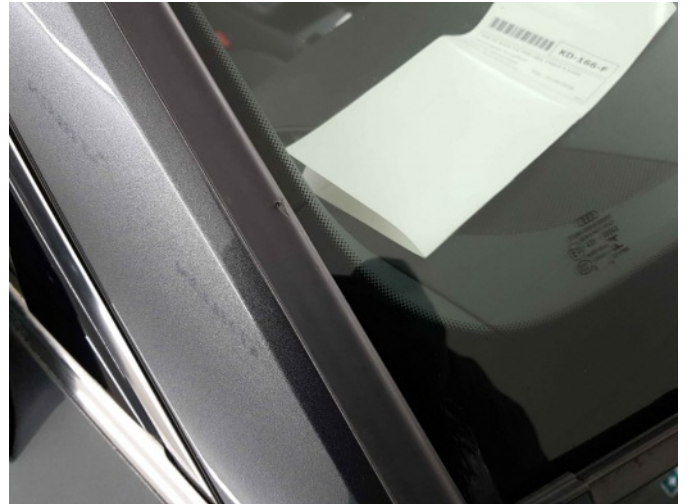
4. Diverse

Gebruikssporen

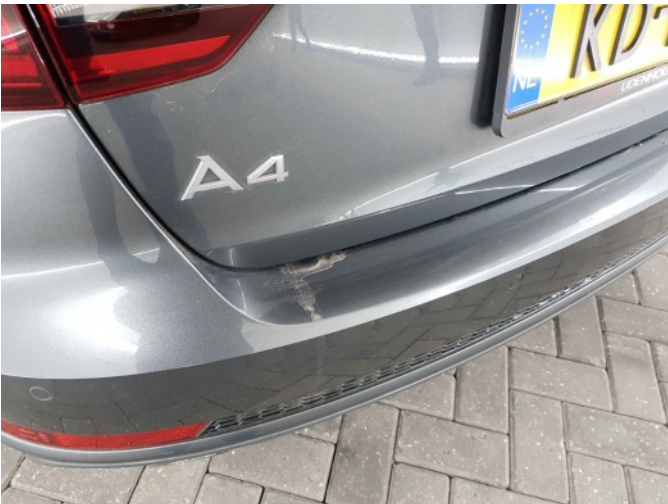
4. Diverse

Gebruikssporen
