Rapport nummer: 0000000886825-NL170
Inspectie plaats: ALMERE
Bezichtigingdatum: 14.01.2022
Vlag : KS-972-J

Opel Astra Sports Tourer;Hatchback;Diesel;Manual;Grey

VIN:	W0LBE8EL7H8022424	Kilometerstand afgelezen:	173027 km
Eerste registratie / Bouwjaar:	24.11.2016 / 0	Bezichtigingdatum / -plaats:	14.01.2022 ALMERE
Voertuig type:	Personenauto	Voertuig type:	Stationwagen
HSN/TSN:	null//null	Auto rookvrij:	ja
Conditie exterieur:	3 - Toestand bevredigend	Conditie interieur:	2 - Toestand goed

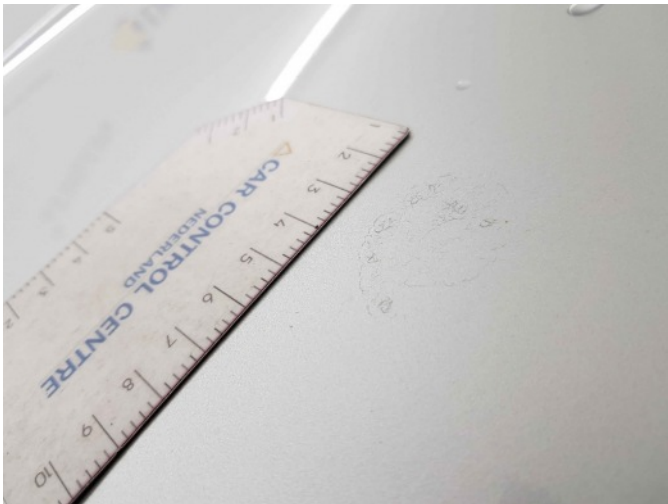
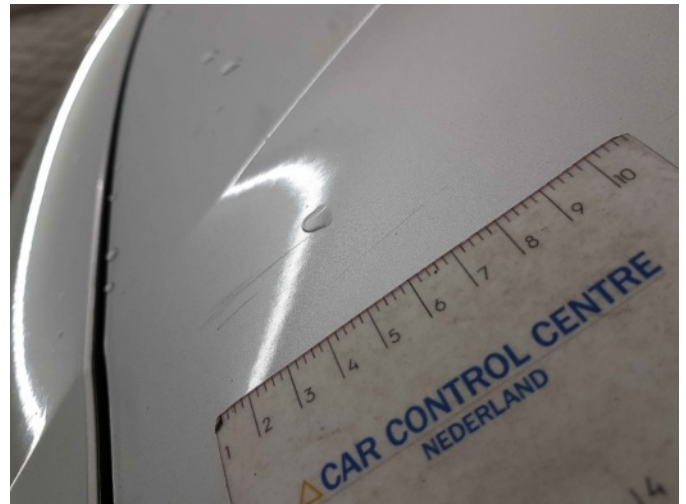
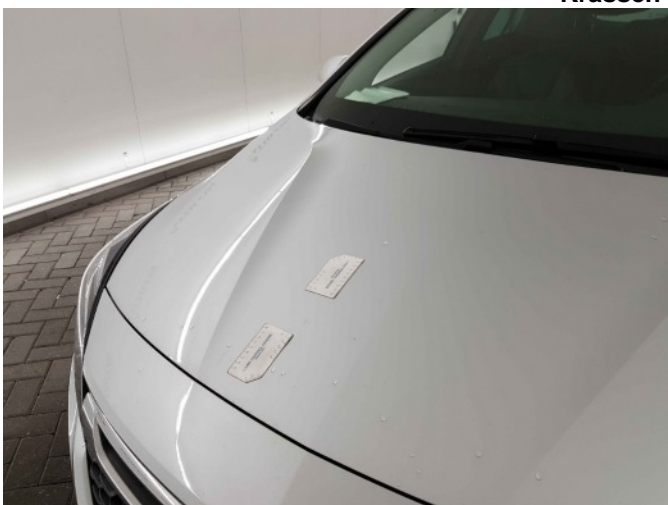
1. Motorkap

- 1.) Motorkap | Krassen
- 2.) Achterbumper | Deuk/Deuken
- 3.) Diversen | Gebruikssporen

Krassen

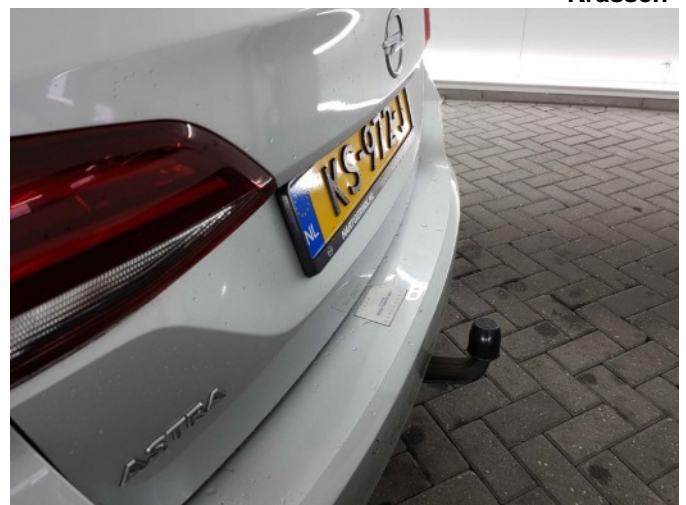
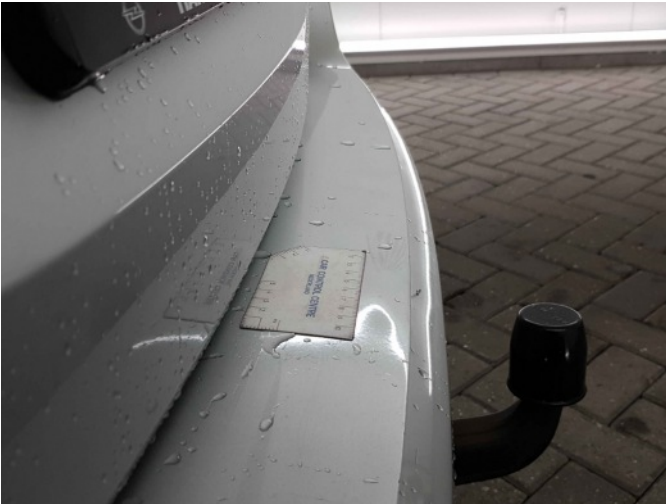
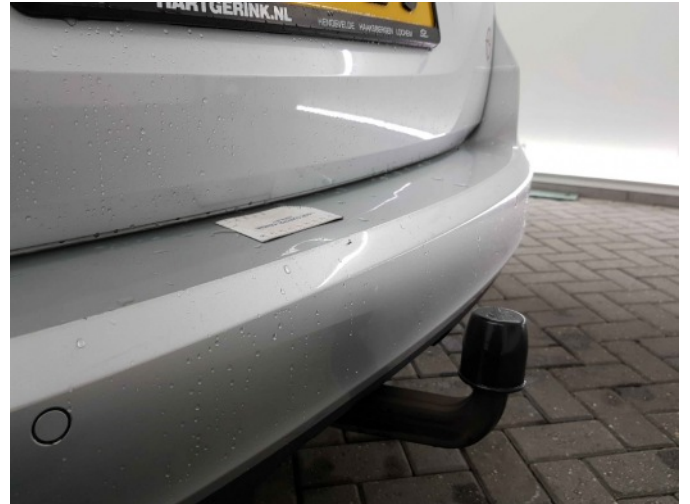
2. Achterbumper

Deuk/Deuken

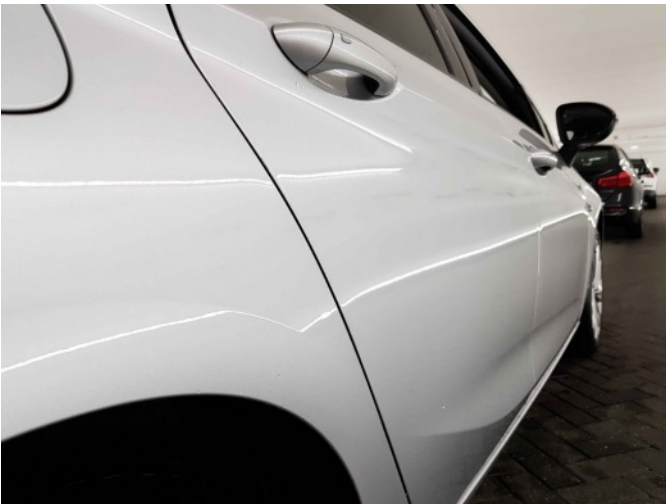
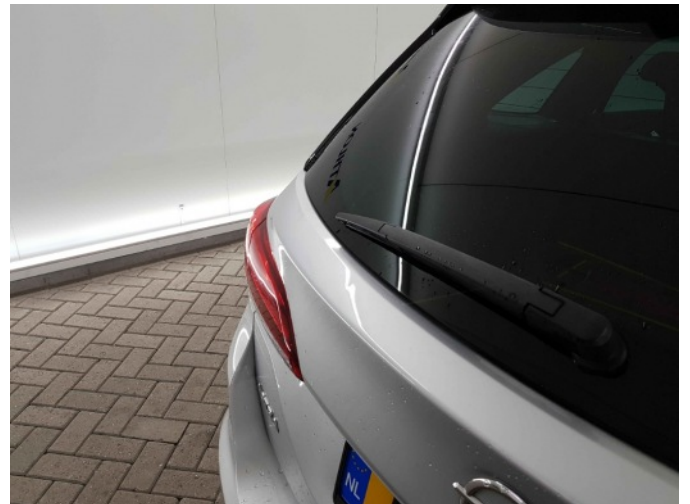
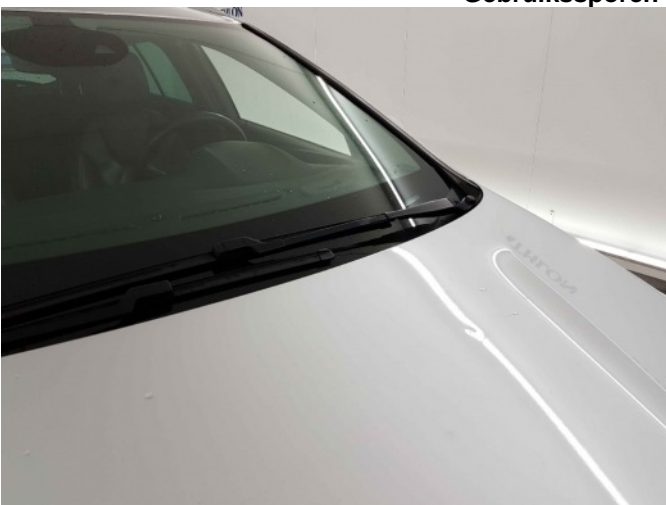
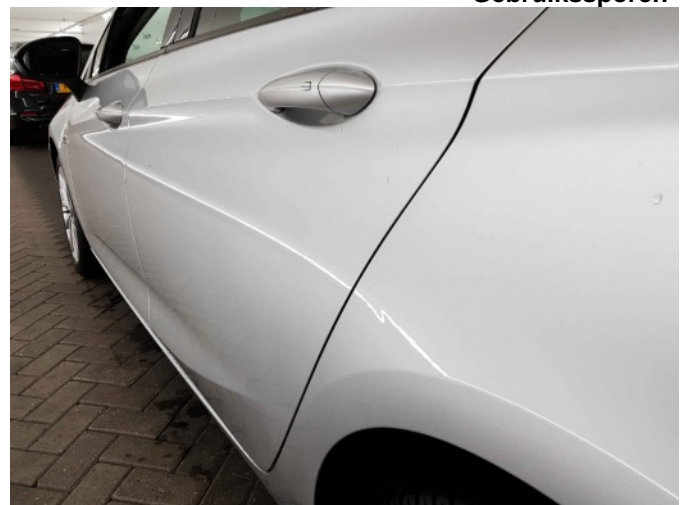
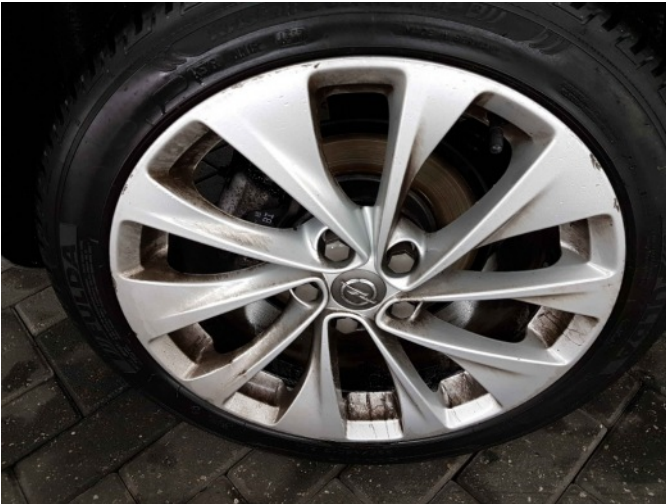
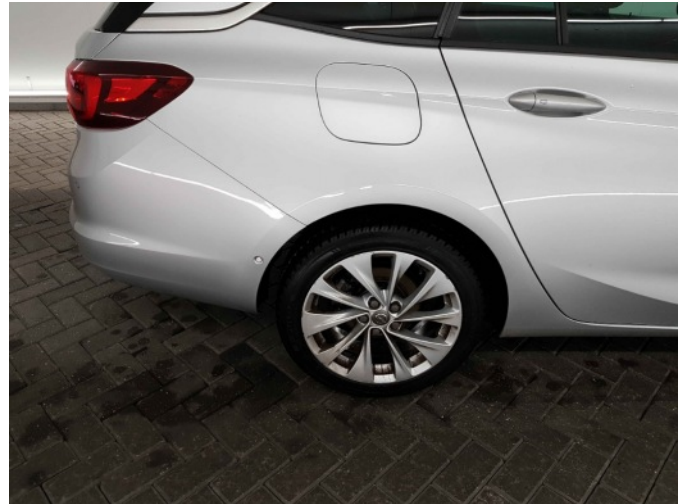
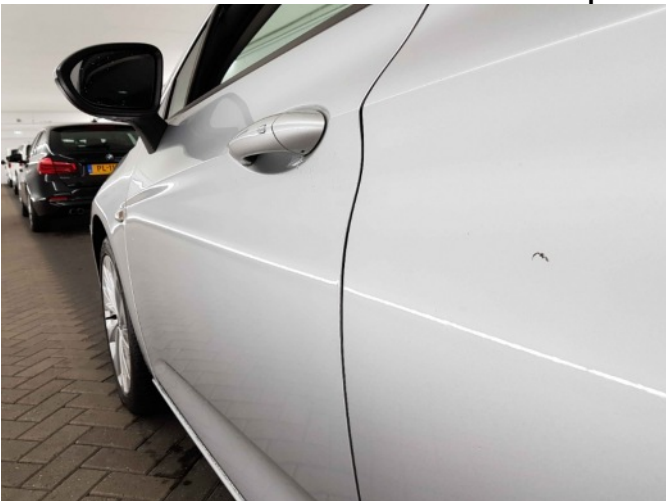
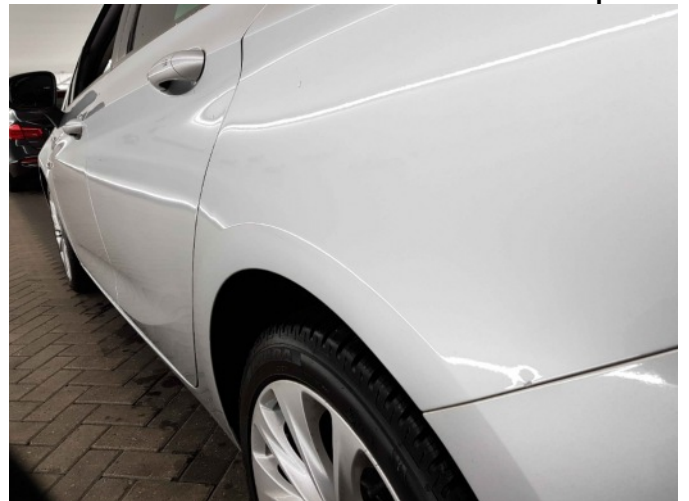
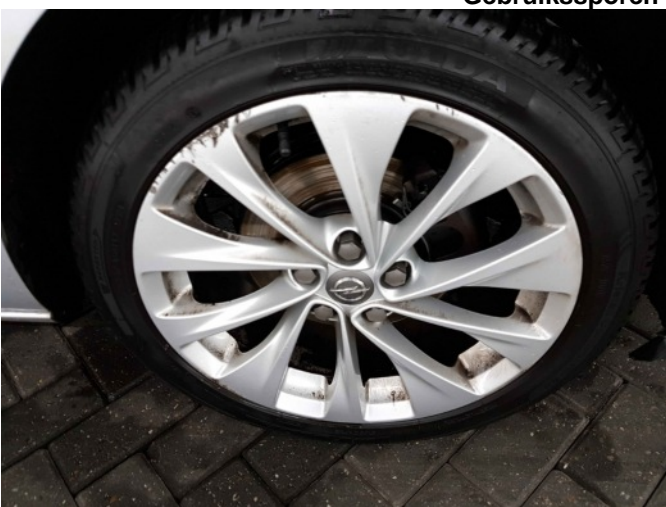
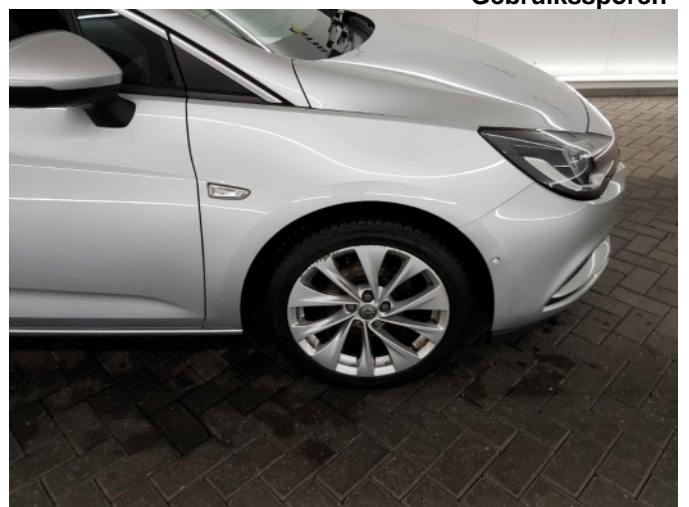
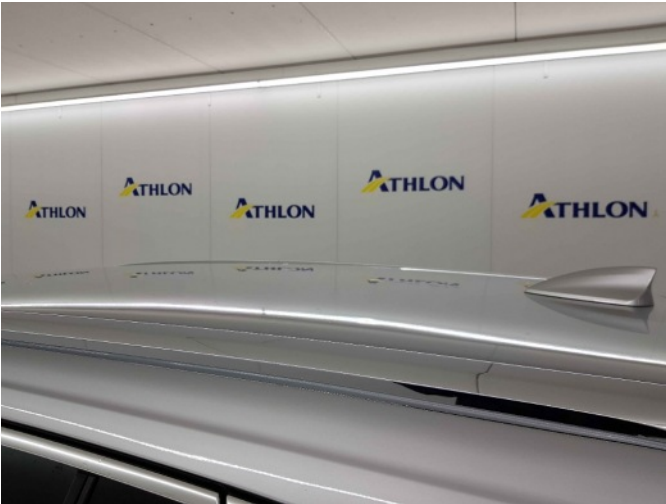
3. Diversen

Gebruikssporen
