Rapport nummer: 0000000889367-NL170
Inspectie plaats: ALMERE
Bezichtigingdatum: 20.01.2022
Vlag : KZ-544-T

Mercedes E-Klasse Limousine;Sedan;Petrol;Automatic;

Raming van de schade

fotografisch verslag

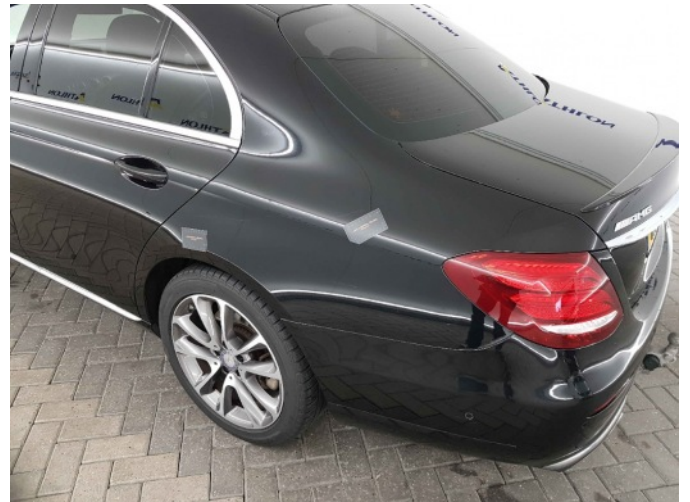
1. Zijwand - achter - Links

Krassen

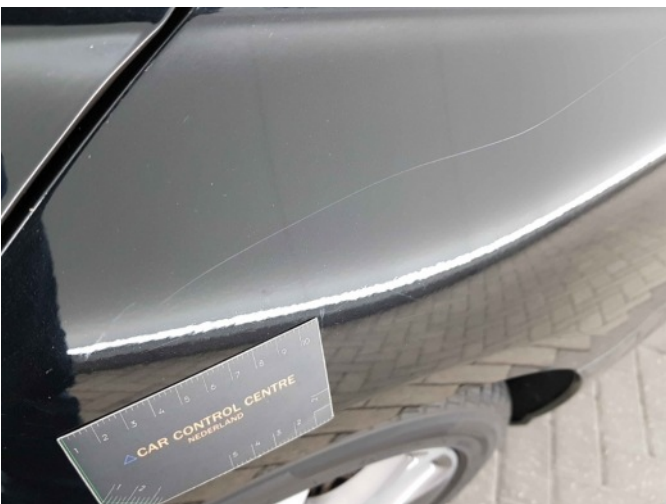
1. Zijwand - achter - Links

Krassen

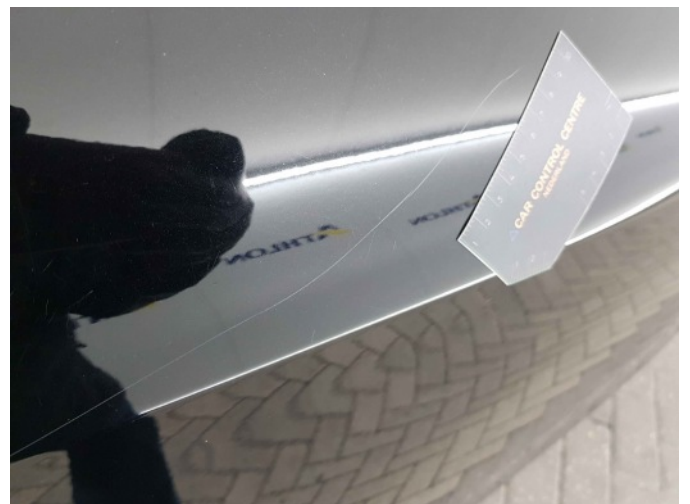
1. Zijwand - achter - Links

Krassen

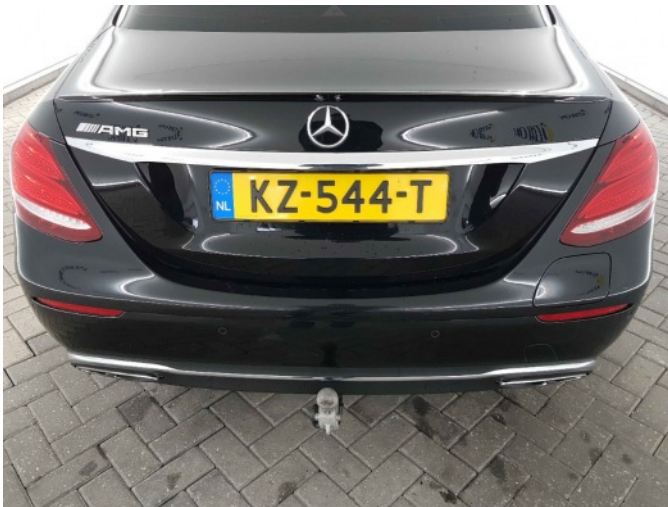
2. Achterbumper

Krassen

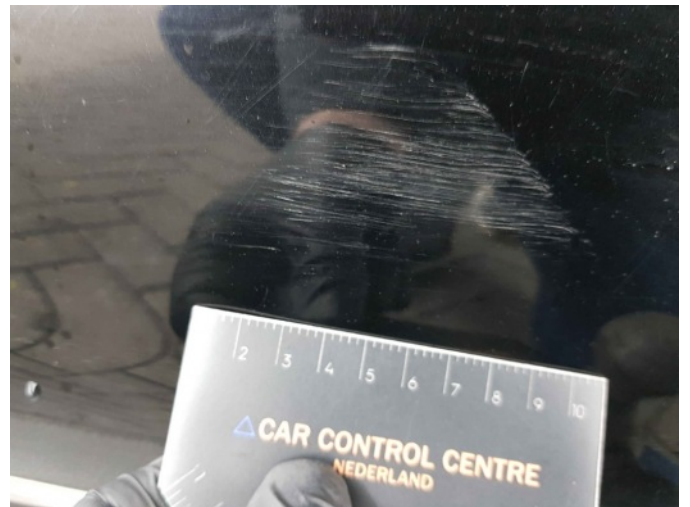
2. Achterbumper

Krassen

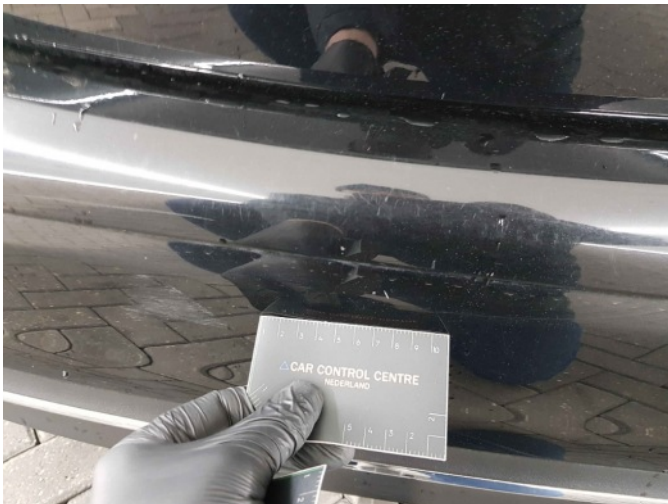
2. Achterbumper

Krassen

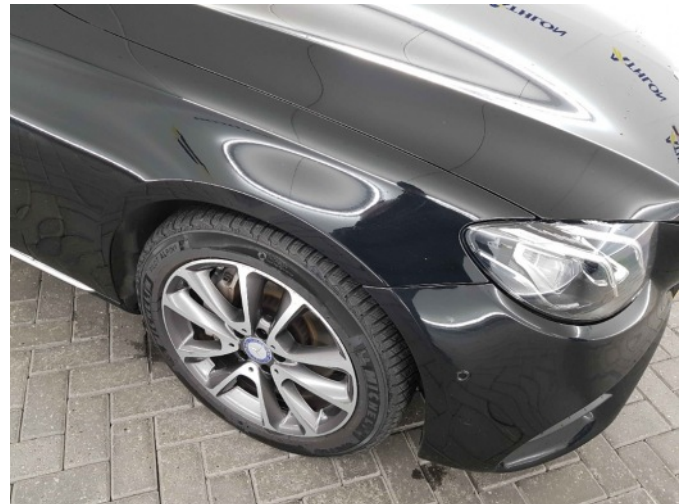
3. Diverse

Gebruikssporen

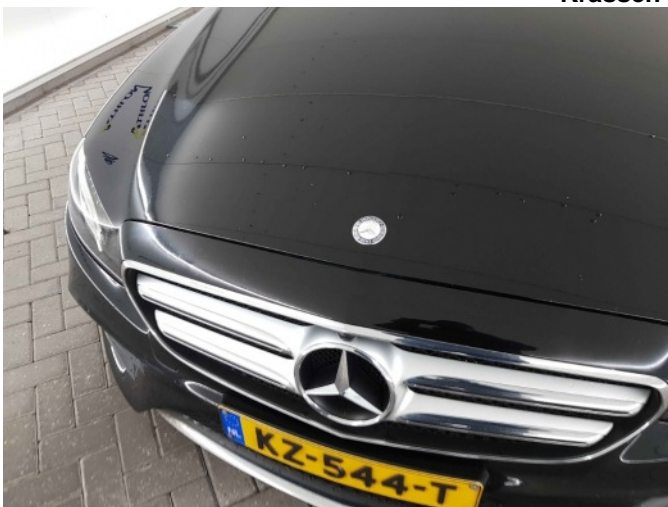
3. Diverse

Gebruikssporen

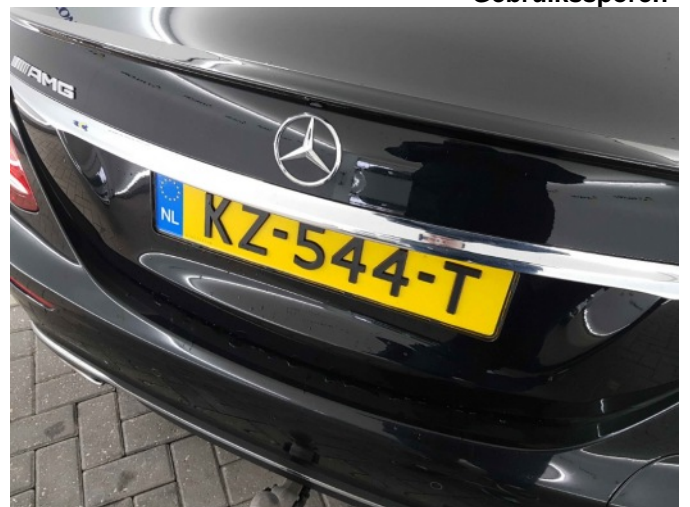
3. Diverse

Gebruikssporen

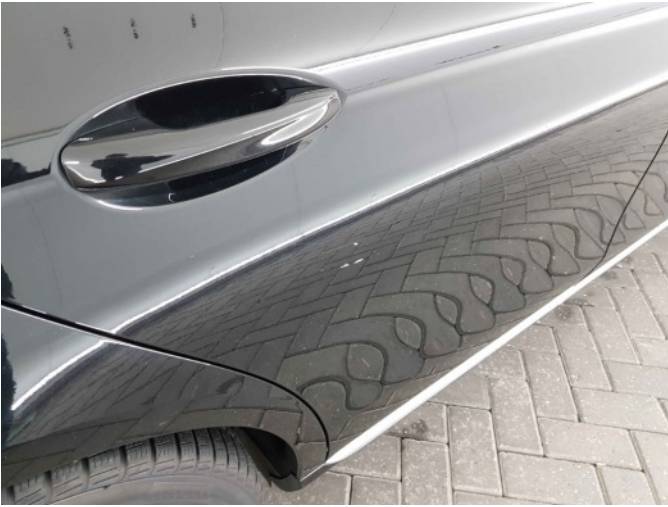
3. Diverse

Gebruikssporen
