Rapport nummer: 0000000889061-NL170
Inspectie plaats: ALMERE
Bezichtigingdatum: 20.01.2022
Vlag : KJ-021-F

Volkswagen Touran;Multi Purpose Vehicle (M.P.V.);Petrol;Manual;Black

VIN:	WVGZZZ1TZH024360	Kilometerstand afgelezen:	184032 km
Eerste registratie / Bouwjaar:	16.09.2016 / 0	Bezichtigingdatum / -plaats:	20.01.2022 ALMERE
Voertuig type:	Personenauto	Voertuig type:	Hatchback
HSN/TSN:	null//null	Auto rookvrij:	ja
Conditie exterieur:	3 - Toestand bevredigend	Conditie interieur:	3 - Toestand bevredigend

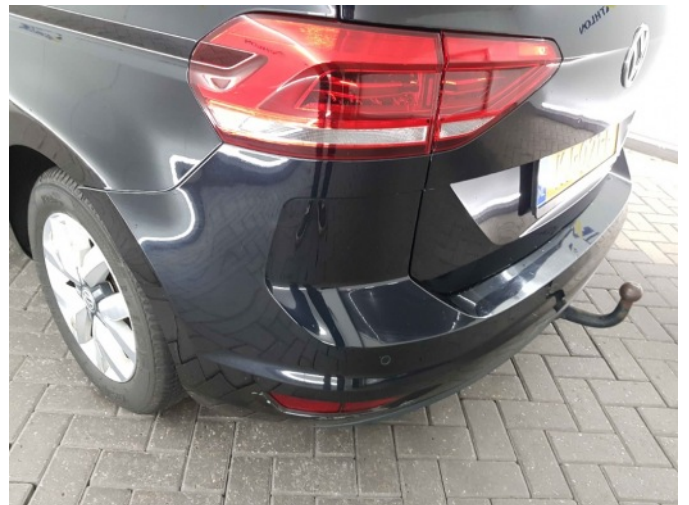
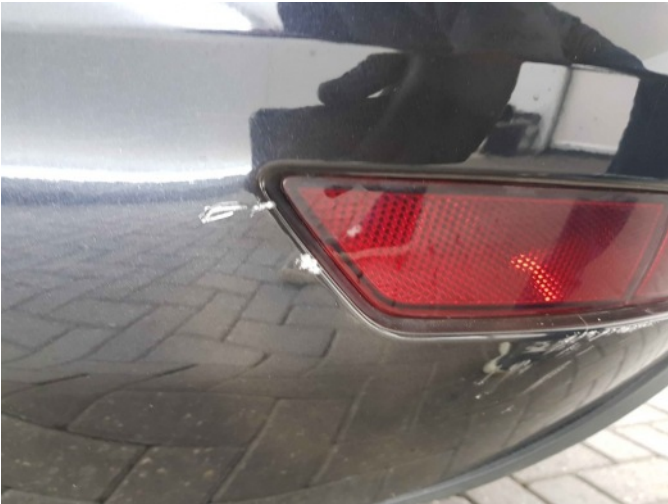
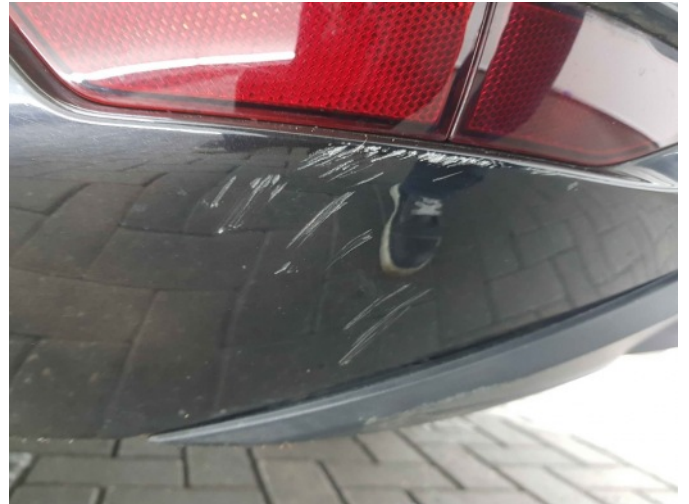
1. Achterbumper

- 1.) Achterbumper | Krassen
- 2.) Achterklep | Krassen
- 3.) Diverse | Gebruikssporen
- 4.) meerdere delen poetsen | Gebruikssporen

Krassen

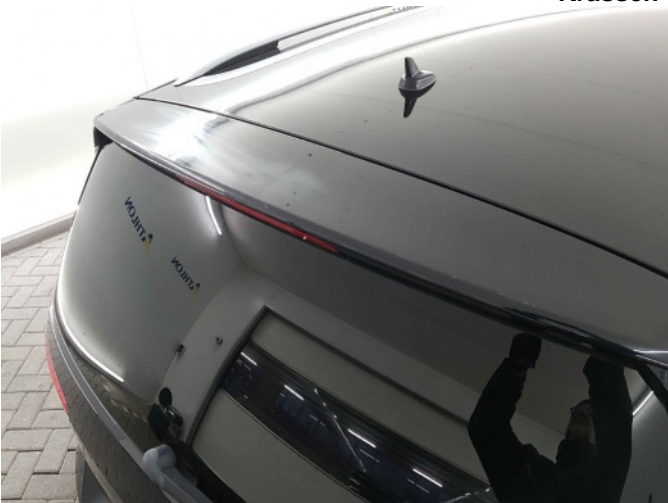
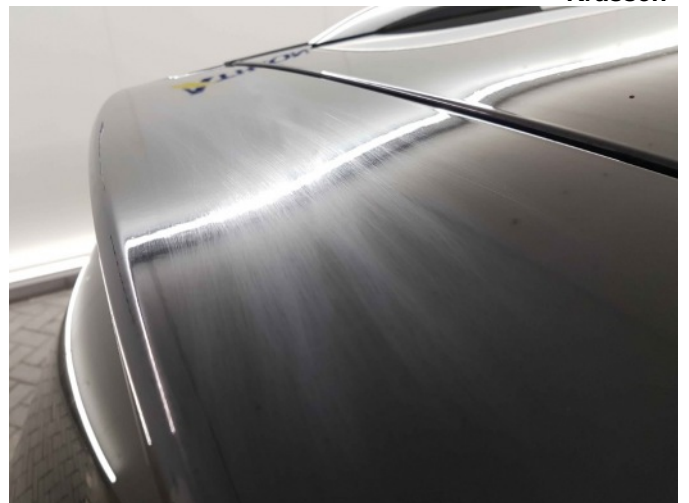
2. Achterklep

Krassen

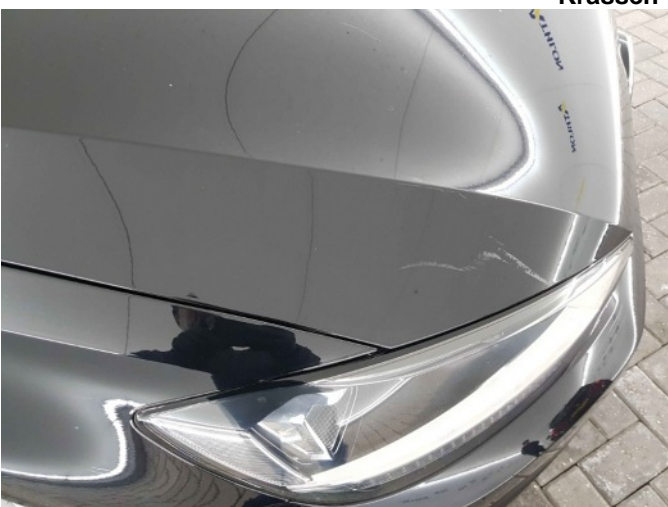
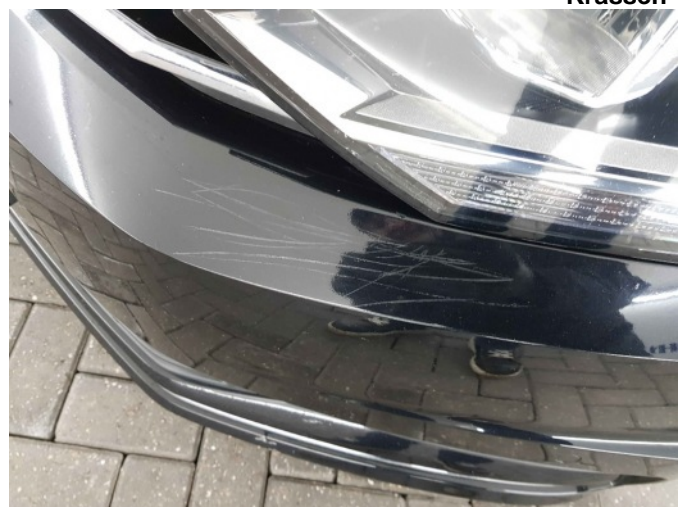
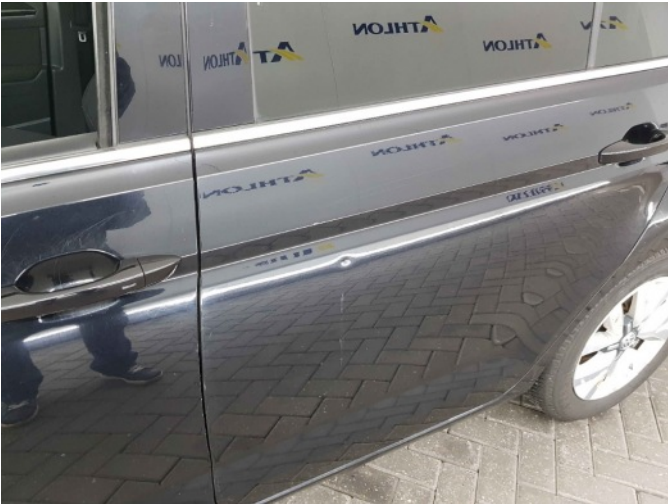
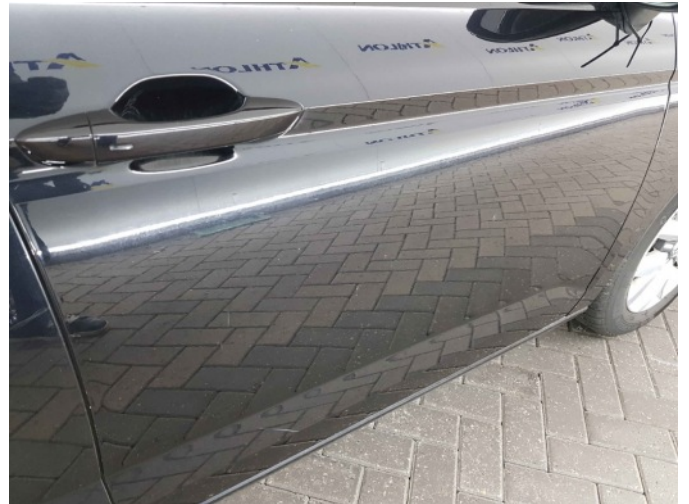
3. Diverse

Gebruikssporen

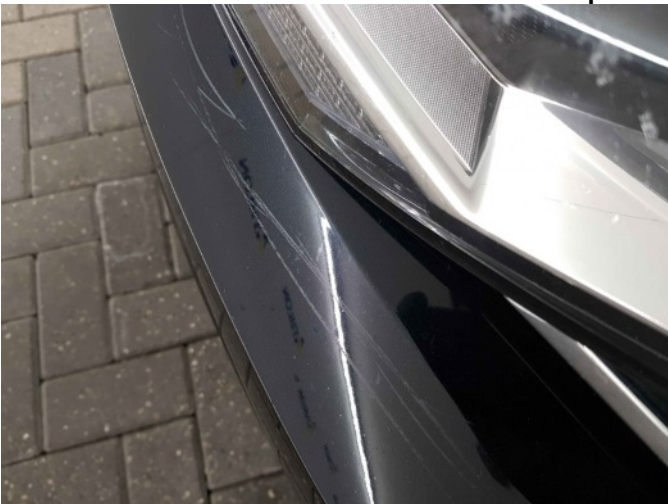
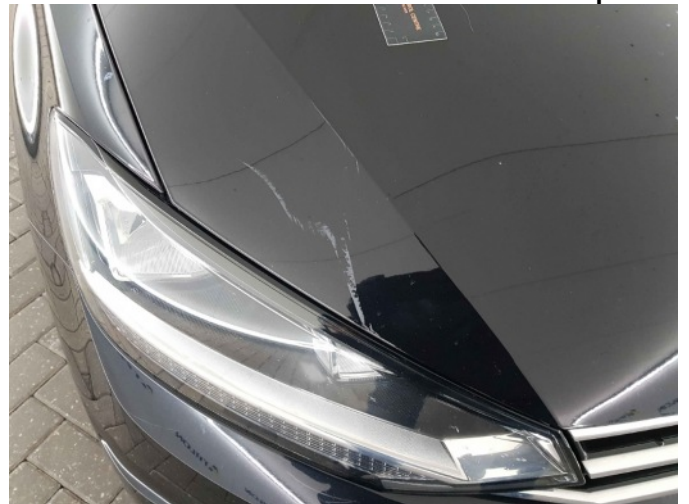
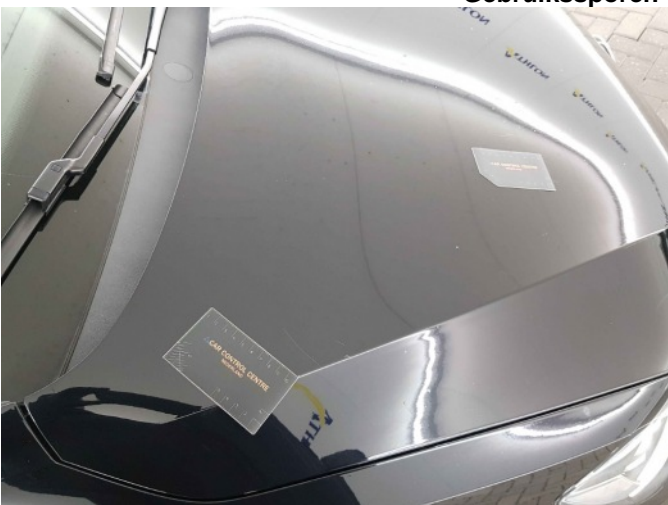
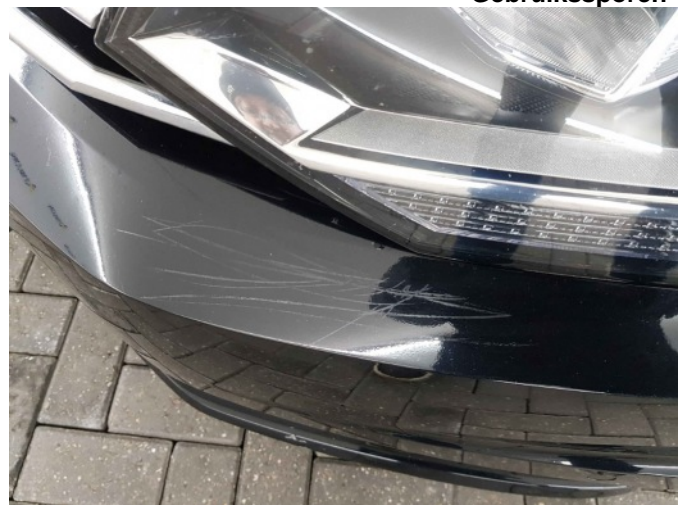
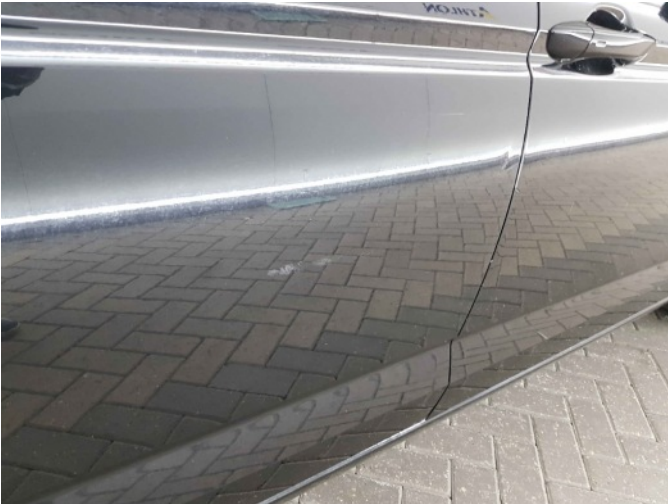
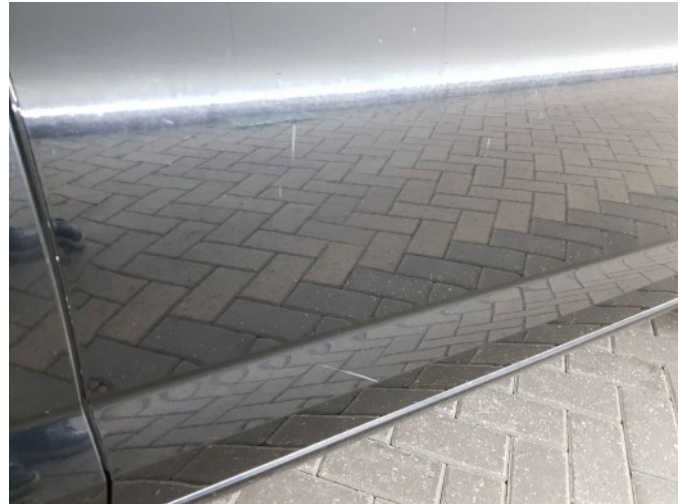
4. meerdere delen poetsen

Gebruikssporen
