**Rapport nummer:** 0000000875034-NL170  
**Inspectie plaats:** ALMERE  
**Bezichtigingdatum:** 17.01.2022  
**Vlag :** KZ-524-J

#### Volkswagen Passat Variant;Hatchback;Petrol;Automatic;Black

VIN:	<b>WVWZZZ3CZHE105058</b>	Kilometerstand afgelezen:	<b>157336 km</b>
Eerste registratie / Bouwjaar:	<b>30.12.2016 / 0</b>	Bezichtigingdatum / -plaats:	<b>17.01.2022 ALMERE</b>
Voertuig type:	<b>Personenauto</b>	Voertuig type:	<b>Stationwagen</b>
HSN/TSN:	<b>null//null</b>	Auto rookvrij:	<b>ja</b>
Conditie exterieur:	<b>3 - Toestand bevredigend</b>	Conditie interieur:	<b>2 - Toestand goed</b>

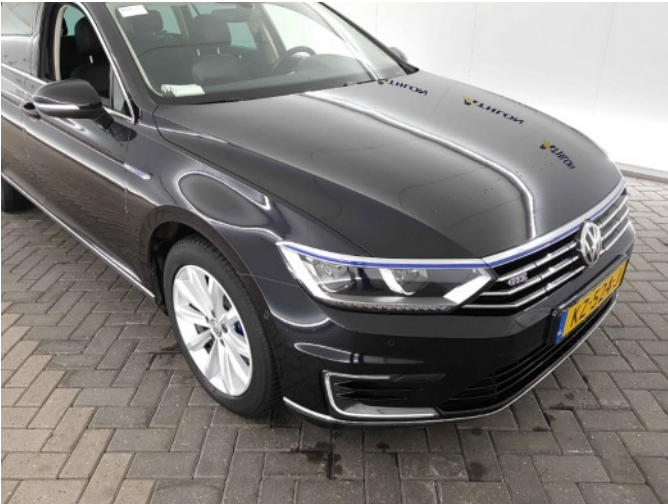
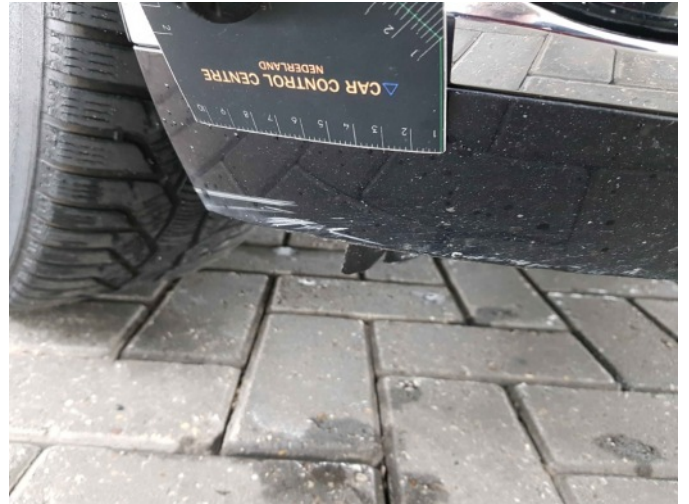
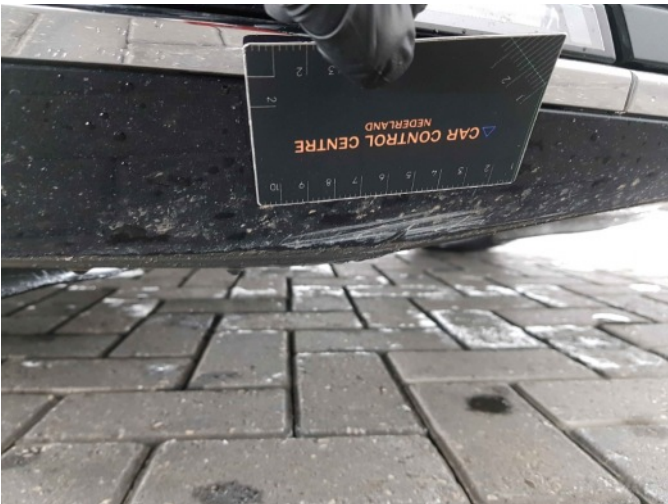
1. Voorbumper

- 1.) Voorbumper | Krassen
- 2.) Voorbumper | Krassen
- 3.) Achterbumper | Krassen
- 4.) Vloerbedekking | Beschadigd
- 5.) Diverse | Gebruikssporen

**Krassen**

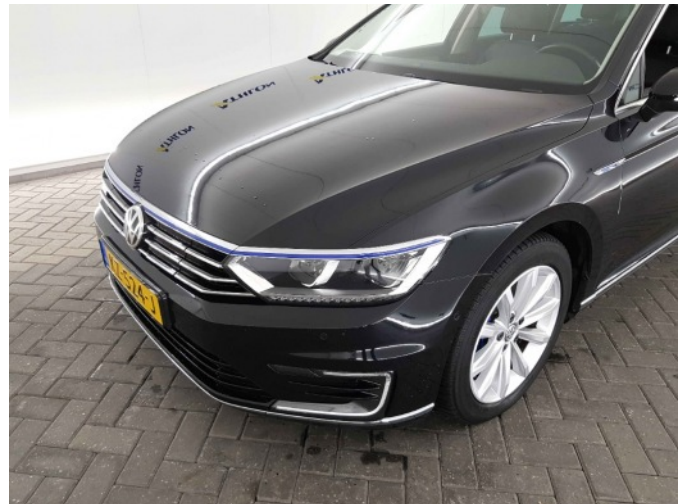
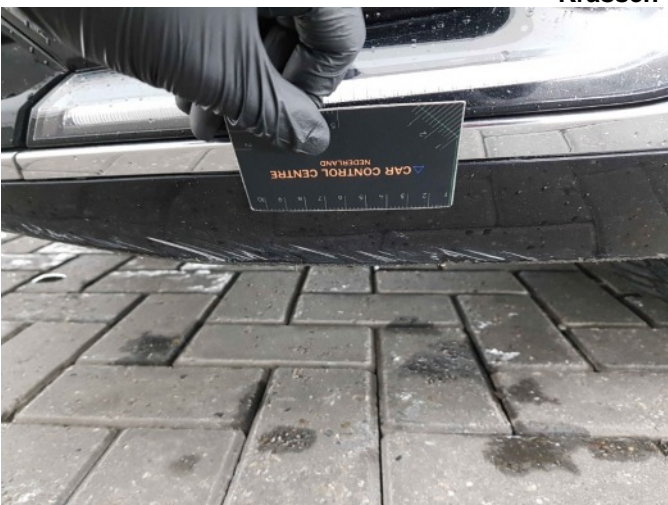
2. Voorbumper

**Krassen**

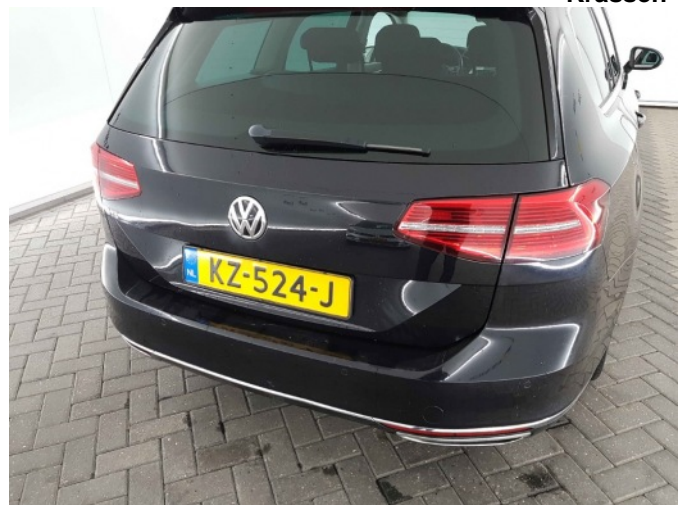
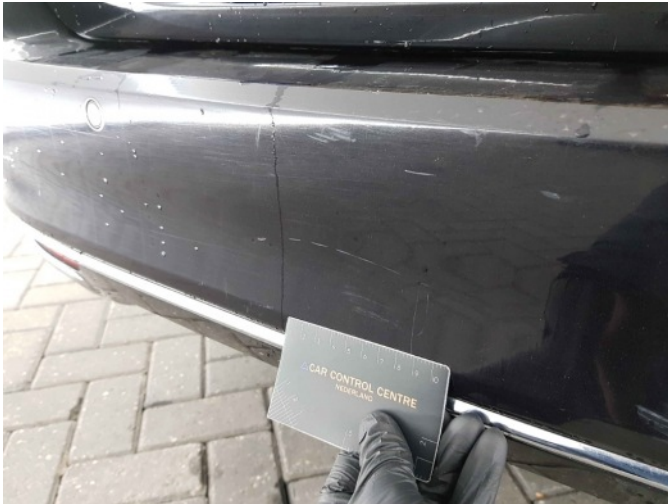
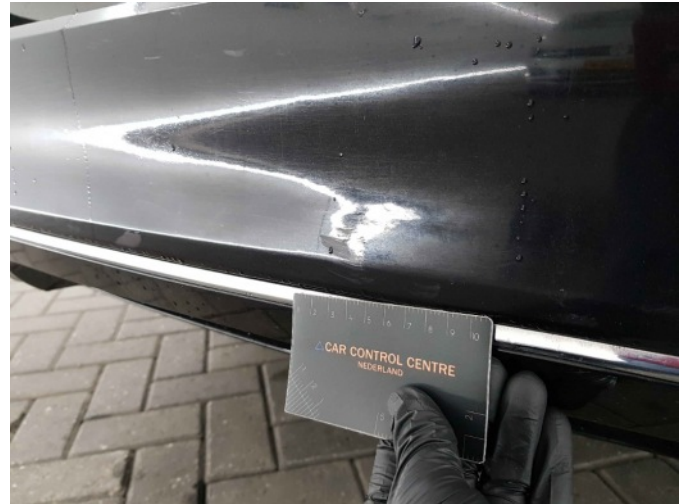
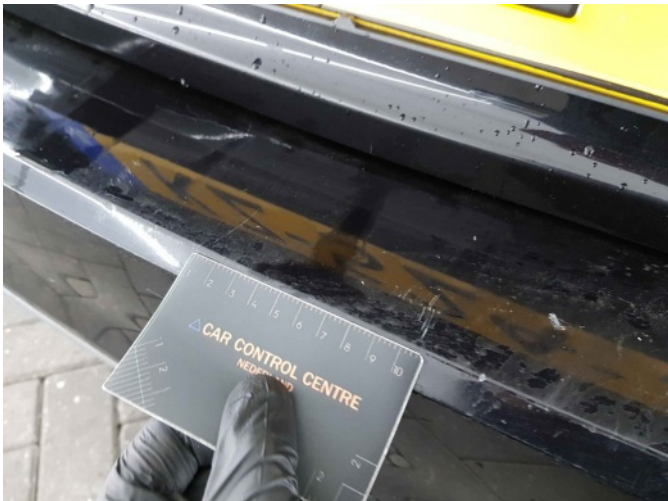
3. Achterbumper

**Krassen**

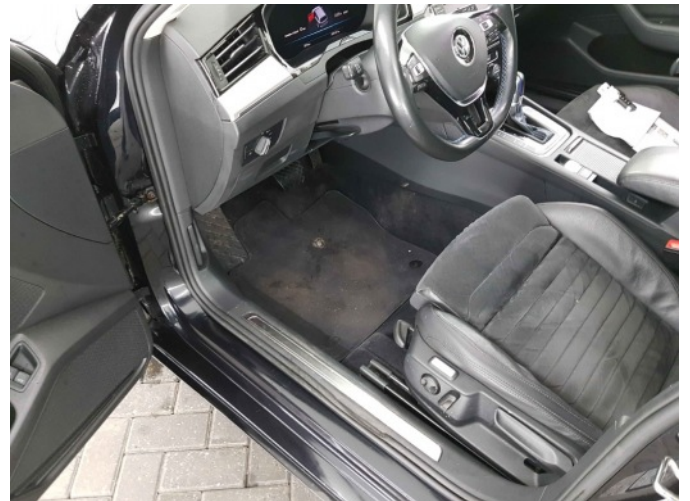
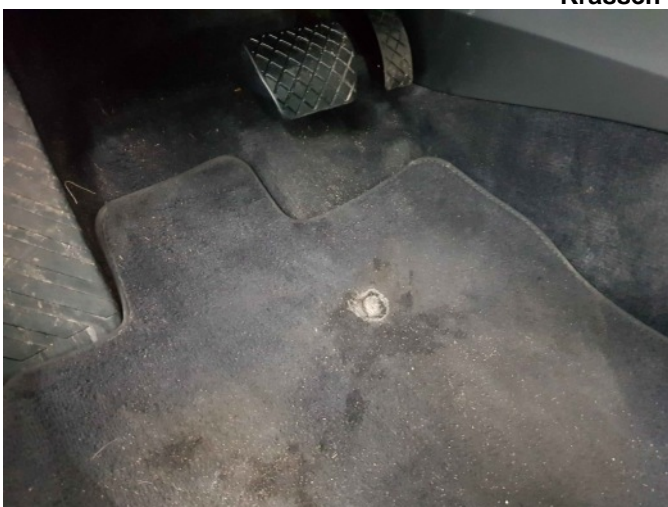
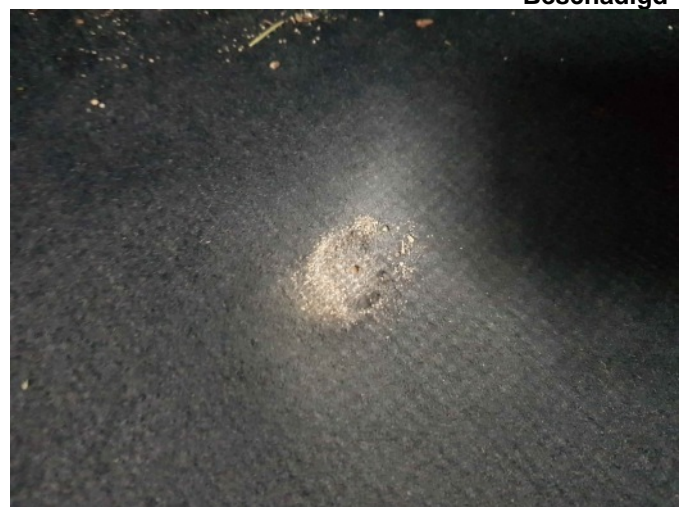
4. Vloerbedekking

**Beschadigd**

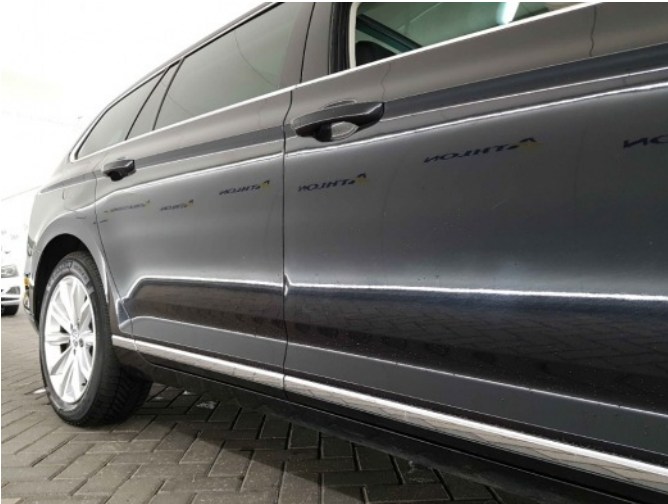
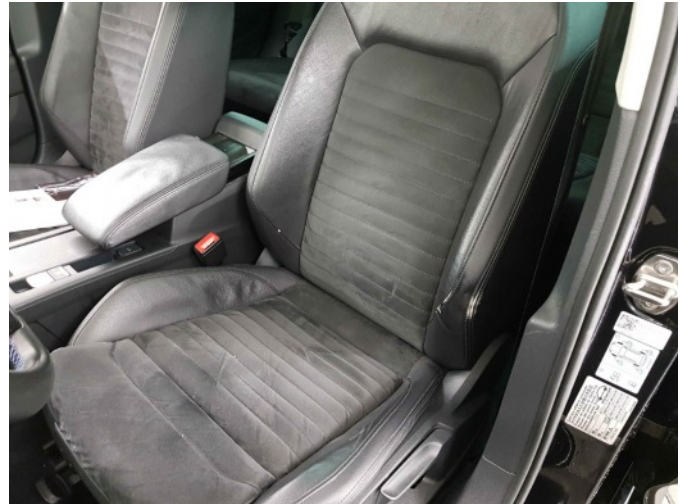
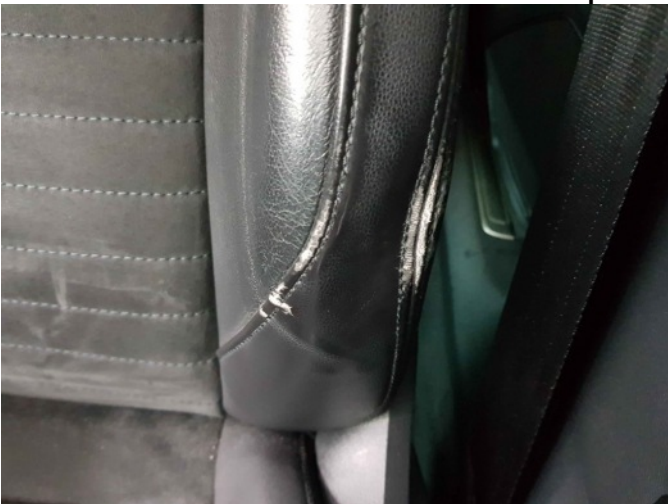
5. Diverse

**Gebruikssporen**
