Rapport nummer: 0000000889365-NL170
Inspectie plaats: ALMERE
Bezichtigingdatum: 20.01.2022
Vlag : ND-657-S

Opel Astra Sports Tourer;Hatchback;Diesel;Manual;Silver

VIN:	W0LBD8EL4H8032637	Kilometerstand afgelezen:	155297 km
Eerste registratie / Bouwjaar:	30.12.2016 / 0	Bezichtigingdatum / -plaats:	20.01.2022 ALMERE
Voertuig type:	Personenauto	Voertuig type:	Stationwagen
HSN/TSN:	null//null	Auto rookvrij:	ja
Conditie exterieur:	2 - Toestand goed	Conditie interieur:	2 - Toestand goed

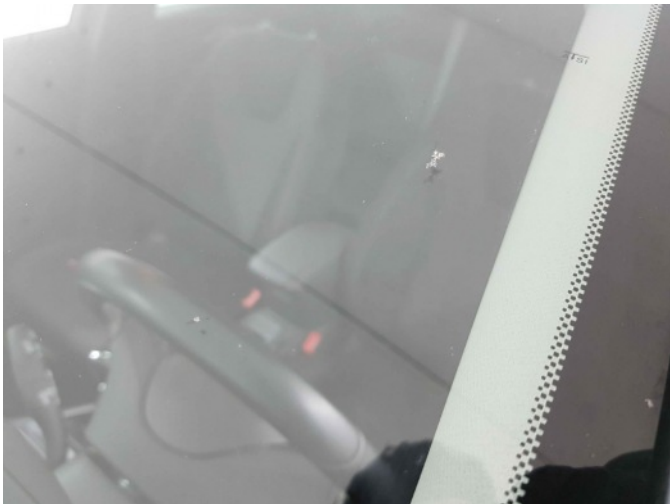
1. Diverse

Gebruikssporen

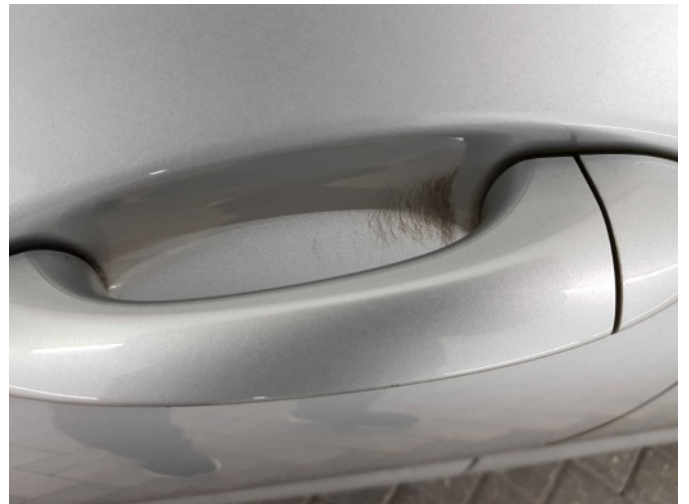
1. Diverse

Gebruikssporen

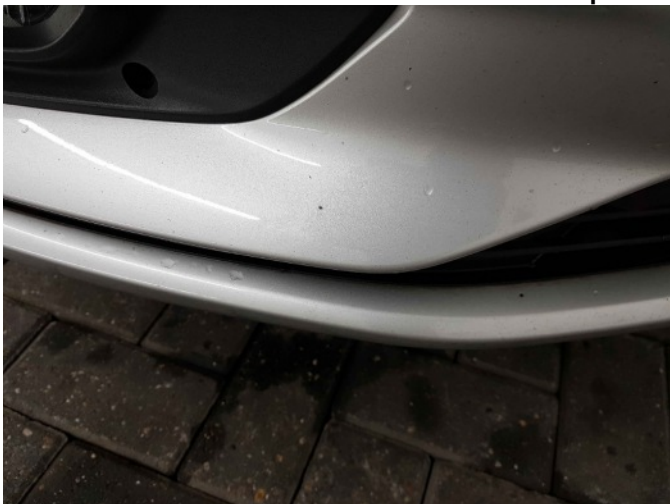
1. Diverse

Gebruikssporen

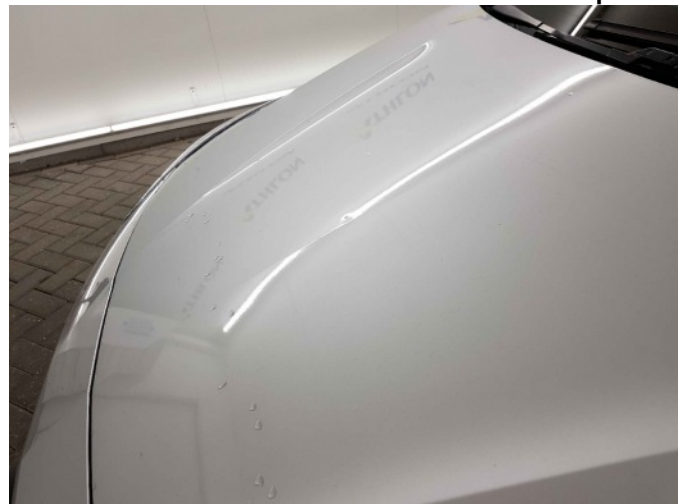
1. Diverse

Gebruikssporen

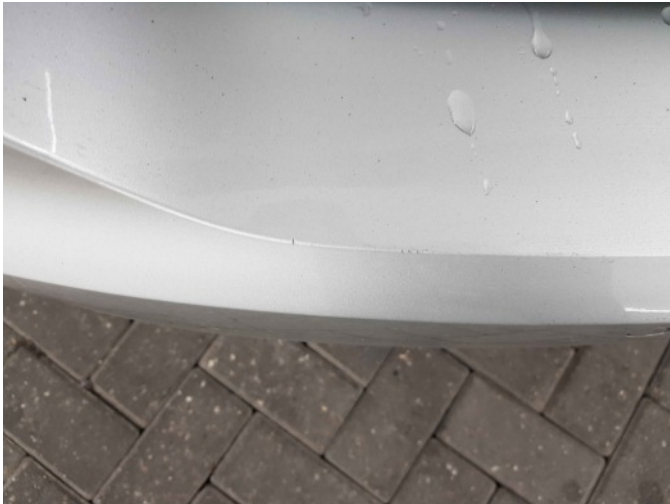
1. Diverse

Gebruikssporen

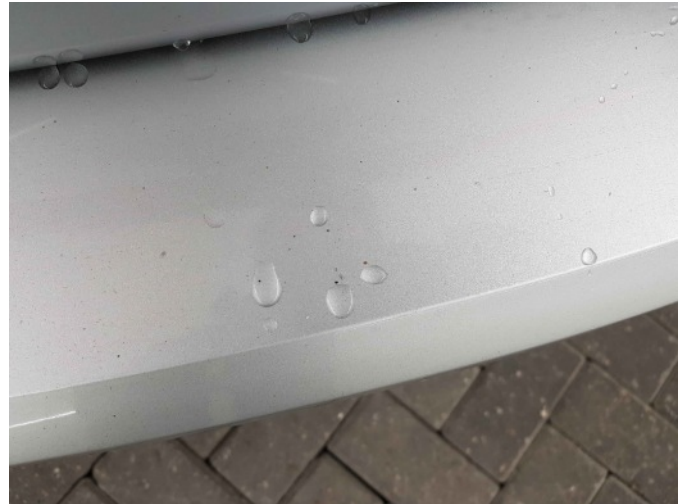
1. Diverse

Gebruikssporen

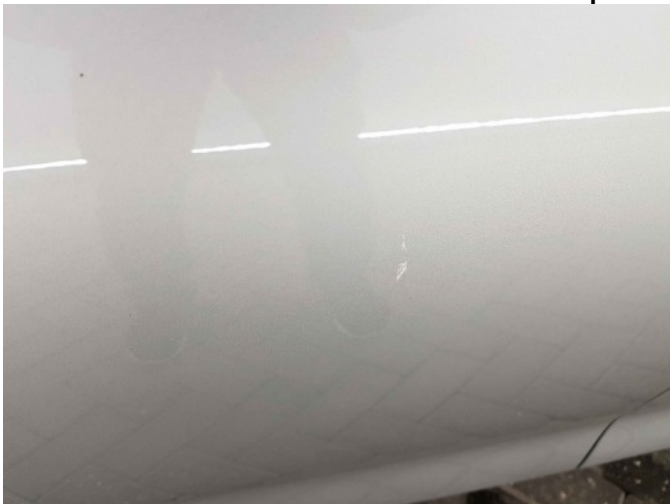
1. Diverse

Gebruikssporen
