Rapport nummer: 0000000878082-NL170
Inspectie plaats: ALMERE
Bezichtigingdatum: 08.12.2021
Vlag : G-158-XG

Audi E-Tron;Terreinwagen;Electric;Automatic;

VIN:	WAUZZZGE2LB009047	Kilometerstand afgelezen:	32298 km
Eerste registratie / Bouwjaar:	19.12.2019 / 0	Bezichtigingdatum / -plaats:	08.12.2021 ALMERE
Voertuig type:	Personenauto	Voertuig type:	Hatchback
HSN/TSN:	null//null	Auto rookvrij:	ja
Conditie exterieur:	3 - Toestand bevredigend	Conditie interieur:	2 - Toestand goed

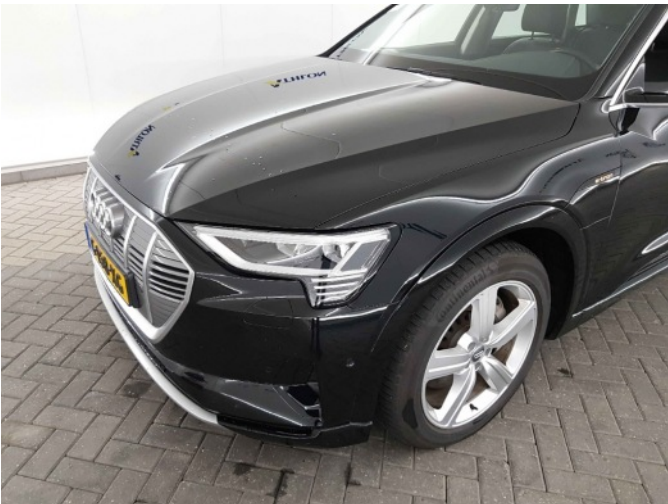
1. Voorbumper

- 1.) Voorbumper | Krassen
- 2.) Dorpel - rechts | Krassen
- 3.) Diverse | Gebruikssporen

Krassen

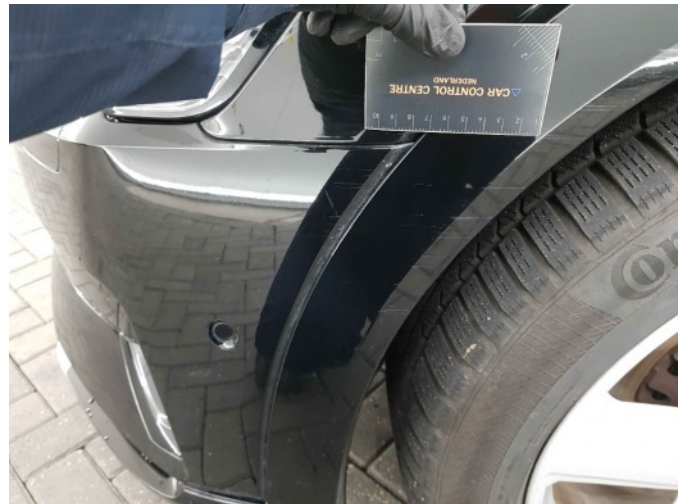
1. Voorbumper

Krassen

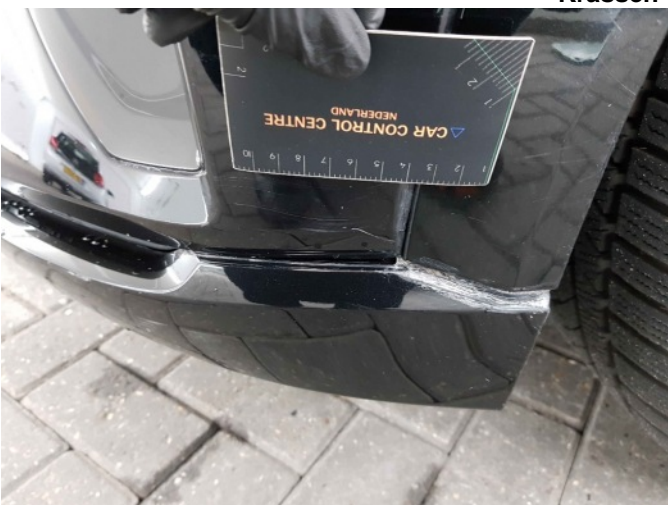
1. Voorbumper

Krassen

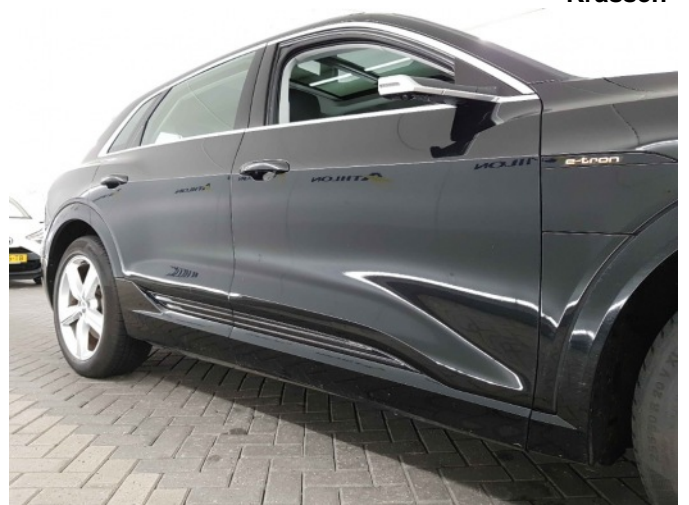
2. Dorpel - rechts

Krassen

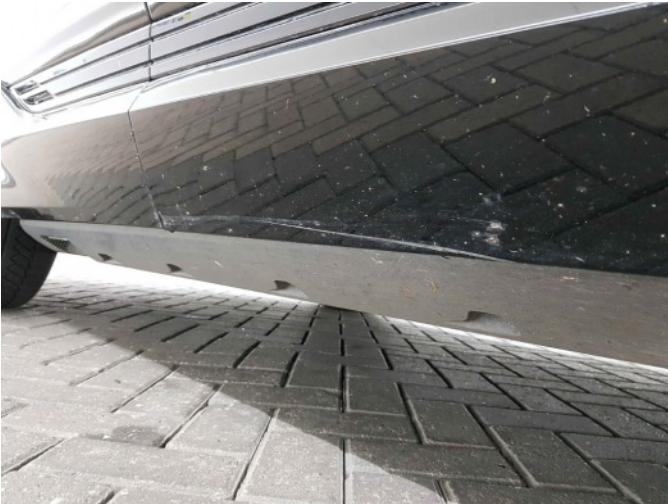
2. Dorpel - rechts

Krassen

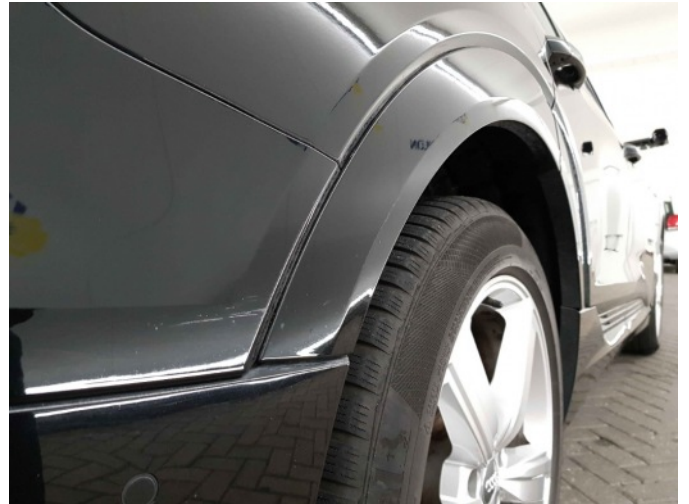
3. Diverse

Gebruikssporen
