Rapport nummer: 0000000889374-NL170
Inspectie plaats: ALMERE
Bezichtigingdatum: 21.01.2022
Vlag : KX-673-P

Audi A3 Sportback;Hatchback;Petrol;Automatic;Grey

VIN:	WAUZZZ8V5HA082957	Kilometerstand afgelezen:	120021 km
Eerste registratie / Bouwjaar:	30.12.2016 / 0	Bezichtigingdatum / -plaats:	21.01.2022 ALMERE
Voertuig type:	Personenauto	Voertuig type:	Hatchback
HSN/TSN:	null//null	Auto rookvrij:	ja
Conditie exterieur:	2 - Toestand goed	Conditie interieur:	2 - Toestand goed

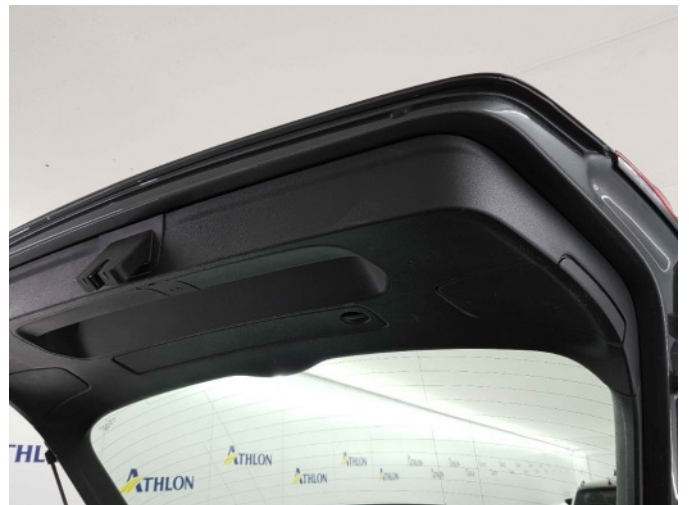
1. Diverse

Gebruikssporen

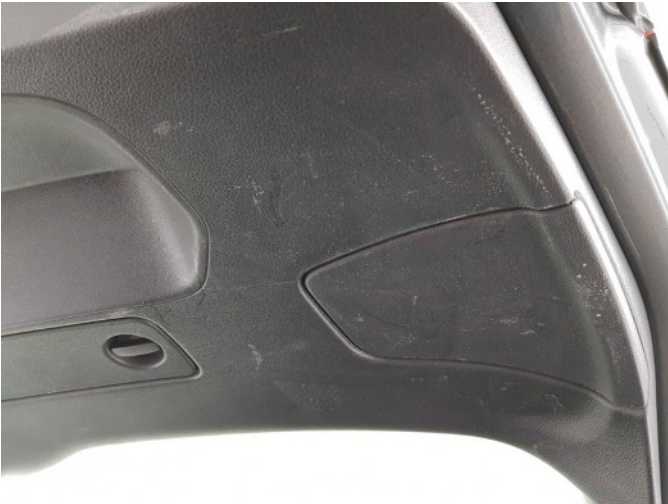
1. Diverse

Gebruikssporen

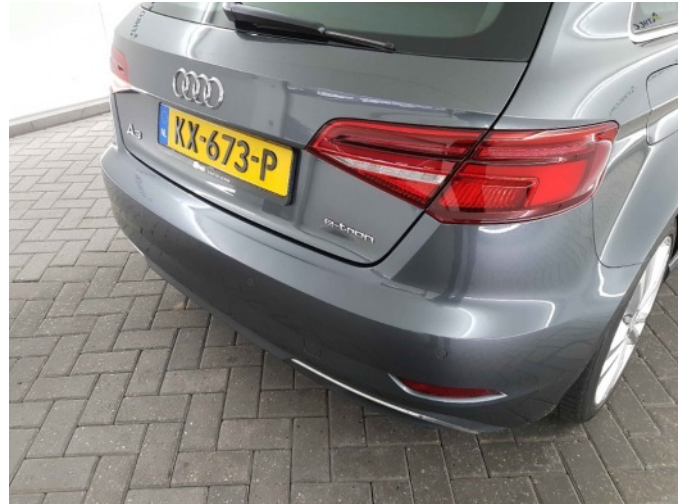
1. Diverse

Gebruikssporen

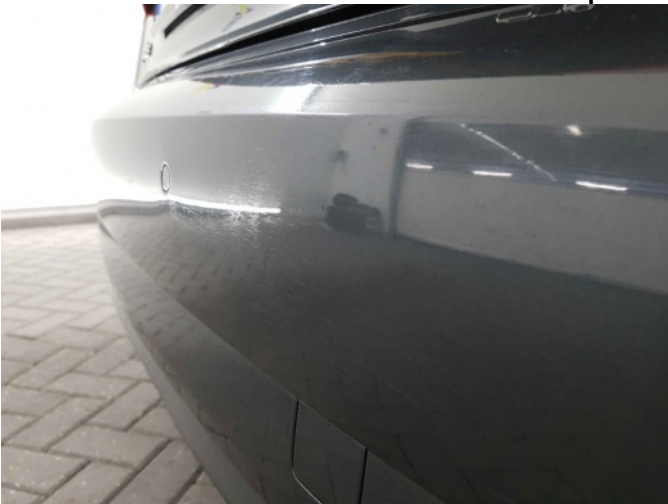
1. Diverse

Gebruikssporen

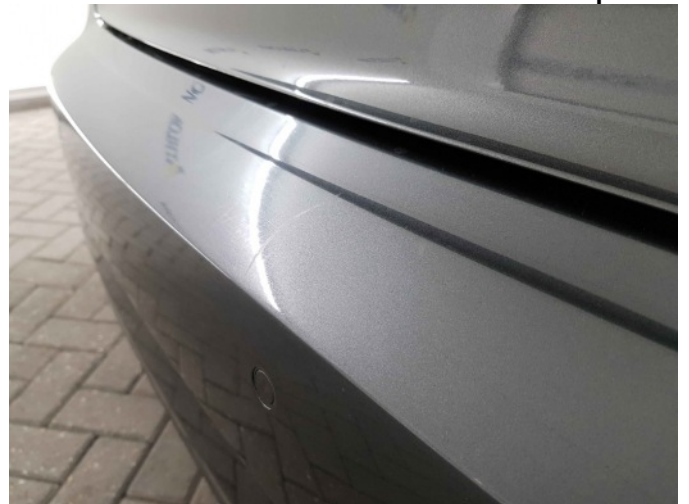
1. Diverse

Gebruikssporen

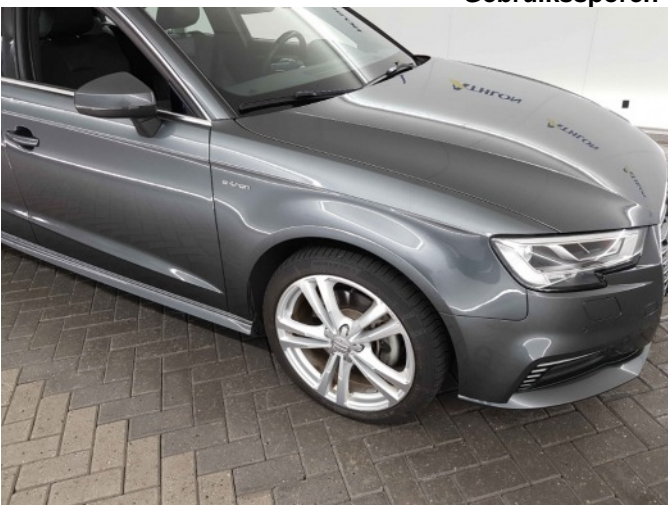
1. Diverse

Gebruikssporen

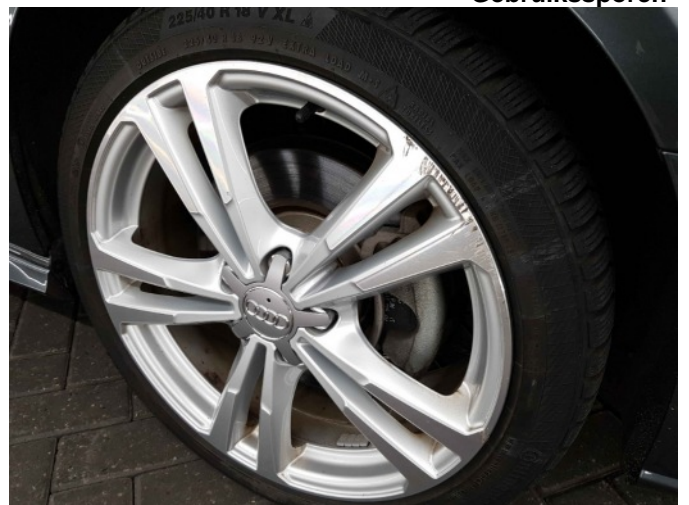
1. Diverse

Gebruikssporen

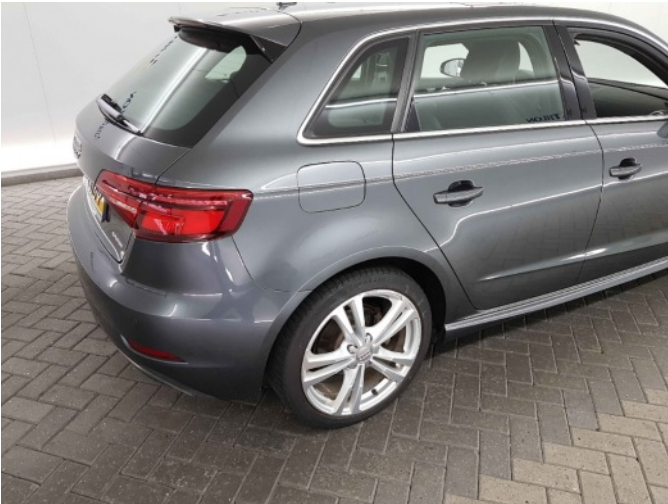
1. Diverse

Gebruikssporen

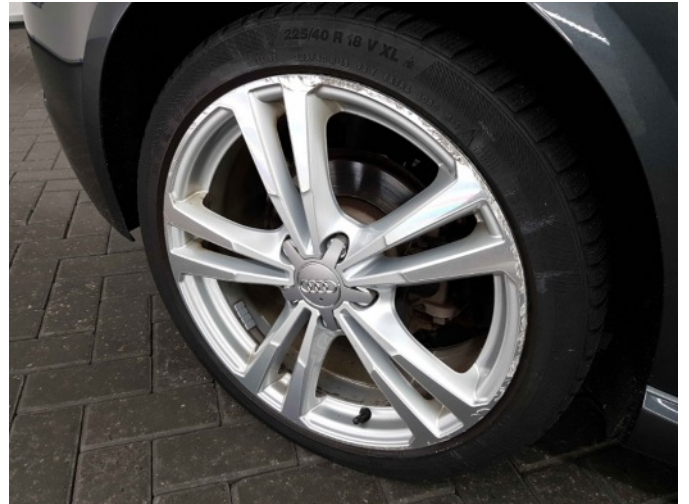
1. Diverse

Gebruikssporen
