Rapport nummer: 0000000890038-NL170
Inspectie plaats: ALMERE
Bezichtigingdatum: 20.01.2022
Vlag : KK-514-V

Volkswagen Polo;Hatchback;Petrol;Automatic;Blue

VIN:	WVWZZZ6RZHY072583	Kilometerstand afgelezen:	87912 km
Eerste registratie / Bouwjaar:	17.10.2016 / 0	Bezichtigingdatum / -plaats:	20.01.2022 ALMERE
Voertuig type:	Personenauto	Voertuig type:	Hatchback
HSN/TSN:	null//null	Auto rookvrij:	ja
Conditie exterieur:	2 - Toestand goed	Conditie interieur:	2 - Toestand goed

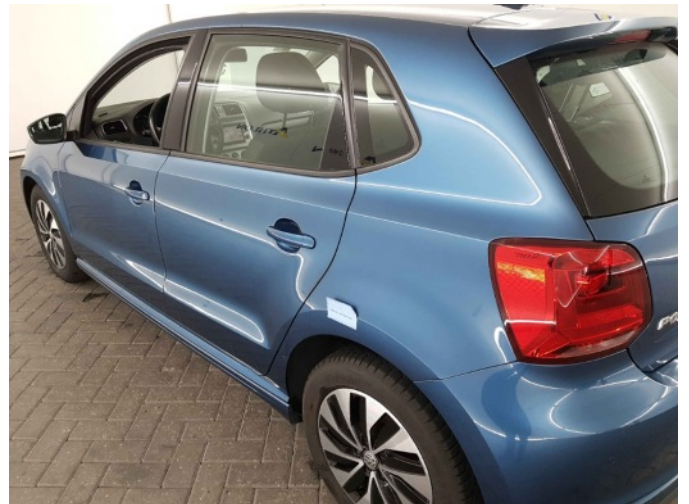
1. Zijwand - achter - Links

Gebruikssporen

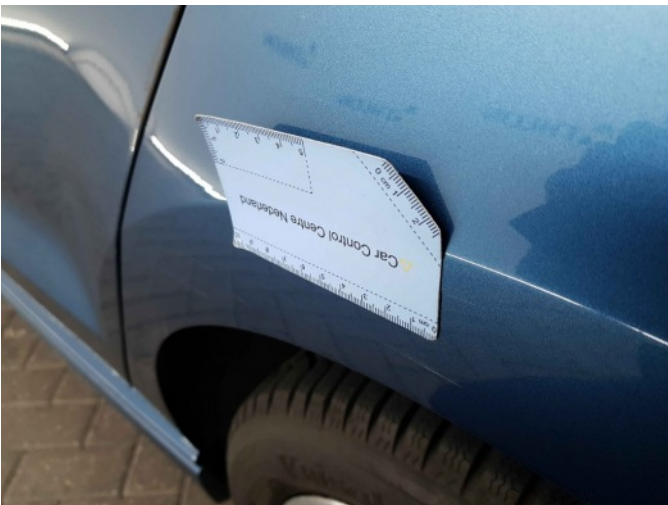
1. Zijwand - achter - Links

Gebruikssporen

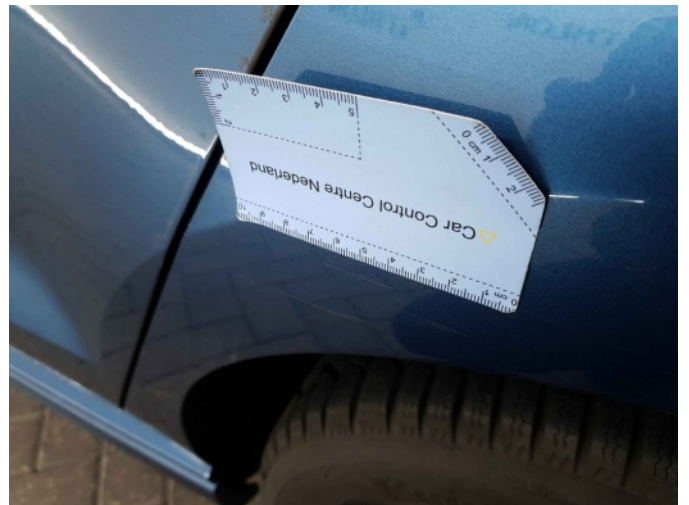
1. Zijwand - achter - Links

Gebruikssporen

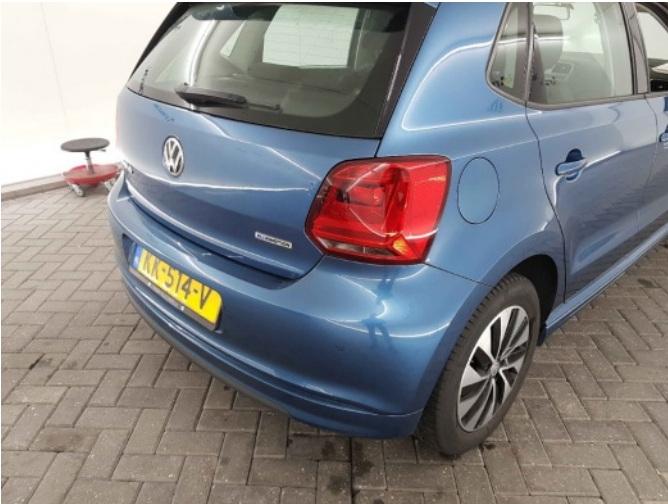
2. Achterbumper

Krassen

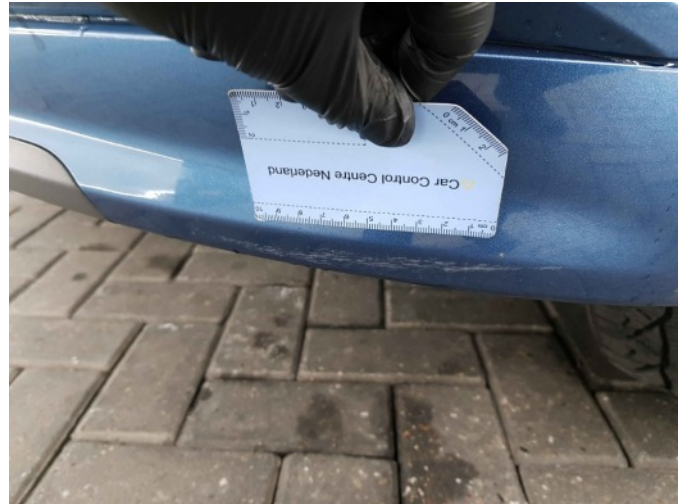
2. Achterbumper

Krassen

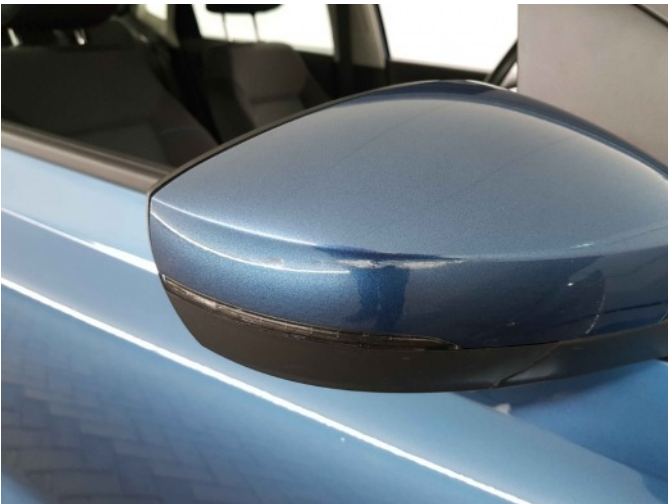
3. Diverse

Gebruikssporen

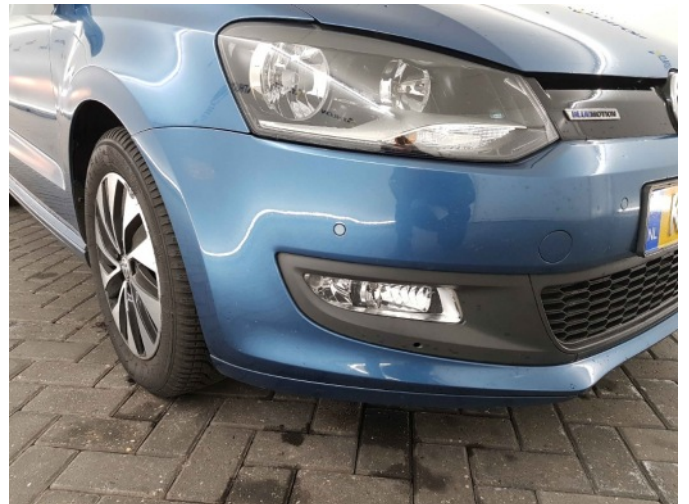
3. Diverse

Gebruikssporen

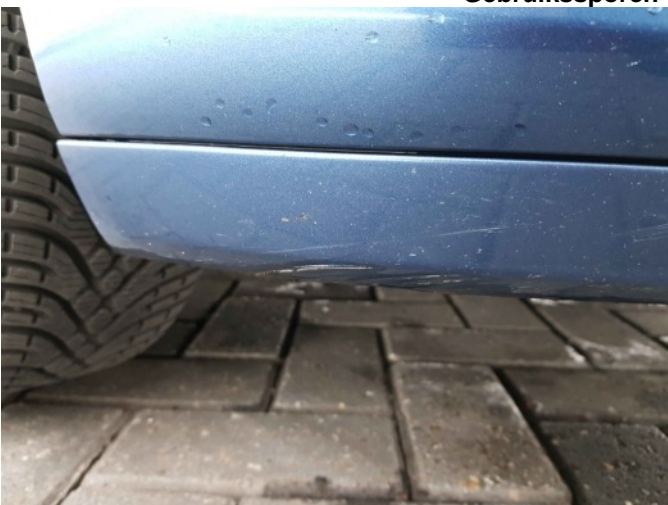
3. Diverse

Gebruikssporen
