Rapport nummer: 0000000890264-NL170
Inspectie plaats: ALMERE
Bezichtigingdatum: 20.01.2022
Vlag : KZ-724-H

BMW 4-serie Gran Coupé; Hatchback; Diesel; Manual; Black

VIN:	WBA4E71040G550185	Kilometerstand afgelezen:	155757 km
Eerste registratie / Bouwjaar:	03.01.2017 / 0	Bezichtigingdatum / -plaats:	20.01.2022 ALMERE
Voertuig type:	Personenauto	Voertuig type:	Sedan
HSN/TSN:	null//null	Auto rookvrij:	ja
Conditie exterieur:	2 - Toestand goed	Conditie interieur:	2 - Toestand goed

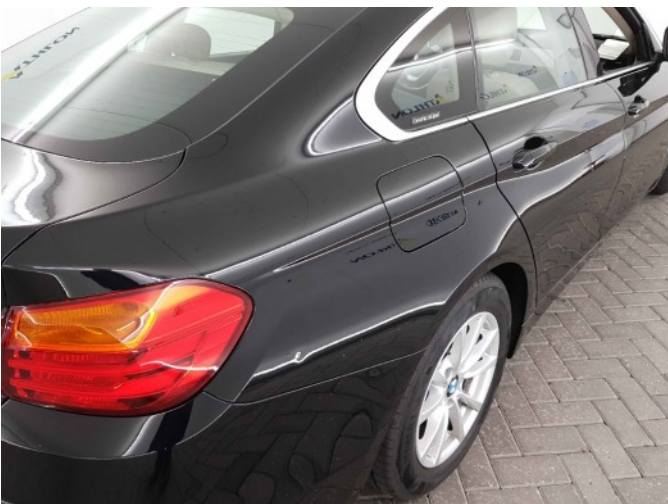
1. Diverse

Gebruikssporen

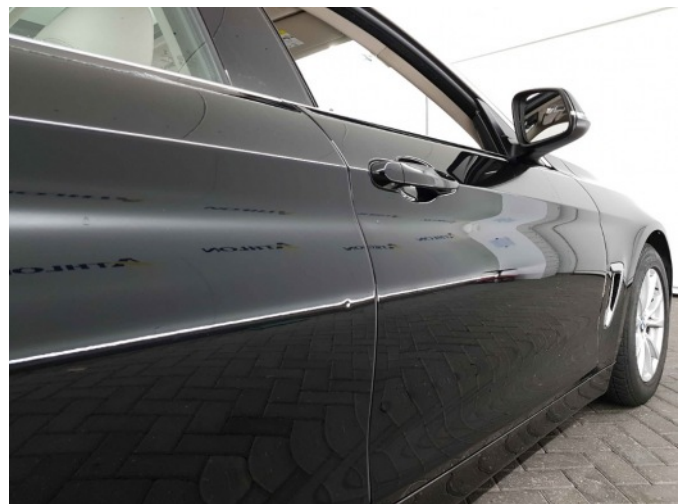
1. Diverse

Gebruikssporen
