Rapport nummer: 0000000886861-NL170
Inspectie plaats: ALMERE
Bezichtigingdatum: 18.01.2022
Vlag : KS-736-D

Opel Astra Sports Tourer;Hatchback;Petrol;Manual;Blue

VIN:	W0LBD8EA3H8017139	Kilometerstand afgelezen:	35386 km
Eerste registratie / Bouwjaar:	18.11.2016 / 0	Bezichtigingdatum / -plaats:	18.01.2022 ALMERE
Voertuig type:	Personenauto	Voertuig type:	Stationwagen
HSN/TSN:	null//null	Auto rookvrij:	nee
Conditie exterieur:	3 - Toestand bevredigend	Conditie interieur:	2 - Toestand goed

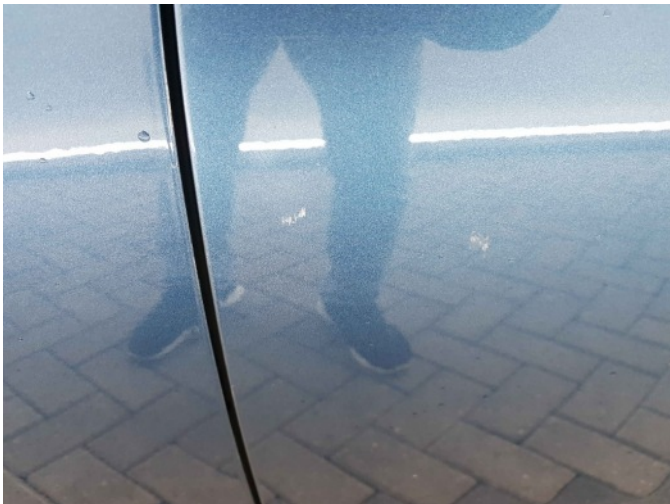
1. Diverse

Gebruikssporen

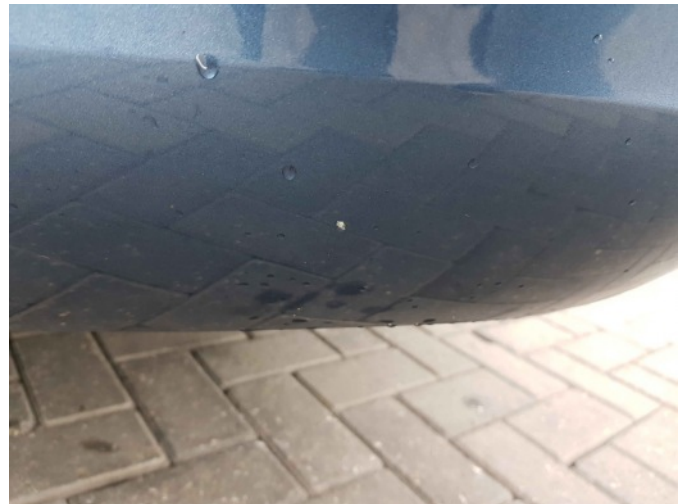
1. Diverse

Gebruikssporen

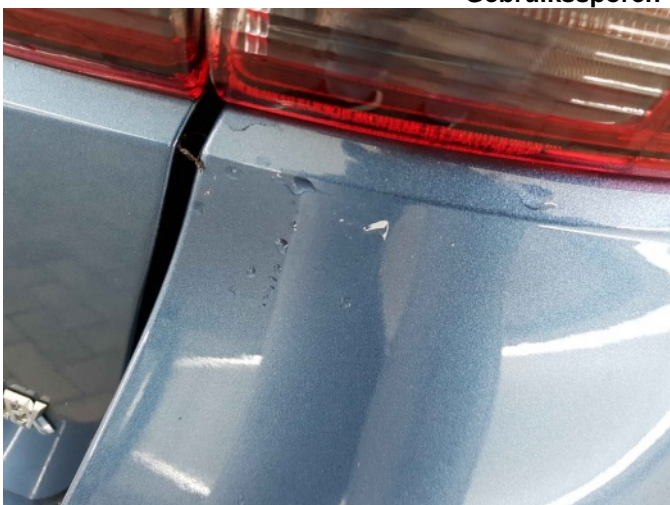
1. Diverse

Gebruikssporen

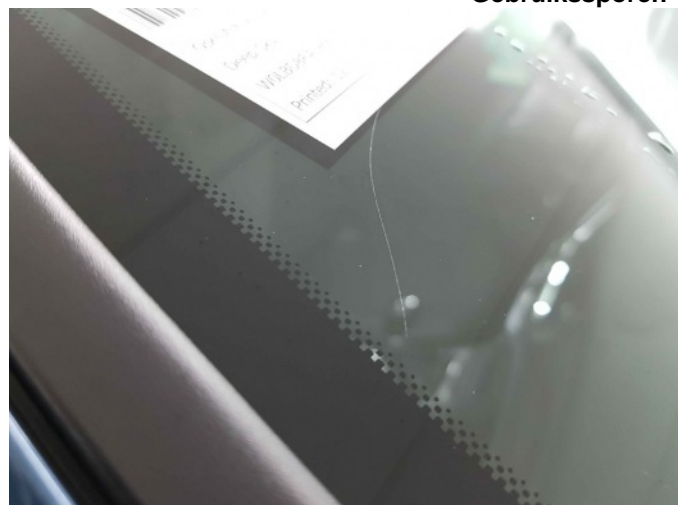
1. Diverse

Gebruikssporen
