Rapport nummer: 0000000888606-NL170
Inspectie plaats: ALMERE
Bezichtigingdatum: 20.01.2022
Vlag : NG-308-Z

Opel Karl;Hatchback;Petrol;Manual;Black

VIN:	W0LDD6E7XHC757723	Kilometerstand afgelezen:	71655 km
Eerste registratie / Bouwjaar:	25.01.2017 / 0	Bezichtigingdatum / -plaats:	20.01.2022 ALMERE
Voertuig type:	Personenauto	Voertuig type:	Hatchback
HSN/TSN:	null//null	Auto rookvrij:	ja
Conditie exterieur:	3 - Toestand bevredigend	Conditie interieur:	2 - Toestand goed

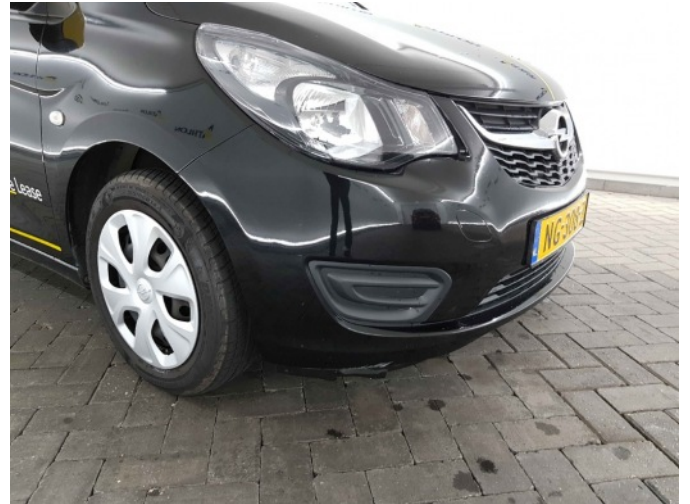
1. Voorbumper

Krassen

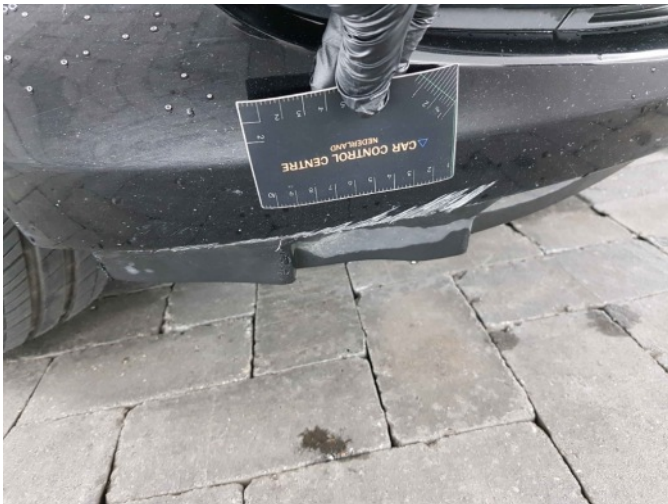
1. Voorbumper

Krassen

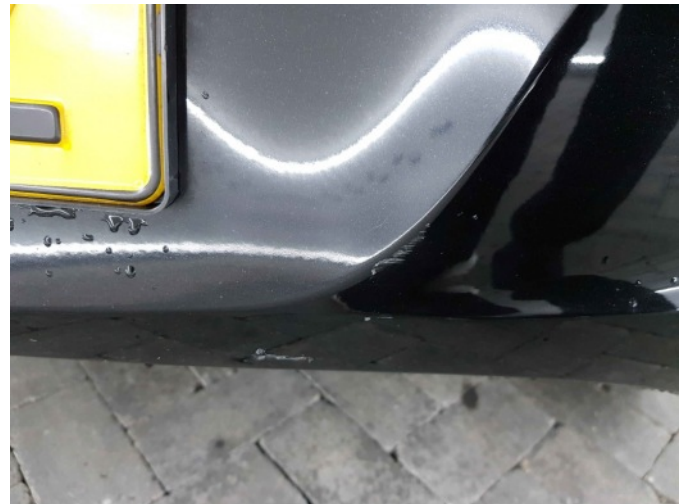
2. Diverse

Gebruikssporen

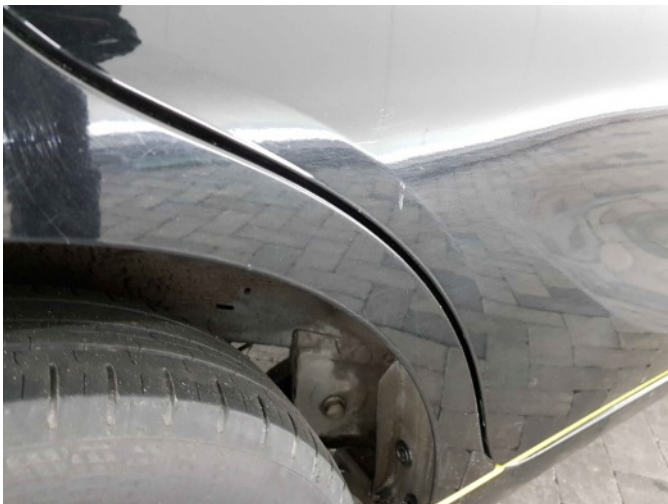
2. Diverse

Gebruikssporen

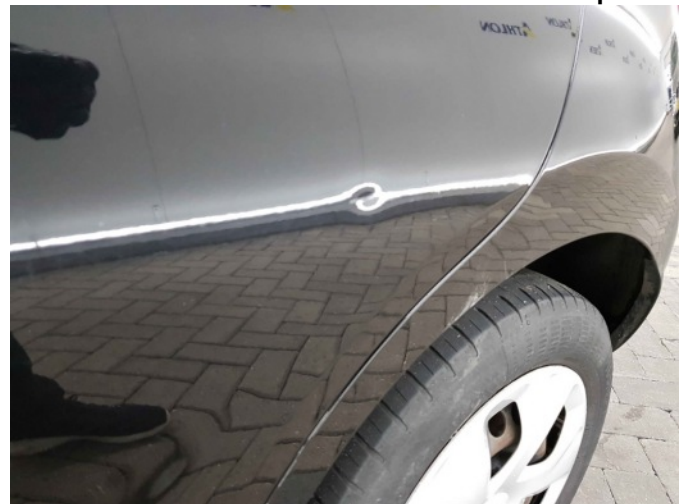
2. Diverse

Gebruikssporen

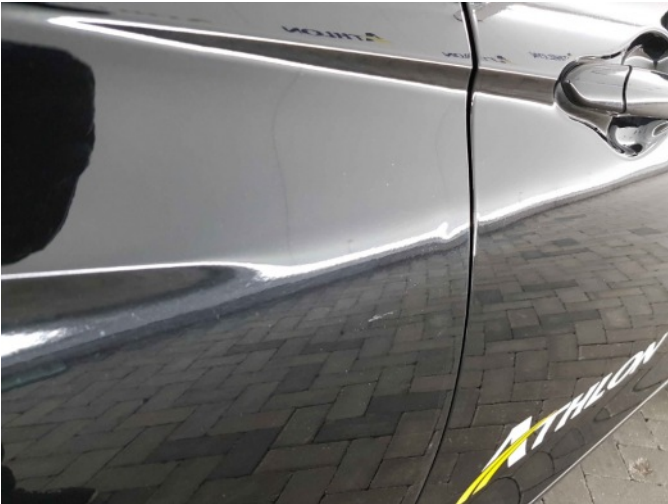
2. Diverse

Gebruikssporen
