Rapport nummer: 0000000888141-NL170
Inspectie plaats: ALMERE
Bezichtigingdatum: 18.01.2022
Vlag : KX-518-D

Ford Focus Wagon;Hatchback;Petrol;Manual;

VIN:	WF06XXGCC6GS51227	Kilometerstand afgelezen:	153794 km
Eerste registratie / Bouwjaar:	15.12.2016 / 0	Bezichtigingdatum / -plaats:	18.01.2022 ALMERE
Voertuig type:	Personenauto	Voertuig type:	Stationwagen
HSN/TSN:	null//null	Auto rookvrij:	ja
Conditie exterieur:	2 - Toestand goed	Conditie interieur:	2 - Toestand goed

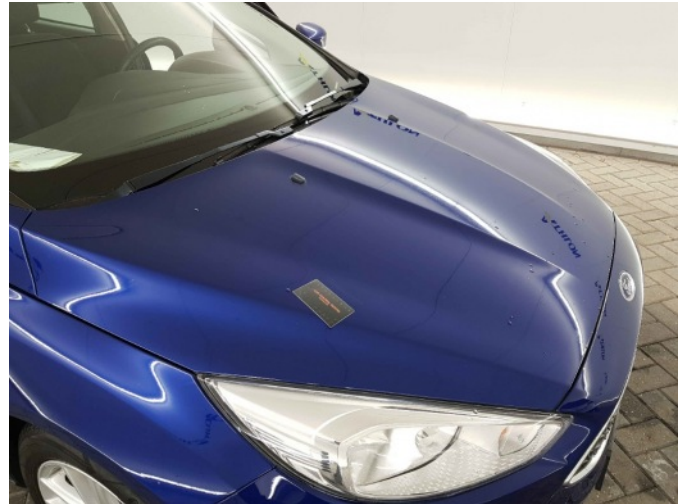
1. Motorkap

- 1.) Motorkap | Gebruikssporen
- 2.) Diverse | Gebruikssporen

Gebruikssporen

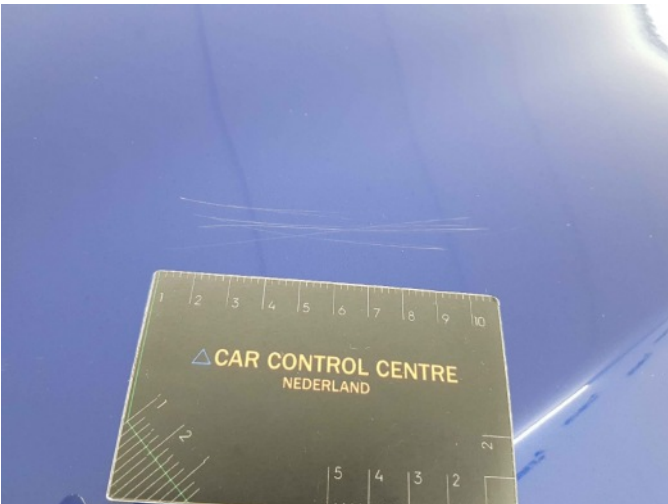
1. Motorkap

Gebruikssporen

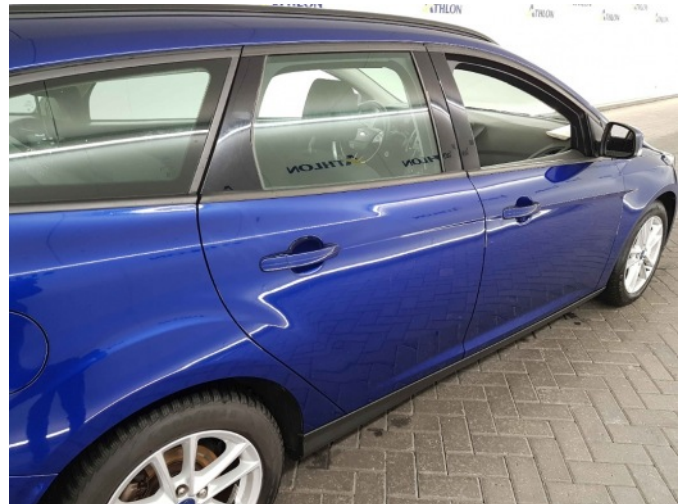
2. Diverse

Gebruikssporen

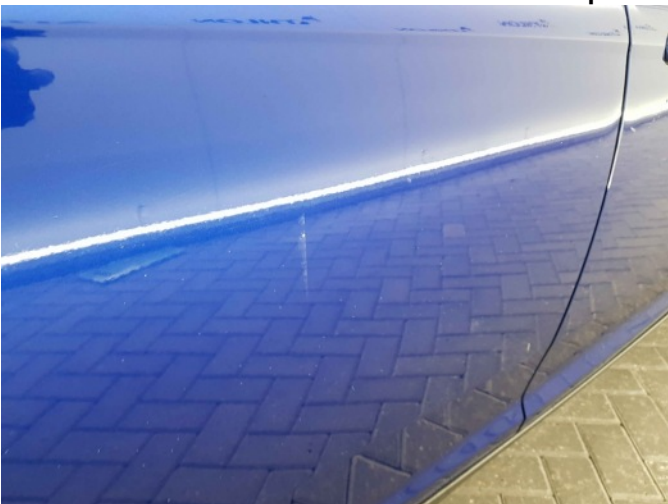
2. Diverse

Gebruikssporen

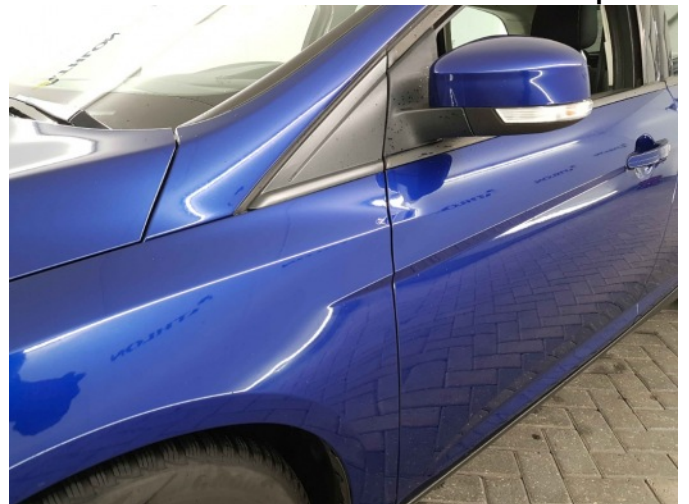
2. Diverse

Gebruikssporen
