**Rapport nummer:** 0000000883859-NL170  
**Inspectie plaats:** ALMERE  
**Bezichtigingdatum:** 17.01.2022  
**Vlag :** ND-003-B

**Volkswagen Passat Variant;Hatchback;Diesel;Manual;Blue**

| VIN: | <b>WVWZZZ3CZHE124312</b> | Kilometerstand afgelezen: | <b>132084 km</b> |

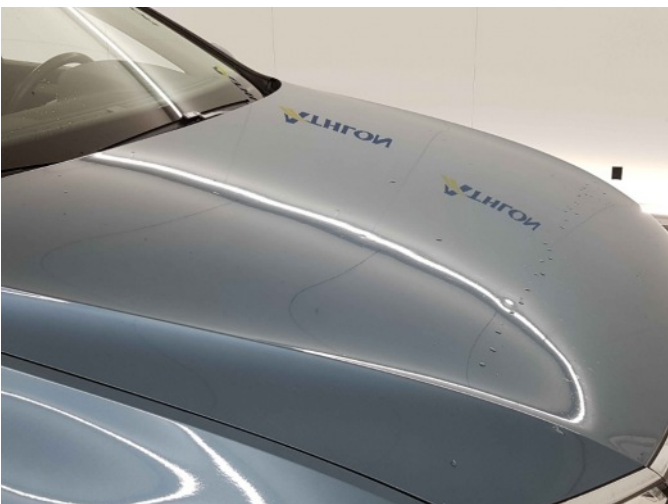
1. Diverse

**Gebruikssporen**

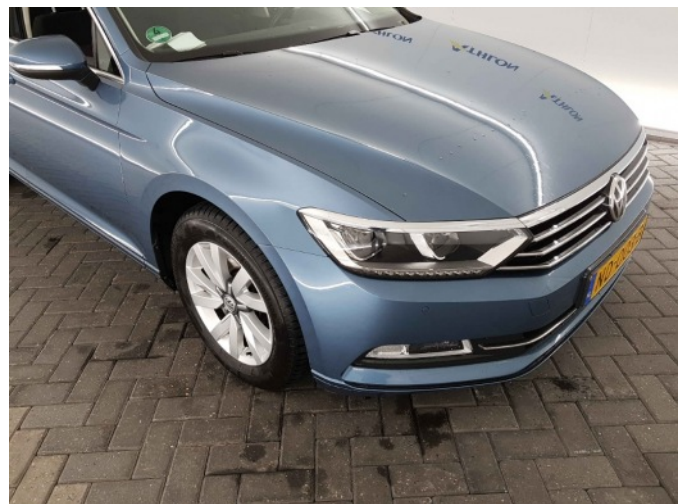
1. Diverse

**Gebruikssporen**

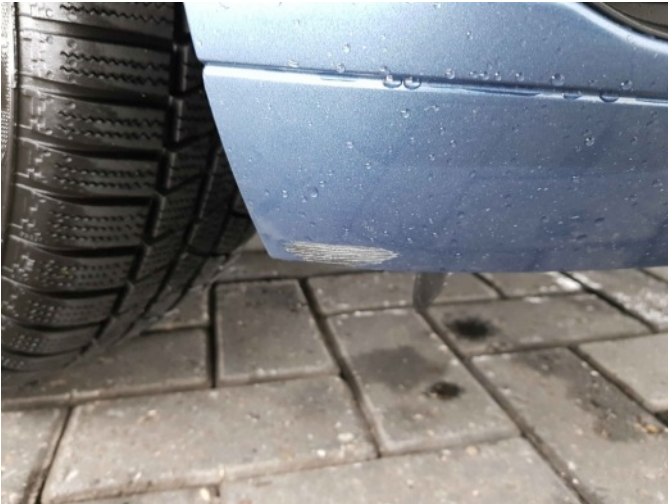
1. Diverse

**Gebruikssporen**

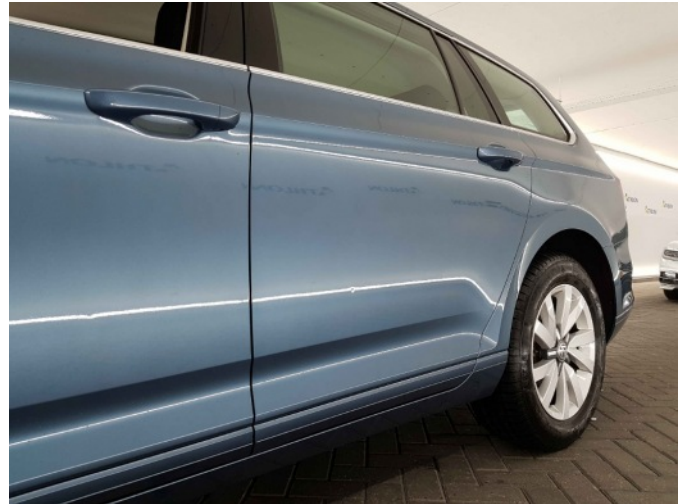
1. Diverse

**Gebruikssporen**
