**Rapport nummer:** 0000000889470-NL170  
**Inspectie plaats:** ALMERE  
**Bezichtigingdatum:** 20.01.2022  
**Vlag :** TL-458-Z

**Opel Insignia Grand Sport;Hatchback;Diesel;Manual;Black**

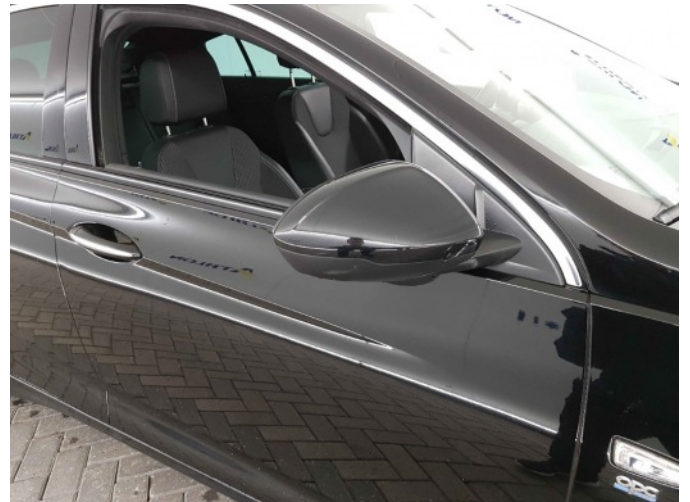
1. Spiegelbehuizing - rechts

**Breuk / barst / scheur**

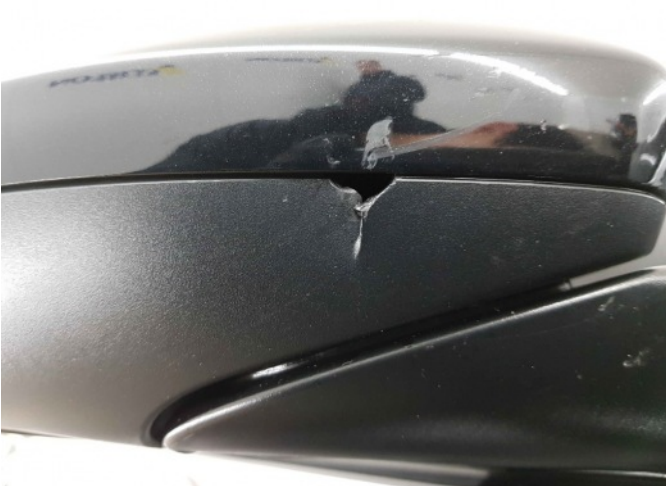
1. Spiegelbehuizing - rechts

**Breuk / barst / scheur**

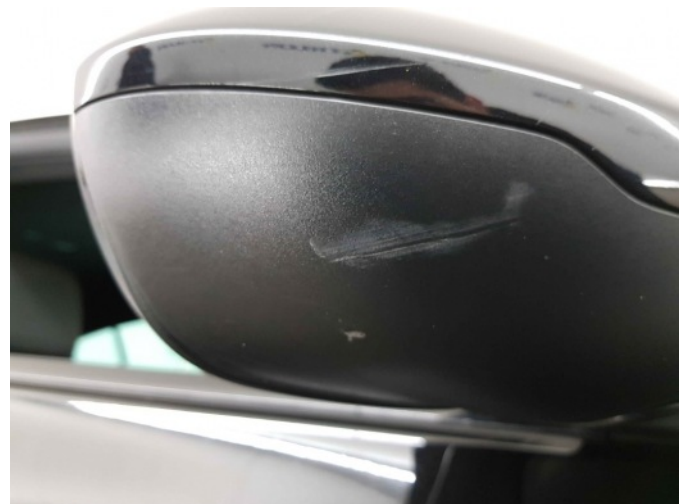
1. Spiegelbehuizing - rechts

**Breuk / barst / scheur**

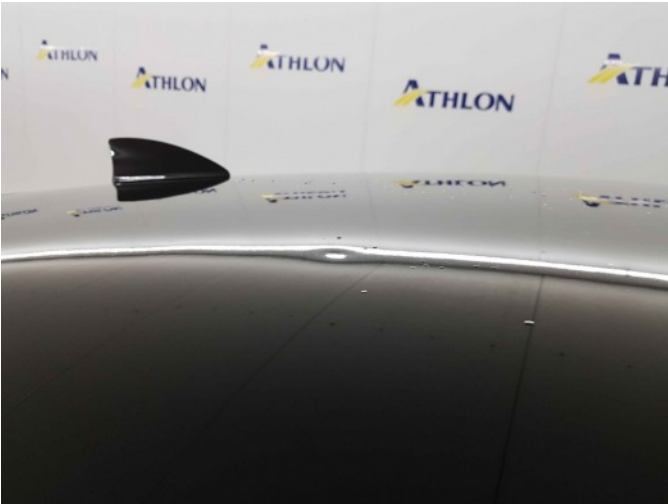
2. Diverse

**Gebruikssporen**

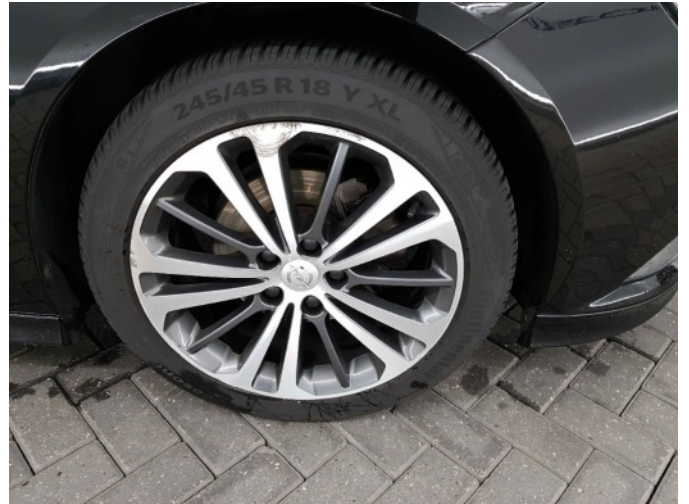
2. Diverse

**Gebruikssporen**

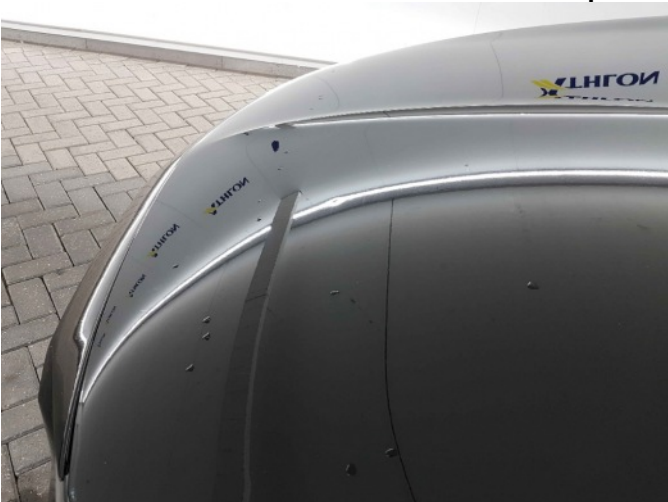
2. Diverse

**Gebruikssporen**
