**Rapport nummer:** 0000000889384-NL170  
**Inspectie plaats:** ALMERE  
**Bezichtigingdatum:** 20.01.2022  
**Vlag :** TL-793-B

#### Opel Karl;Hatchback;Petrol;Manual;White

VIN:	<b>W0VDD6E72JC449281</b>	Kilometerstand afgelezen:	<b>74409 km</b>
Eerste registratie / Bouwjaar:	<b>31.08.2018 / 0</b>	Bezichtigingdatum / -plaats:	<b>20.01.2022 ALMERE</b>
Voertuig type:	<b>Personenauto</b>	Voertuig type:	<b>Hatchback</b>
HSN/TSN:	<b>null//null</b>	Auto rookvrij:	<b>nee</b>
Conditie exterieur:	<b>3 - Toestand bevredigend</b>	Conditie interieur:	<b>3 - Toestand bevredigend</b>

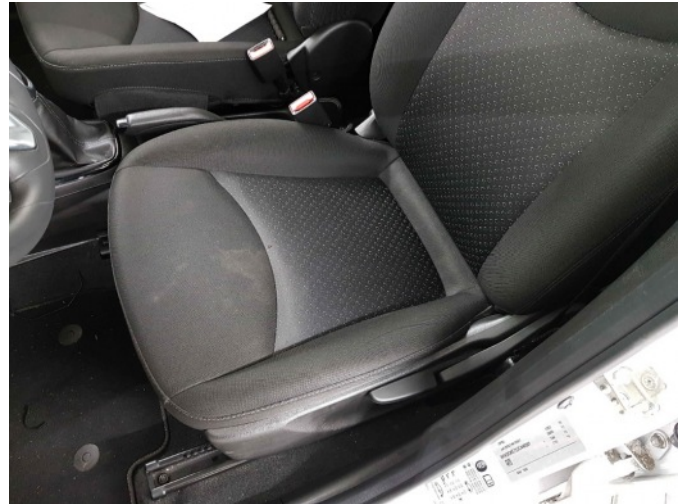
1. Iv stael

**Brandgat**

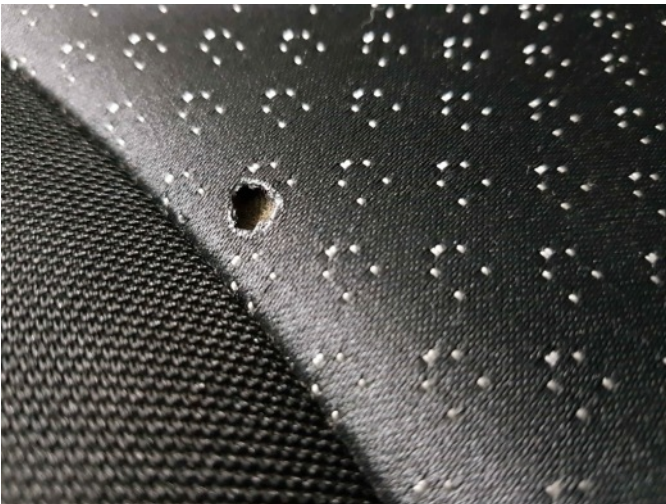
1. Iv stael

**Brandgat**

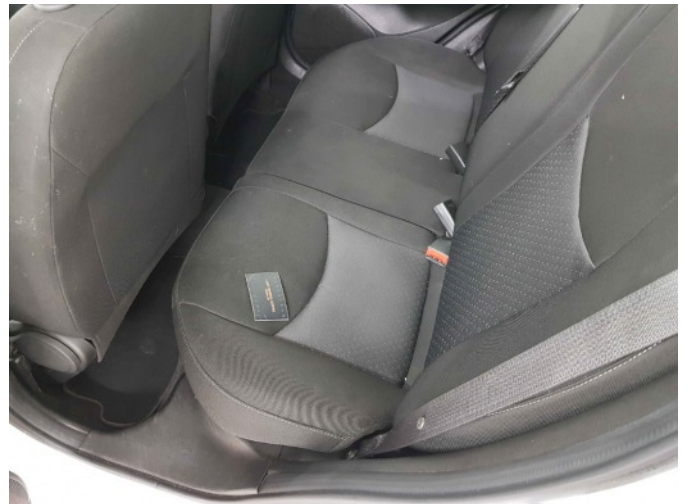
1. Iv stael

**Brandgat**

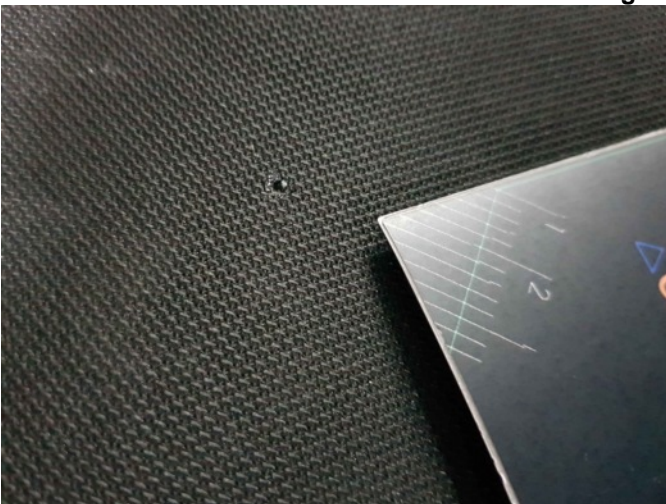
1. Iv stael

**Brandgat**

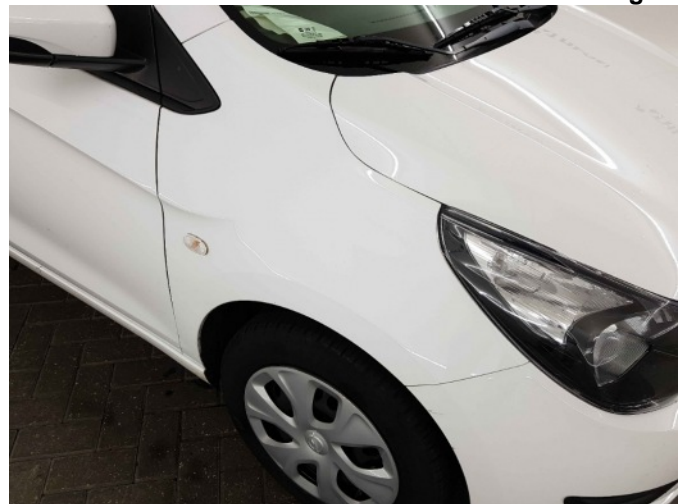
2. Diverse

**Gebruikssporen**

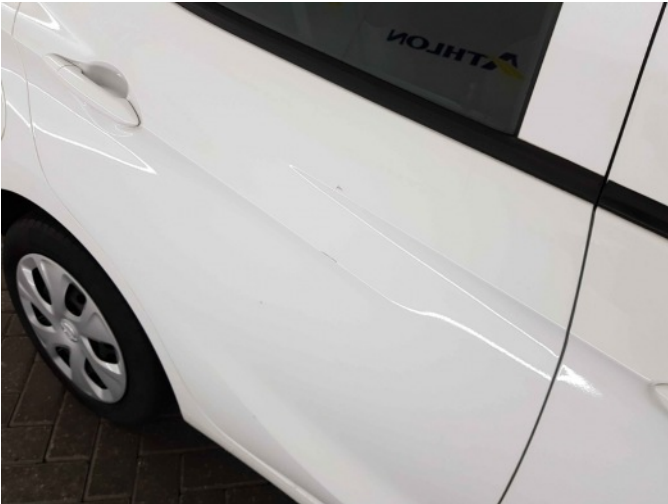
2. Diverse

**Gebruikssporen**

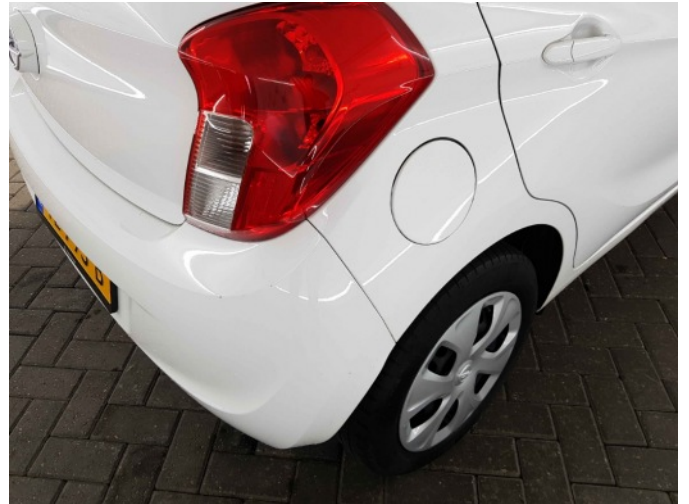
2. Diverse

**Gebruikssporen**

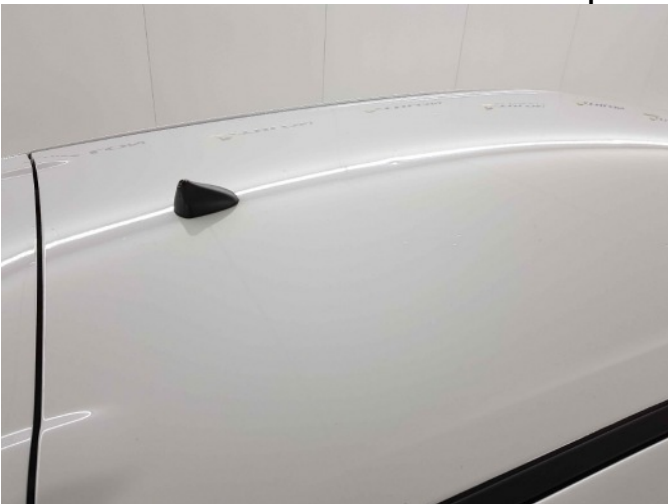
2. Diverse

**Gebruikssporen**

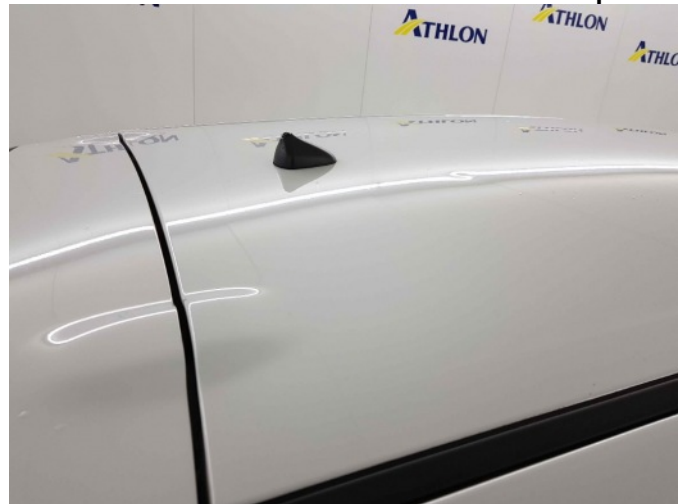
2. Diverse

**Gebruikssporen**

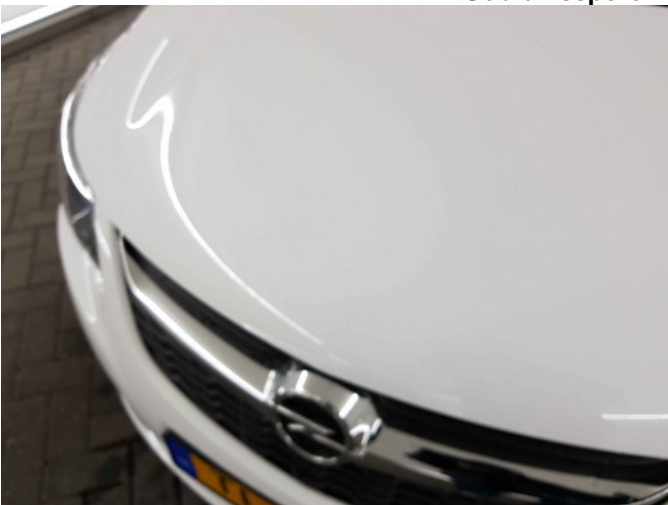
2. Diverse

**Gebruikssporen**

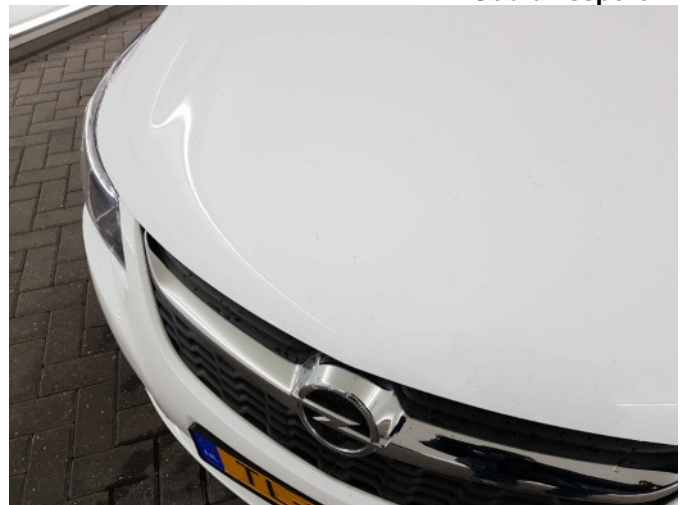
2. Diverse

**Gebruikssporen**

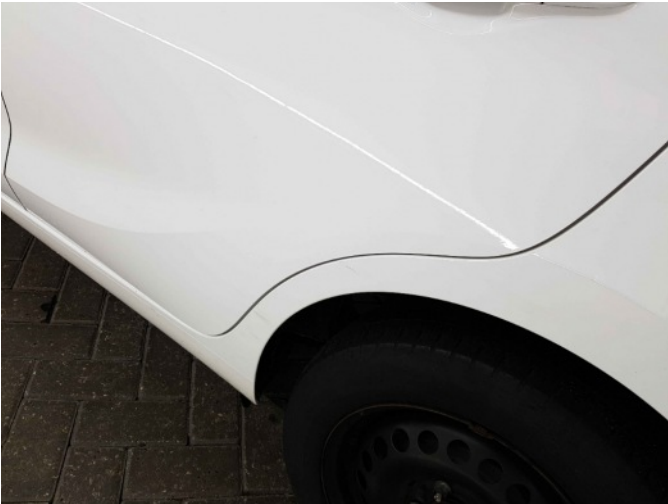
2. Diverse

**Gebruikssporen**

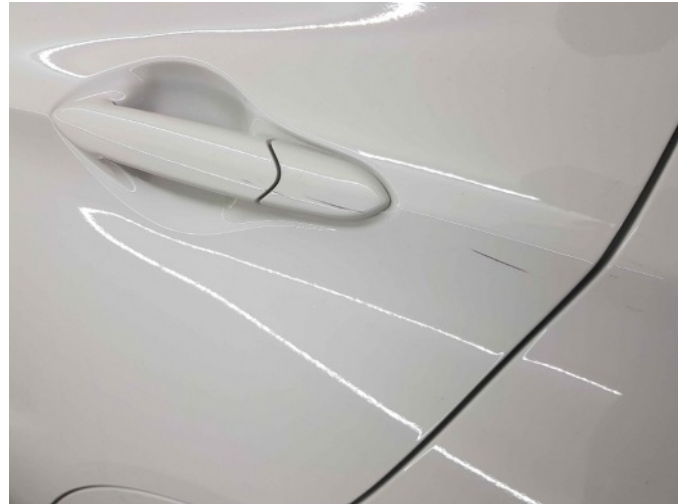
2. Diverse

**Gebruikssporen**

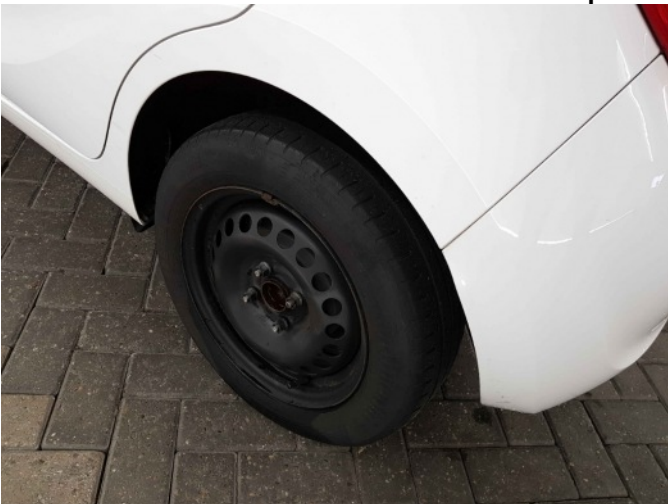
2. Diverse

**Gebruikssporen**
