## Klantenrapport

Rapport nummer: 0000000857178-NL253  
 Inspectie plaats: ALMERE  
 Bezichtigingdatum: 30.09.2021  
 Vlag : RL-035-D

#### BMW X1;Terreinwagen;Petrol;Automatic;Black

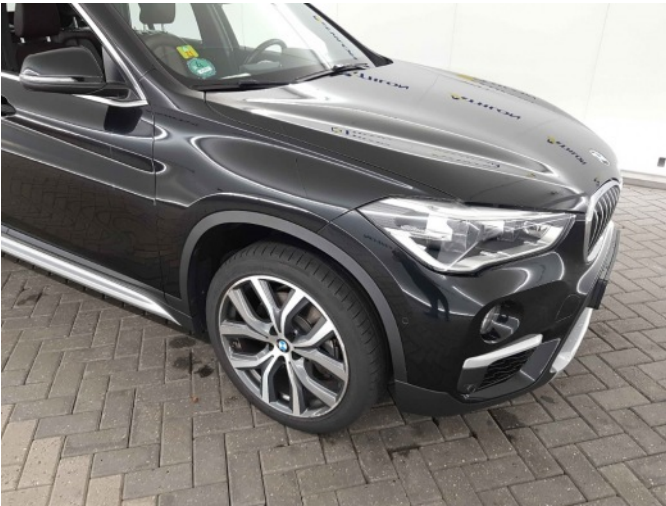
1. Diverse

Gebruikssporen

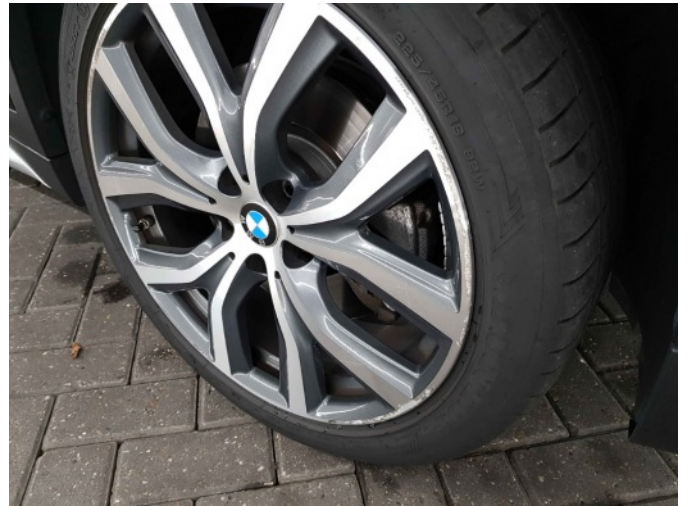
1. Diverse

Gebruikssporen

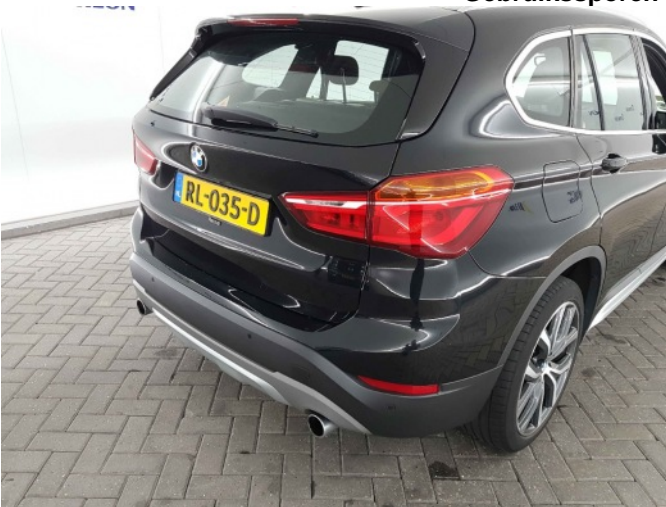
1. Diverse

Gebruikssporen

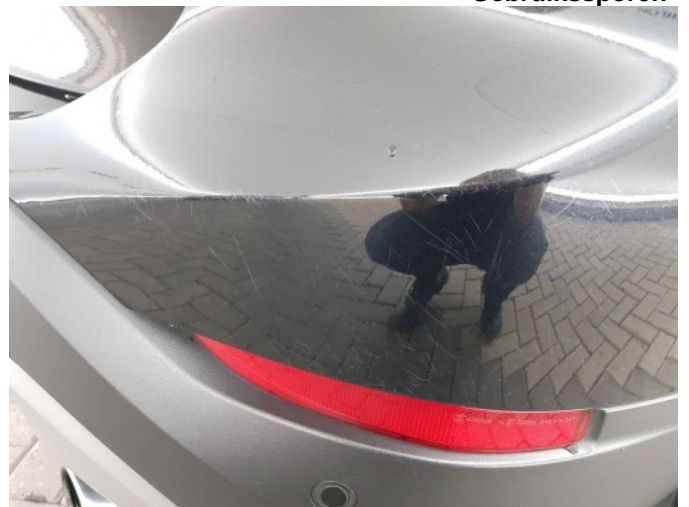
1. Diverse

Gebruikssporen

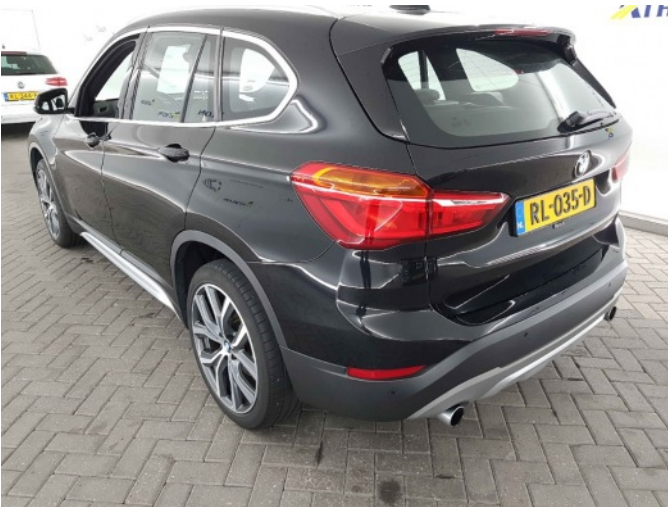
1. Diverse

Gebruikssporen

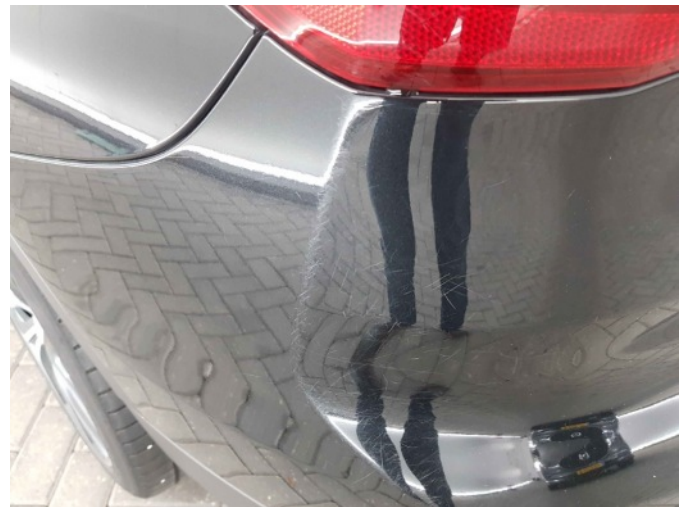
1. Diverse

**Gebruikssporen**

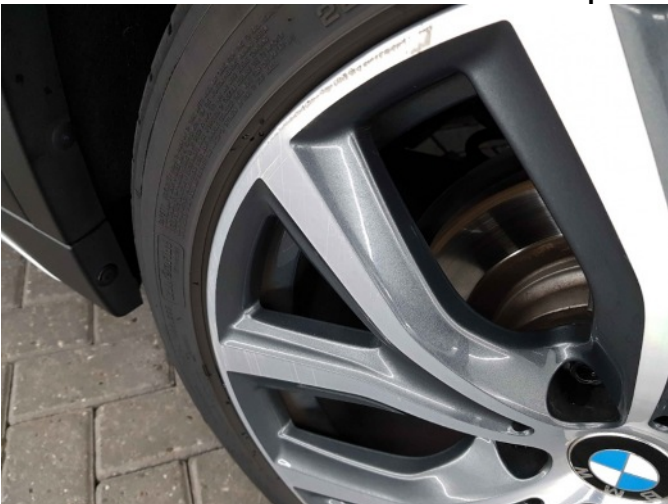
1. Diverse

**Gebruikssporen**
