Rapport nummer: 0000000889286-NL170
Inspectie plaats: ALMERE
Bezichtigingdatum: 20.01.2022
Vlag : TT-396-J

Opel Astra Sports Tourer;Hatchback;Petrol;Manual;White

Raming van de schade

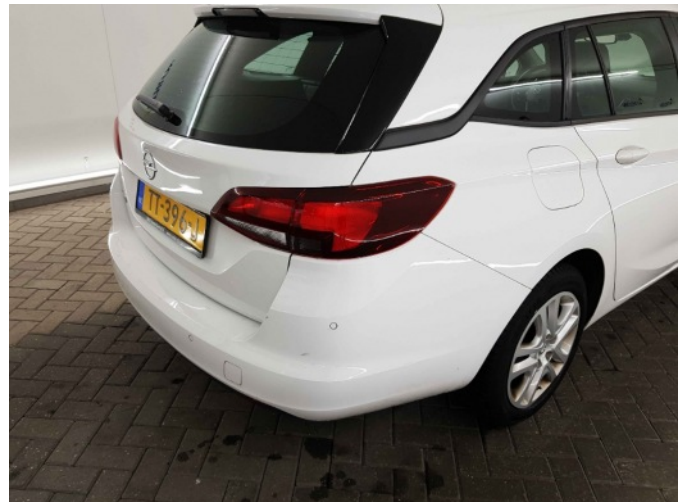
1. Achterbumper

Krassen

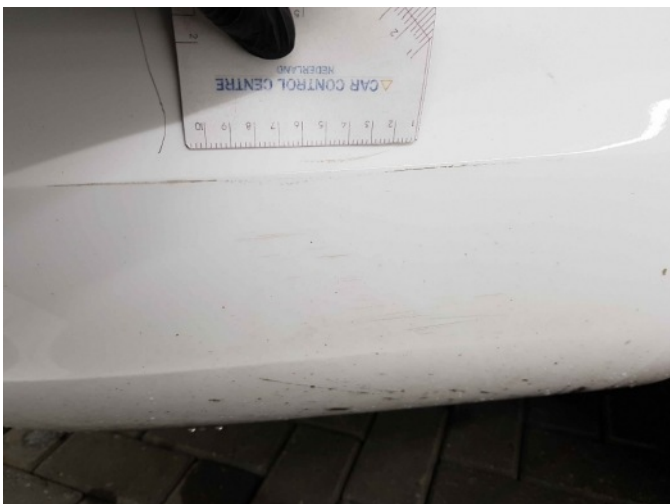
1. Achterbumper

Krassen

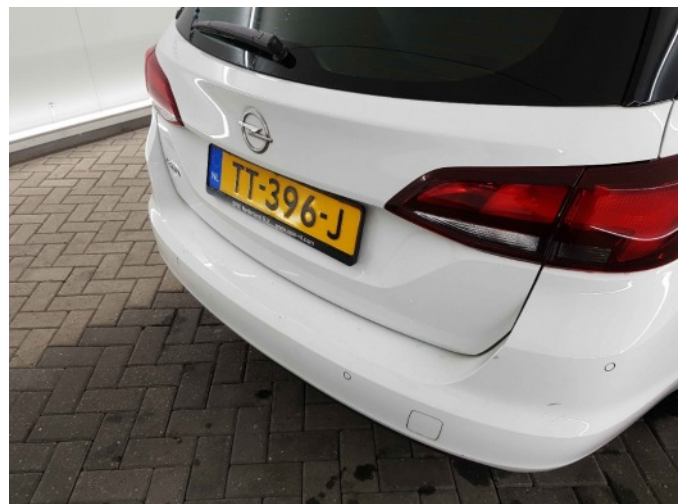
2. Achterbumper

Deuk/Deuken

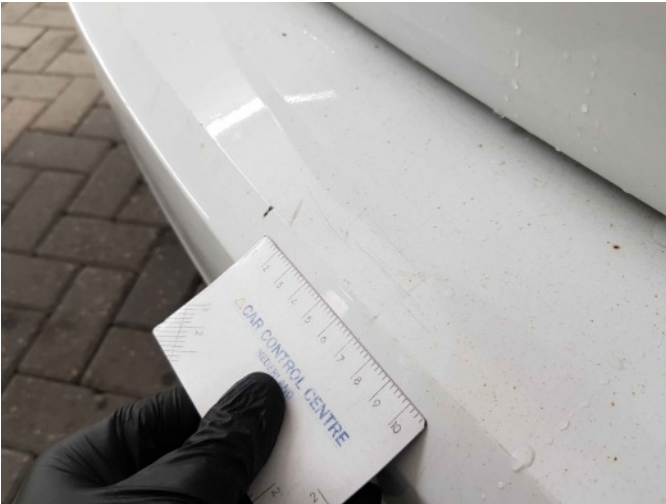
2. Achterbumper

Deuk/Deuken

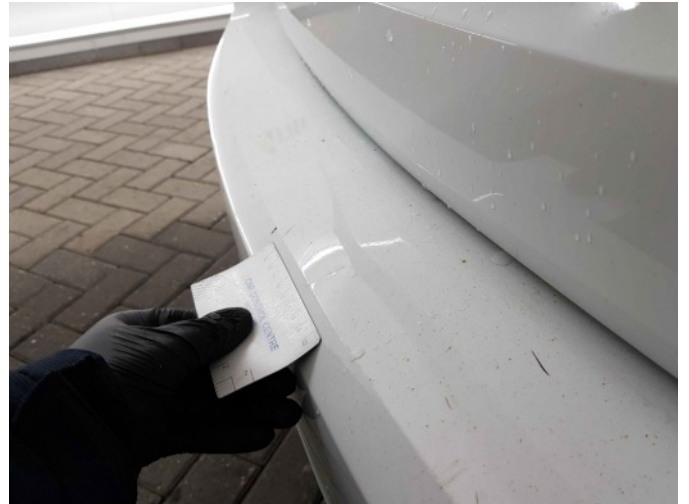
2. Achterbumper

Deuk/Deuken

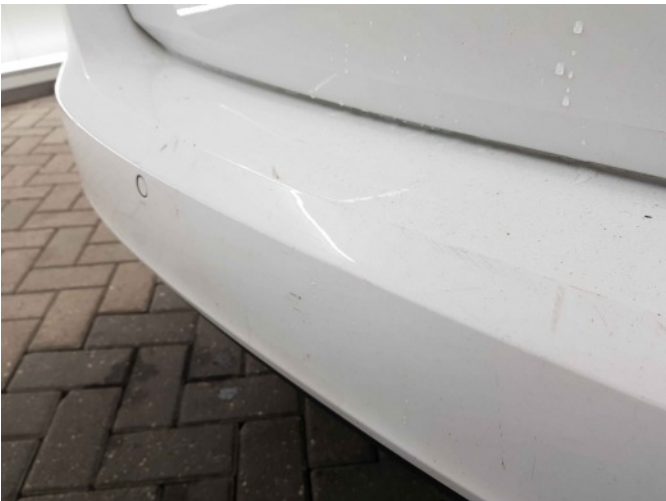
2. Achterbumper

Deuk/Deuken

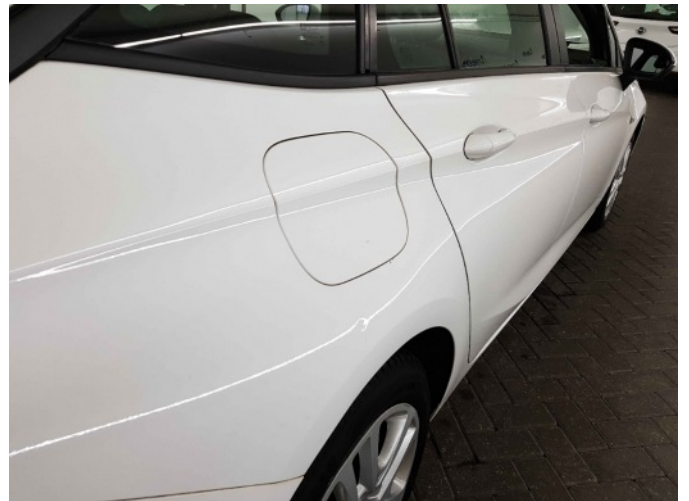
3. Diverse

Gebruikssporen

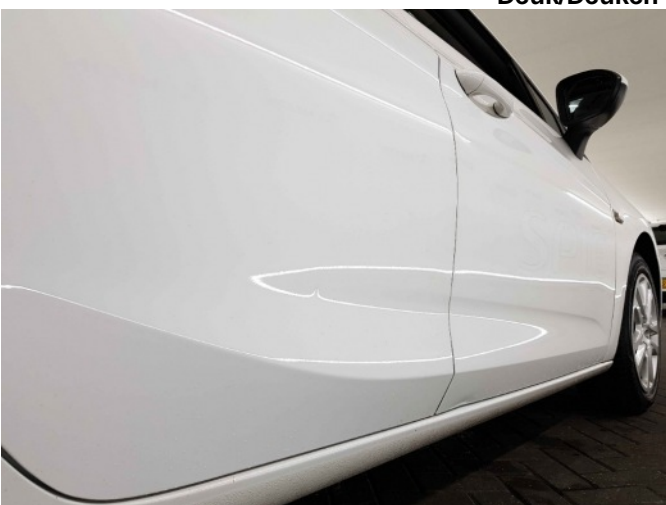
3. Diverse

Gebruikssporen

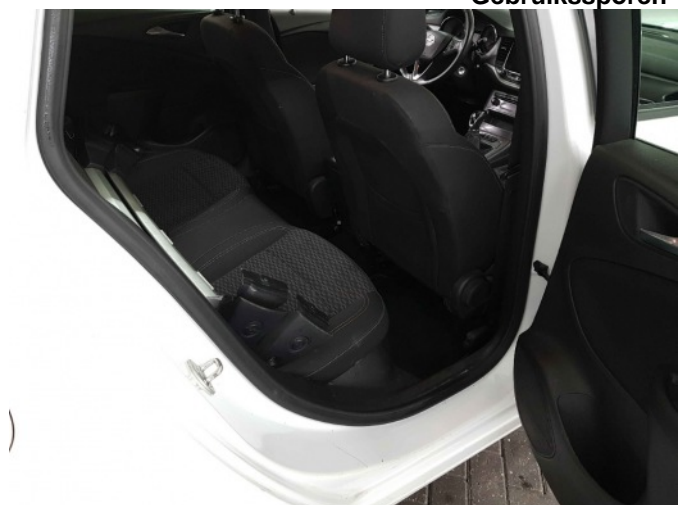
3. Diverse

Gebruikssporen

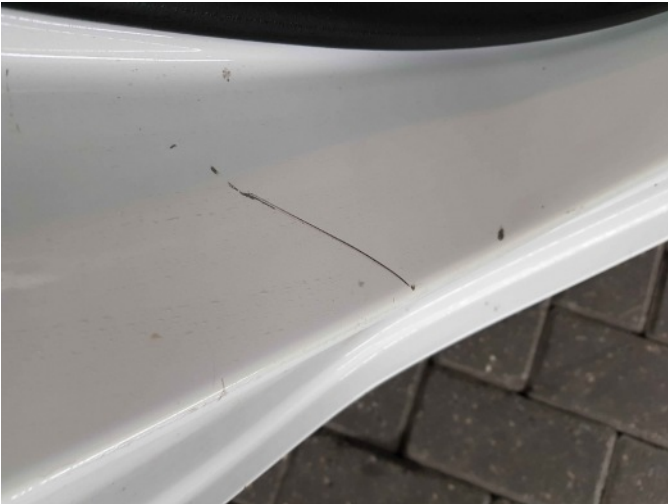
3. Diverse

Gebruikssporen
