**Rapport nummer:** 0000000888923-NL170  
**Inspectie plaats:** ALMERE  
**Bezichtigingdatum:** 20.01.2022  
**Vlag :** V-737-VH

#### Opel Vivaro GB;Bestelauto;Diesel;Manual;White

VIN:	<b>W0VF7E601KV622077</b>	Kilometerstand afgelezen:	<b>60460 km</b>
Eerste registratie / Bouwjaar:	<b>09.01.2019 / 0</b>	Bezichtigingdatum / -plaats:	<b>20.01.2022 ALMERE</b>
Voertuig type:	<b>Bestelbus</b>	Voertuig type:	<b>busje</b>
HSN/TSN:	<b>null//null</b>	Auto rookvrij:	<b>nee</b>
Conditie exterieur:	<b>3 - Toestand bevredigend</b>	Conditie interieur:	<b>3 - Toestand bevredigend</b>

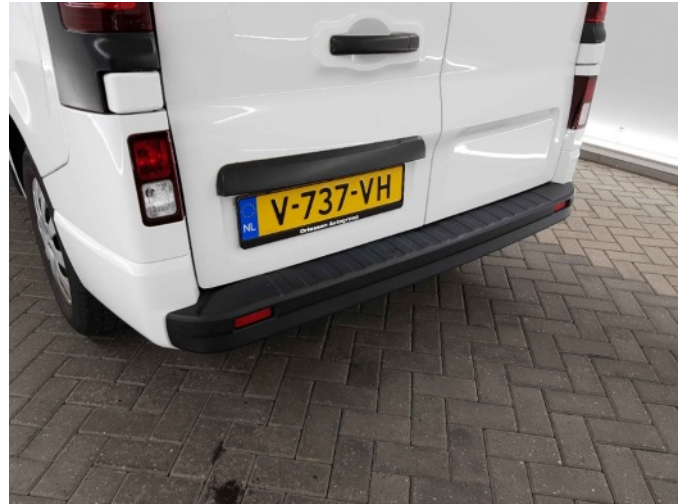
1. Achterbumper

- 1.) Achterbumper | Deuk/Deuken
- 2.) Spiegelbehuizing - rechts | Gebruikssporen
- 3.) Voorbumper | Krassen
- 4.) Bekleding | Brandgat
- 5.) Diverse | Gebruikssporen

**Deuk/Deuken**

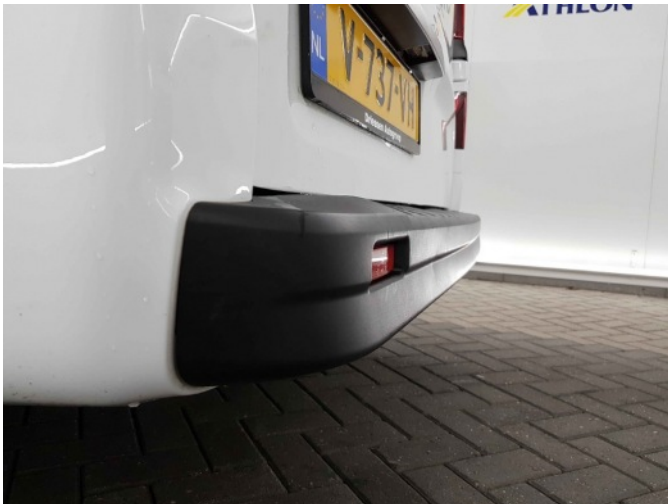
1. Achterbumper

**Deuk/Deuken**

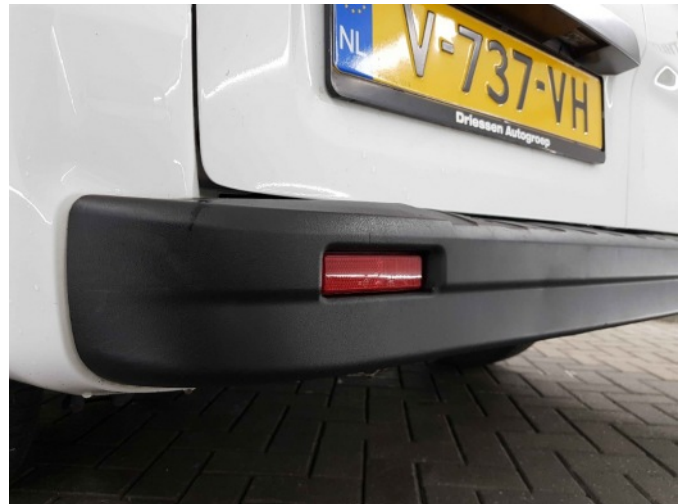
1. Achterbumper

**Deuk/Deuken**

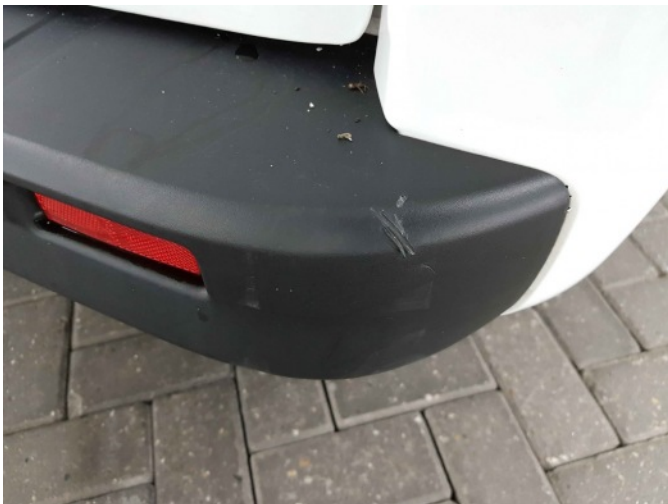
1. Achterbumper

**Deuk/Deuken**

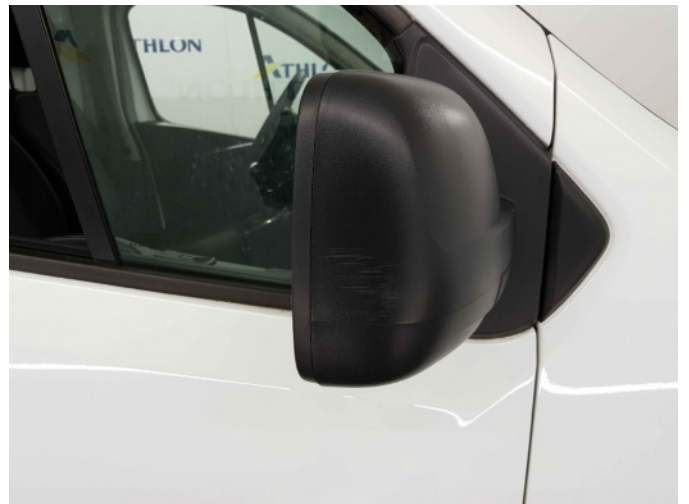
2. Spiegelbehuizing - rechts

**Gebruikssporen**

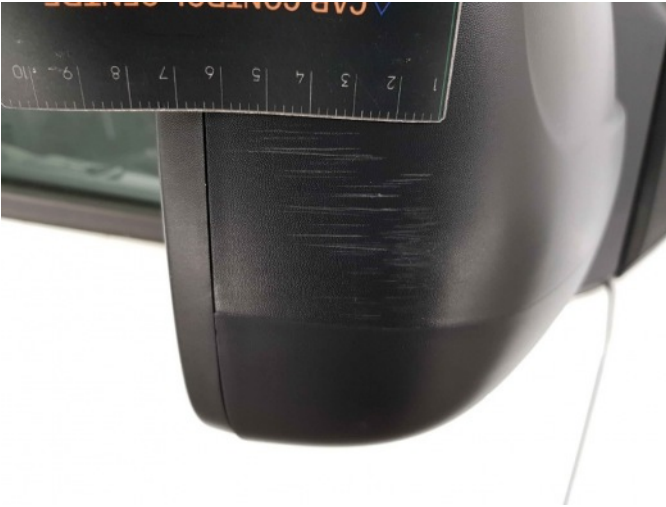
2. Spiegelbehuizing - rechts

**Gebruikssporen**

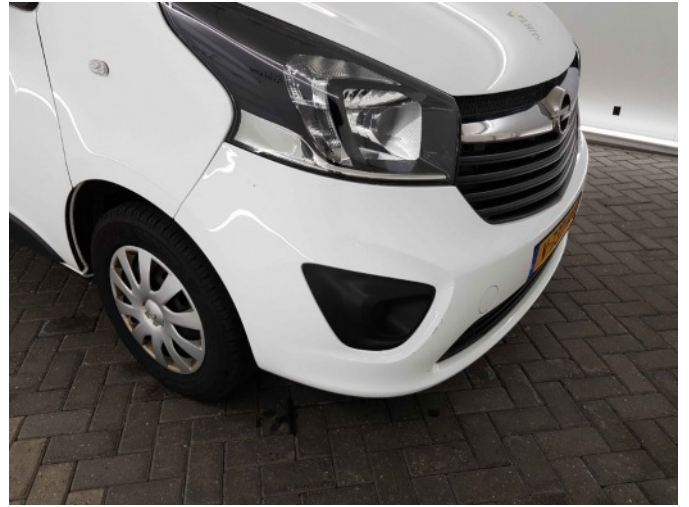
3. Voorbumper

**Krassen**

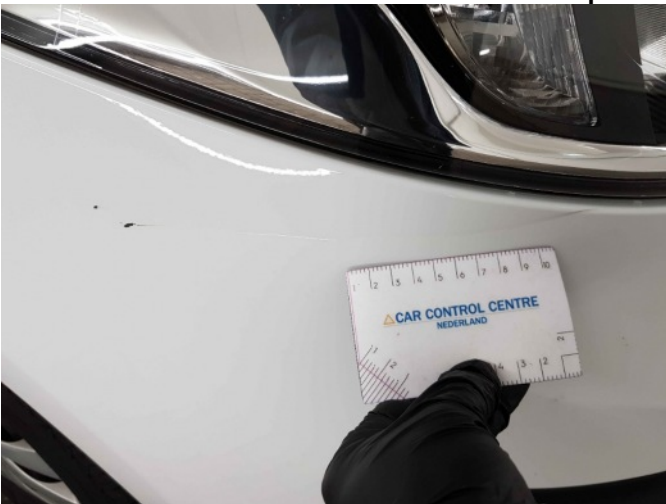
3. Voorbumper

**Krassen**

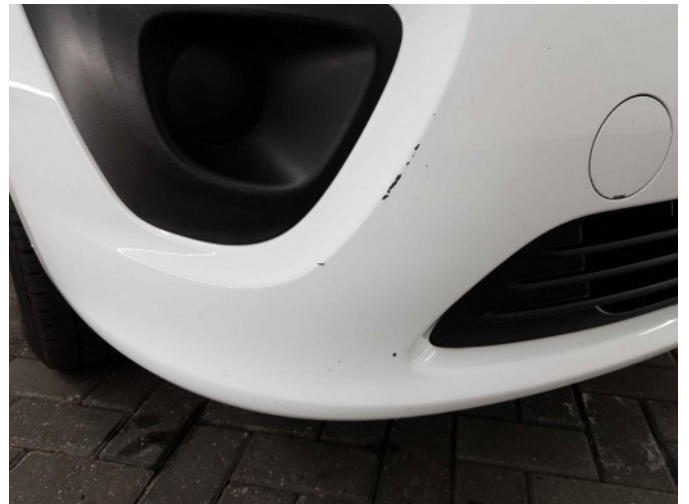
3. Voorbumper

**Krassen**

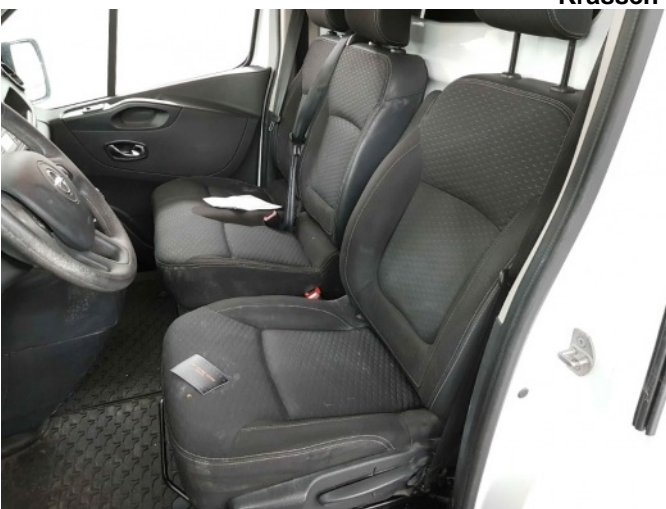
4. Bekleding

**Brandgat**

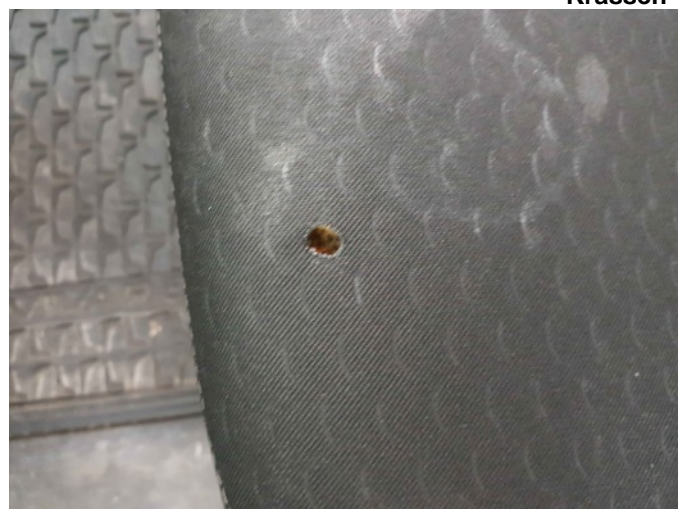
4. Bekleding

**Brandgat**

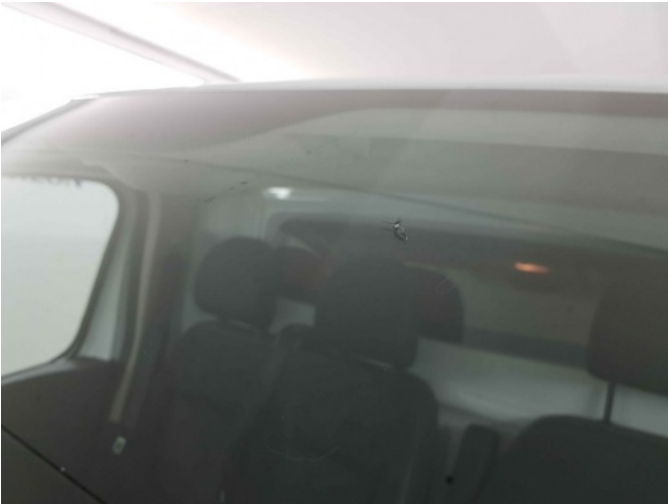
5. Diverse

**Gebruikssporen**
