Rapport nummer: 0000000876069-NL170
Inspectie plaats: ALMERE
Bezichtigingdatum: 03.12.2021
Vlag : TG-134-H

Seat Leon;Hatchback;Petrol;Manual;Black

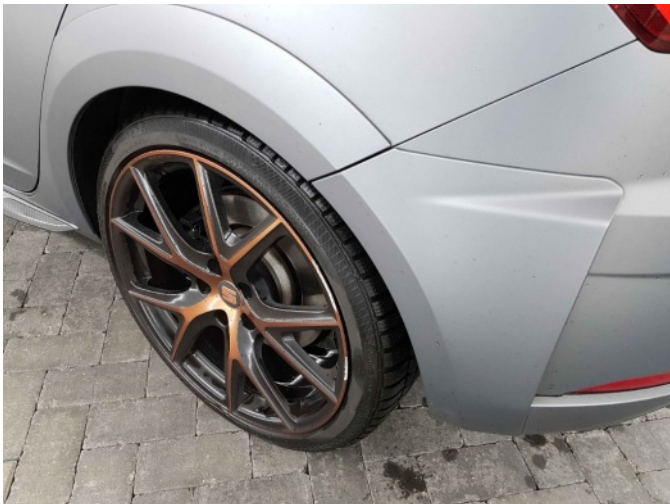
1. Diverse

Gebruikssporen

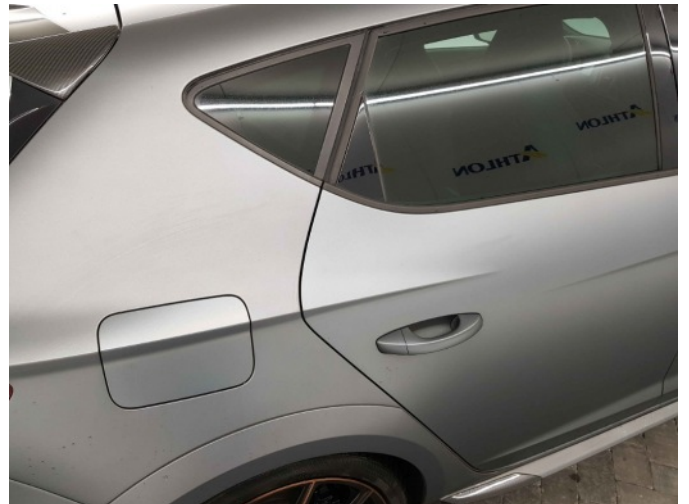
1. Diverse

Gebruikssporen

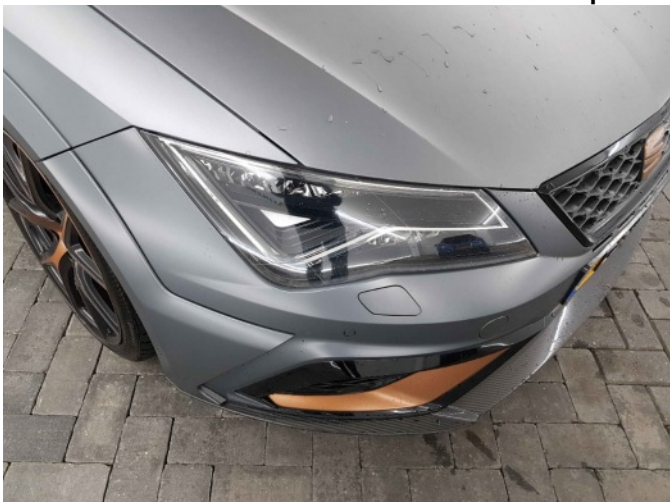
1. Diverse

Gebruikssporen

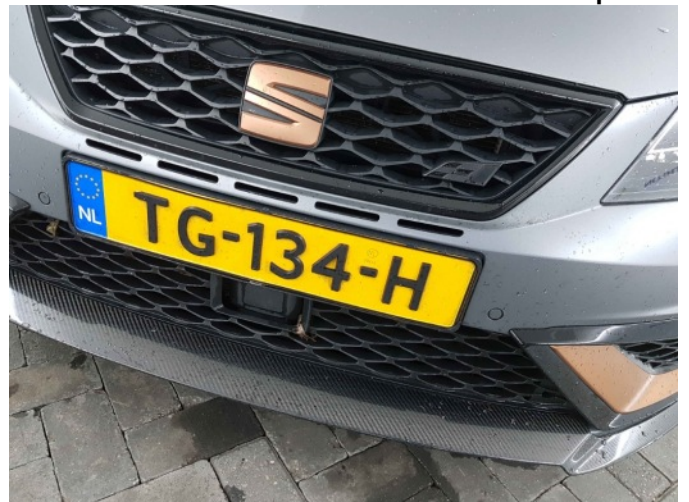
1. Diverse

Gebruikssporen
