Rapport nummer: 0000000885422-NL170
Inspectie plaats: ALMERE
Bezichtigingdatum: 19.01.2022
Vlag : XF-008-L

Volkswagen Polo;Hatchback;Petrol;Manual;White

VIN:	WVWZZZAWZKY060581	Kilometerstand afgelezen:	57972 km
Eerste registratie / Bouwjaar:	07.01.2019 / 0	Bezichtigingdatum / -plaats:	19.01.2022 ALMERE
Voertuig type:	Personenauto	Voertuig type:	Hatchback
HSN/TSN:	null//null	Auto rookvrij:	ja
Conditie exterieur:	2 - Toestand goed	Conditie interieur:	2 - Toestand goed

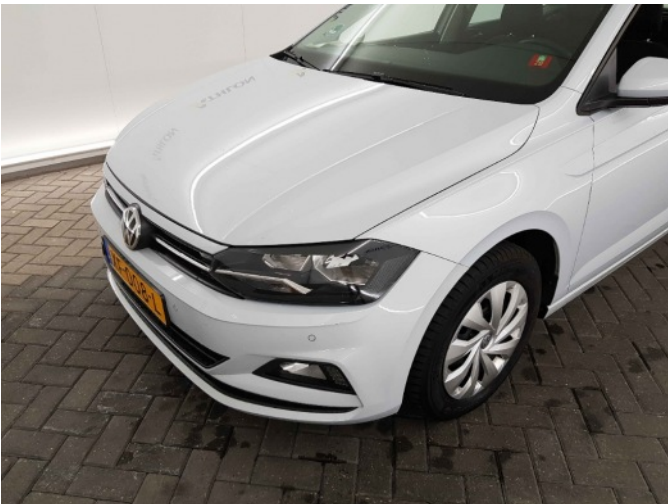
1. Voorbumper

- 1.) Voorbumper | Krassen
- 2.) Diverse | Gebruikssporen

Krassen

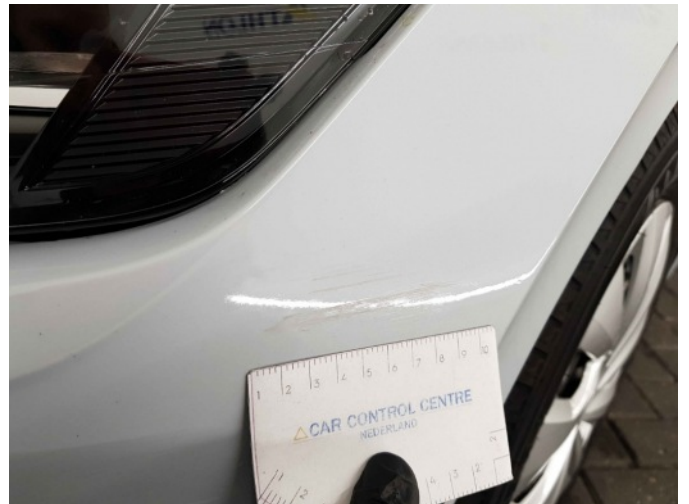
1. Voorbumper

Krassen

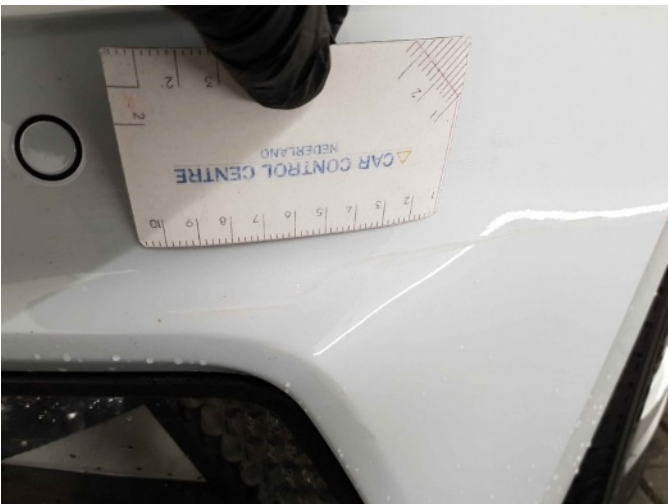
1. Voorbumper

Krassen

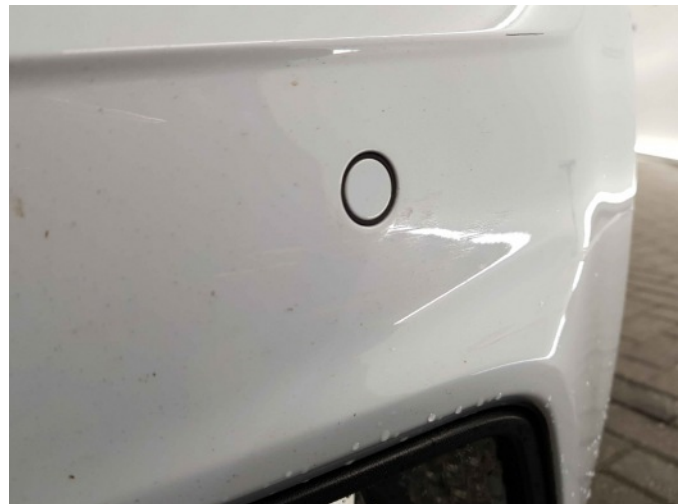
1. Voorbumper

Krassen

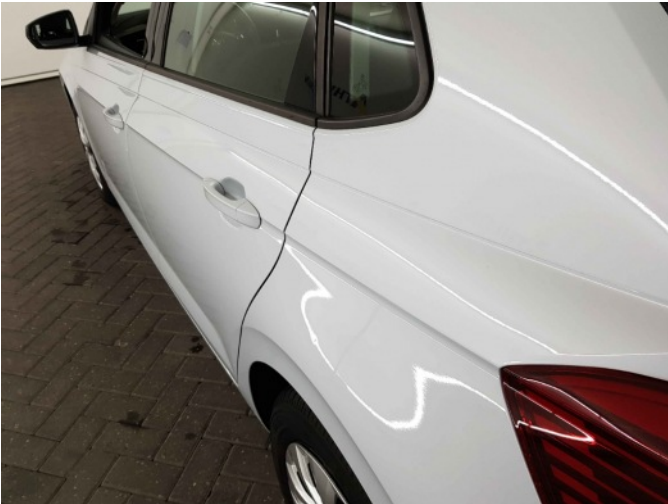
2. Diverse

Gebruikssporen

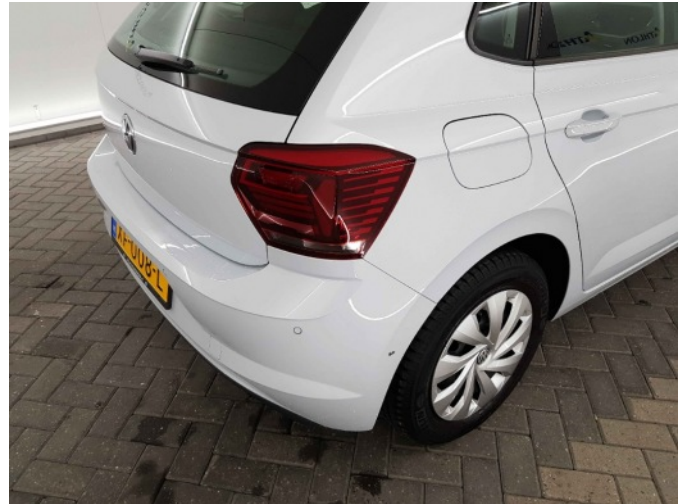
2. Diverse

Gebruikssporen

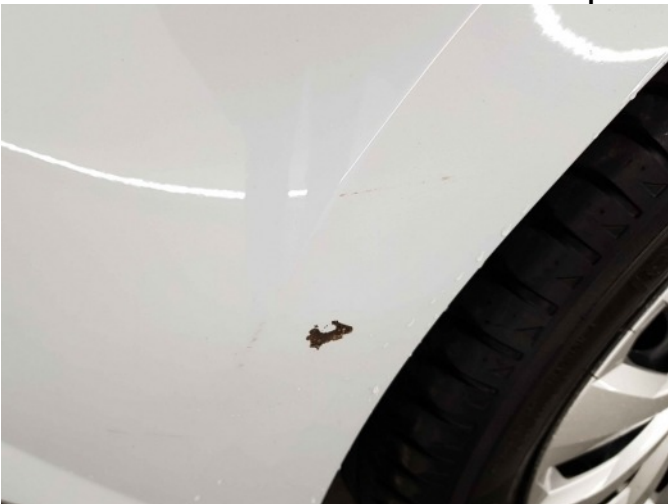
2. Diverse

Gebruikssporen
