Rapport nummer: 000000888881-NL170
Inspectie plaats: ALMERE
Bezichtigingdatum: 24.01.2022
Vlag : V-840-DD

Opel Vivaro GB;Bestelauto;Diesel;Manual;Off White

VIN:	W0L2F7118GV649967	Kilometerstand afgelezen:	119941 km
Eerste registratie / Bouwjaar:	06.01.2017 / 0	Bezichtigingdatum / -plaats:	24.01.2022 ALMERE
Voertuig type:	Bestelauto	Voertuig type:	busje
HSN/TSN:	null//null	Auto rookvrij:	ja
Conditie exterieur:	3 - Toestand bevredigend	Conditie interieur:	3 - Toestand bevredigend

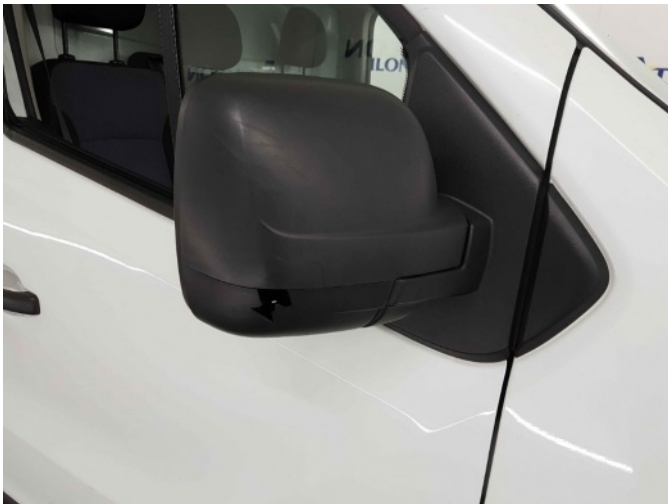
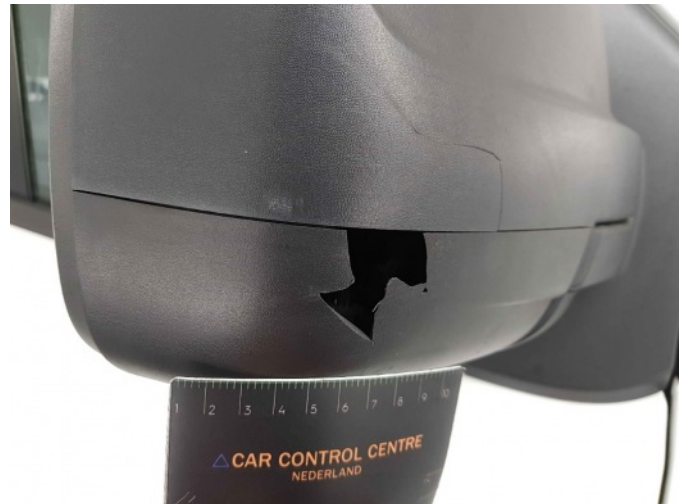
1. Spiegelbehuizing - rechts

Breuk / barst / scheur

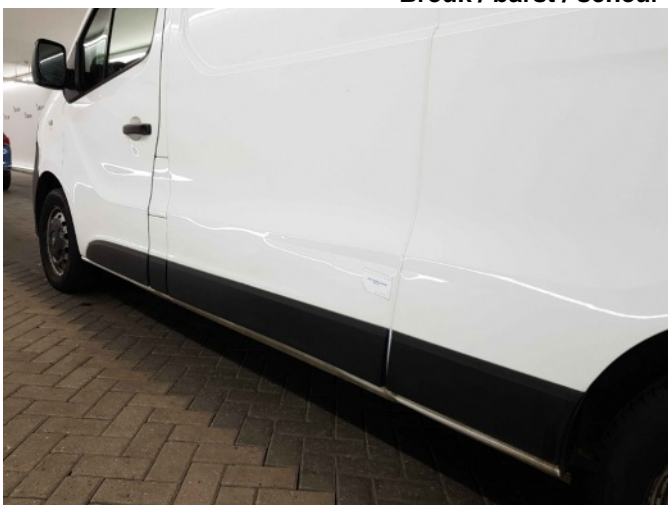
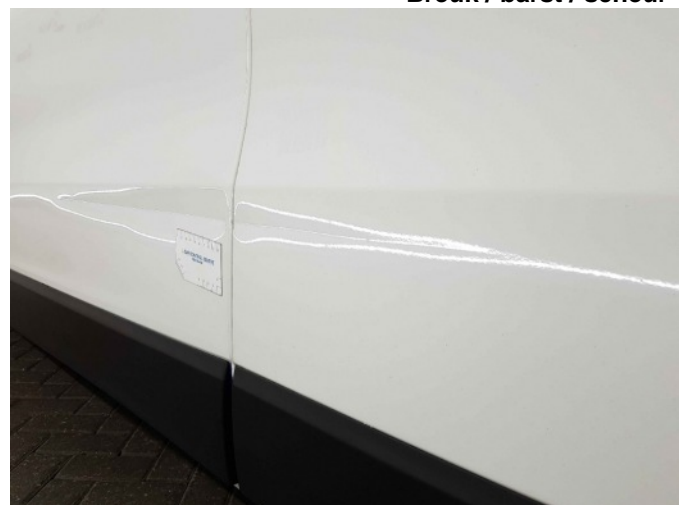
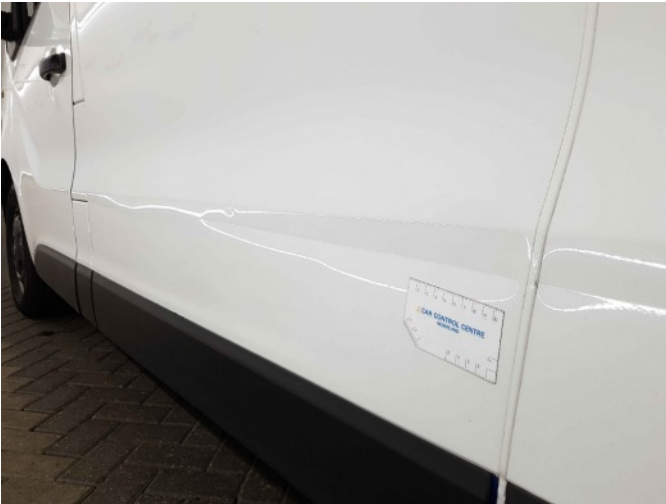
2. Zijwand - achter - Links

Deuk/Deuken

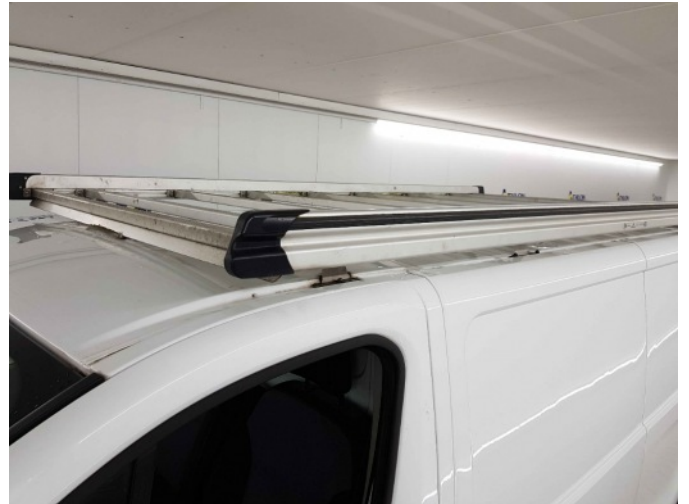
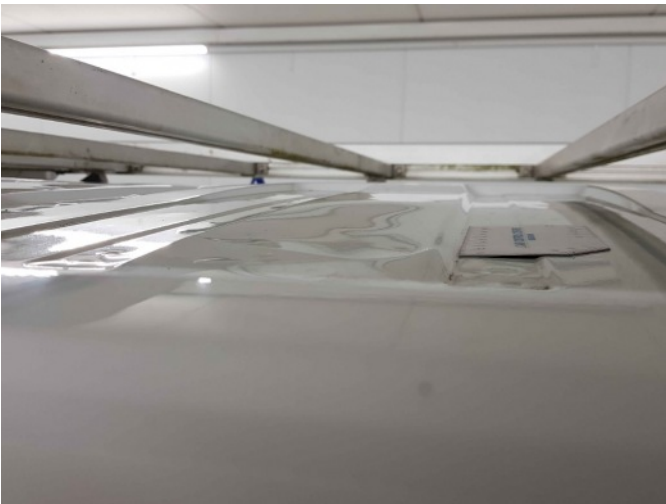
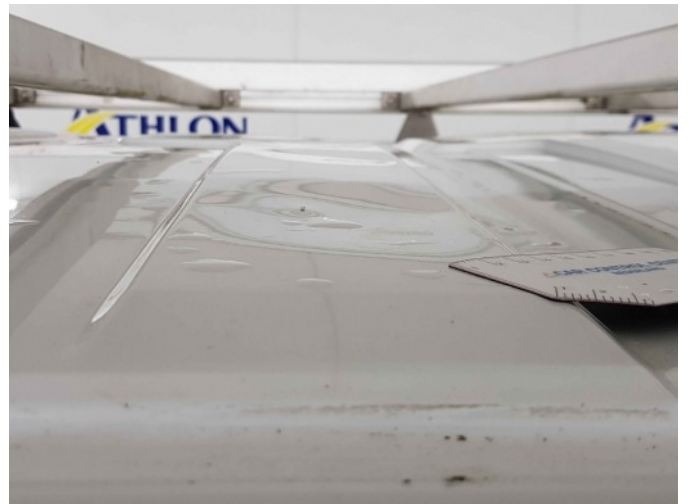
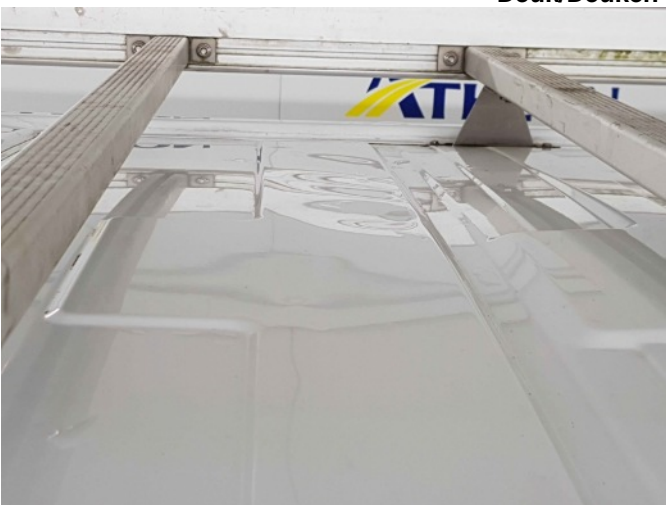
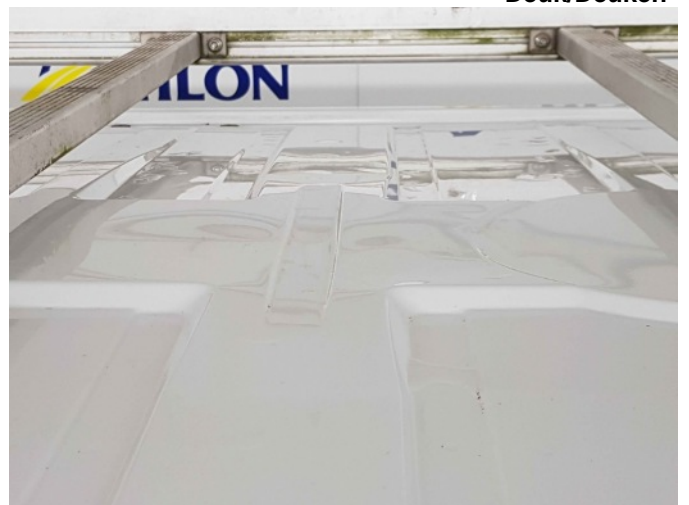
3. Dak

Deuk/Deuken

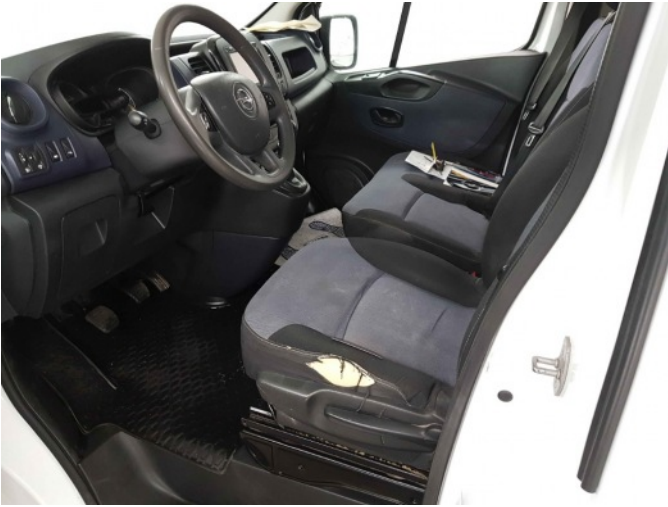
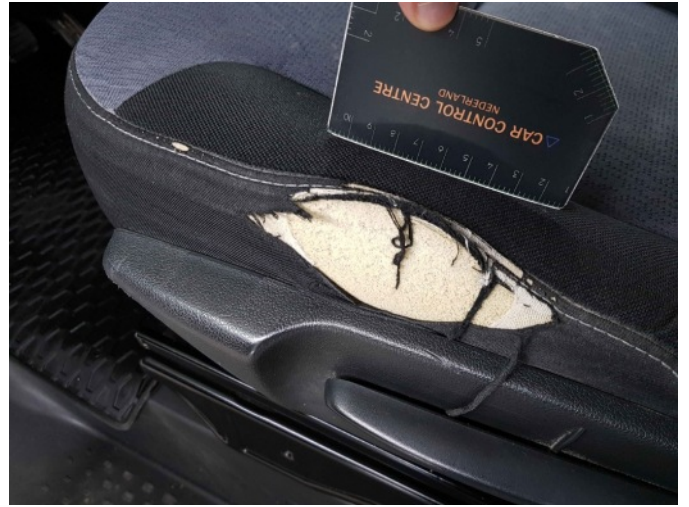
4. Stoel - voor - links: zitting

Beschadigd

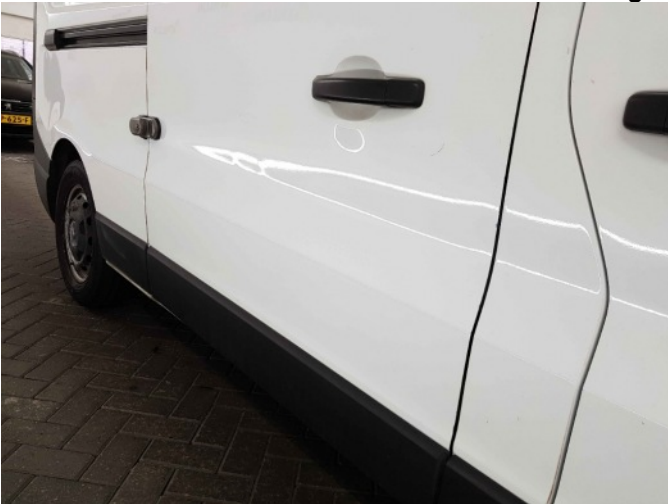
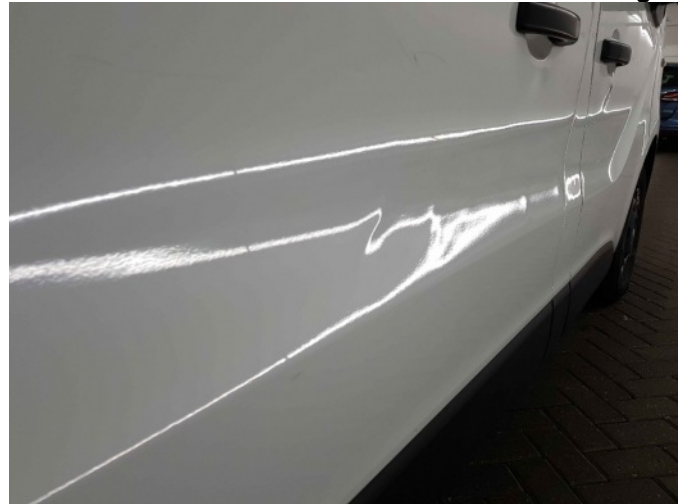
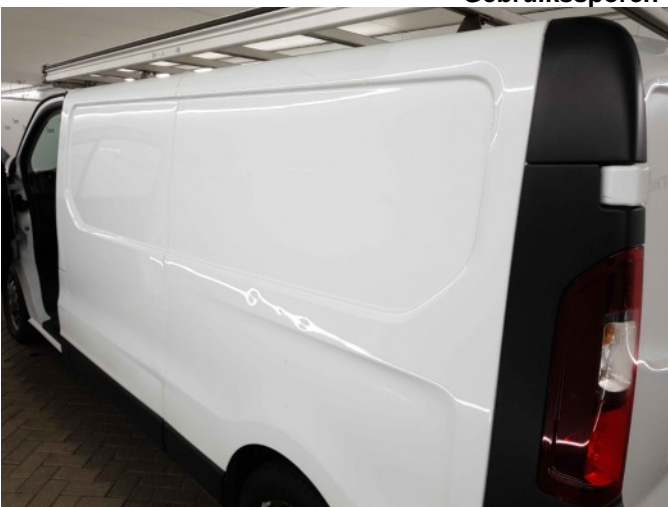
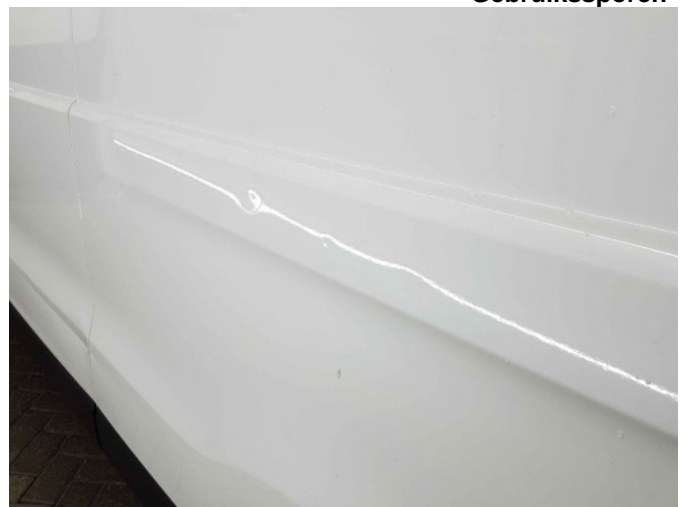
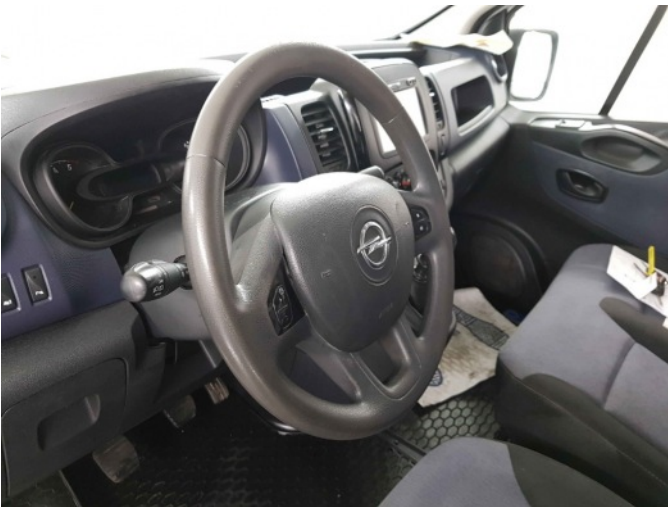
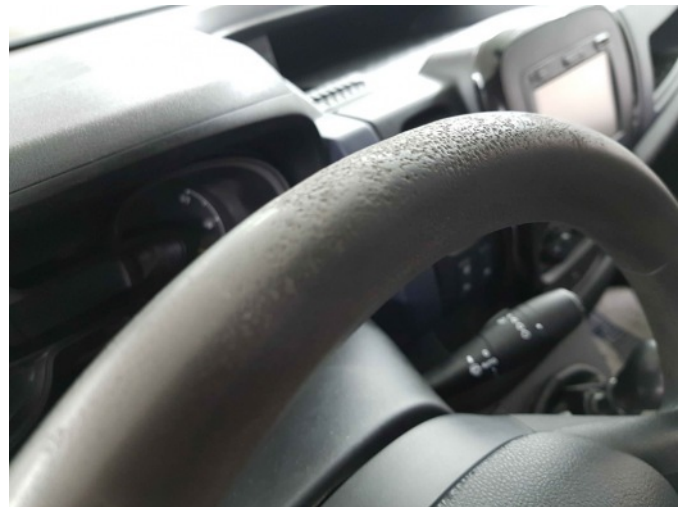
5. Diverse

Gebruikssporen
