**Rapport nummer:** 0000000857178-NL170  
**Inspectie plaats:** ALMERE  
**Bezichtigingdatum:** 30.09.2021  
**Vlag :** RL-035-D

**BMW X1;Terreinwagen;Petrol;Automatic;Black**

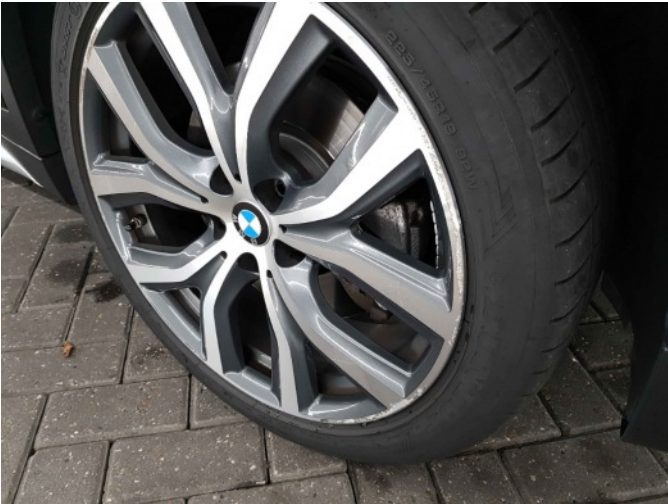
1. Diverse

Gebruikssporen

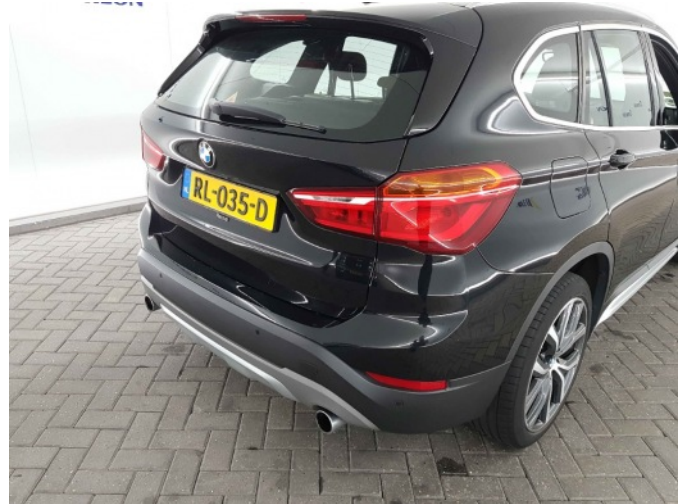
1. Diverse

**Gebruikssporen**

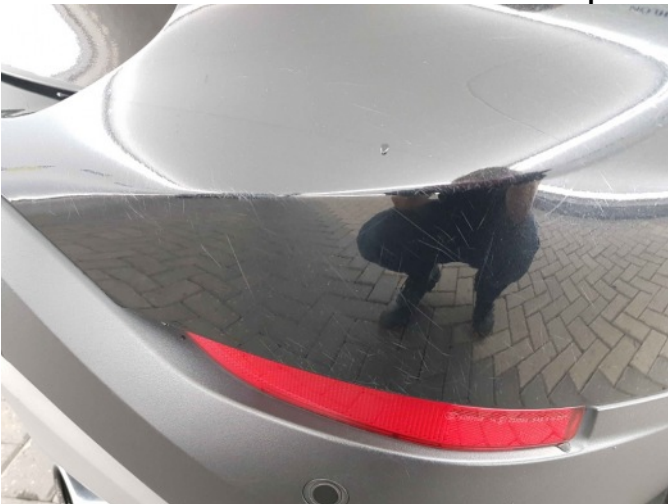
1. Diverse

**Gebruikssporen**

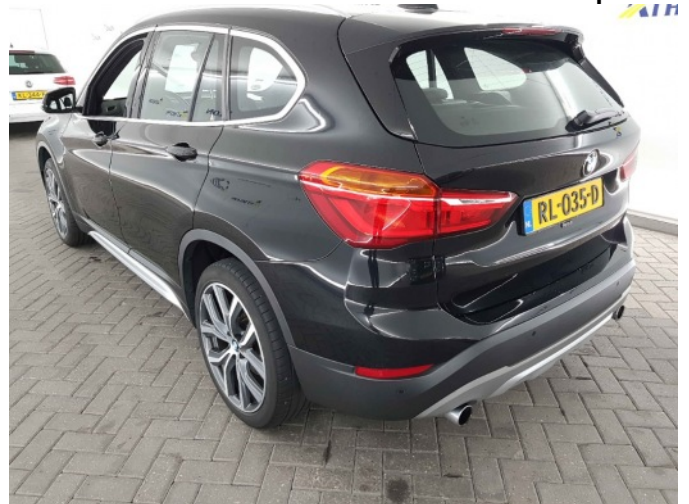
1. Diverse

**Gebruikssporen**

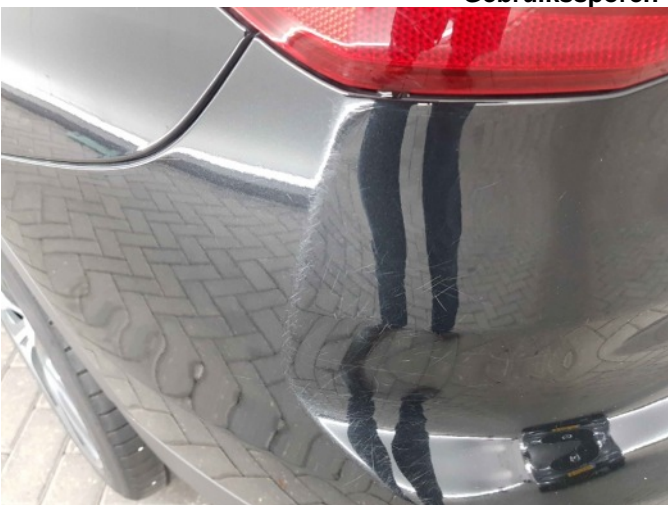
1. Diverse

**Gebruikssporen**

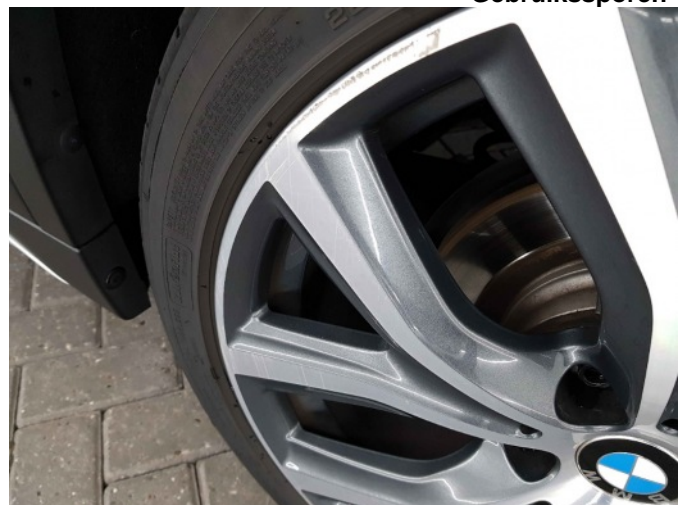
1. Diverse

**Gebruikssporen**
