Rapport nummer: 000000890430-NL170
Inspectie plaats: ALMERE
Bezichtigingdatum: 21.01.2022
Vlag : RP-456-D

Seat Leon;Hatchback;Petrol;Manual;Red

VIN:	VSSZZZ5FZJR089748	Kilometerstand afgelezen:	81516 km
Eerste registratie / Bouwjaar:	23.01.2018 / 0	Bezichtigingdatum / -plaats:	21.01.2022 ALMERE
Voertuig type:	Personenauto	Voertuig type:	Hatchback
HSN/TSN:	null//null	Auto rookvrij:	ja
Conditie exterieur:	3 - Toestand bevredigend	Conditie interieur:	2 - Toestand goed

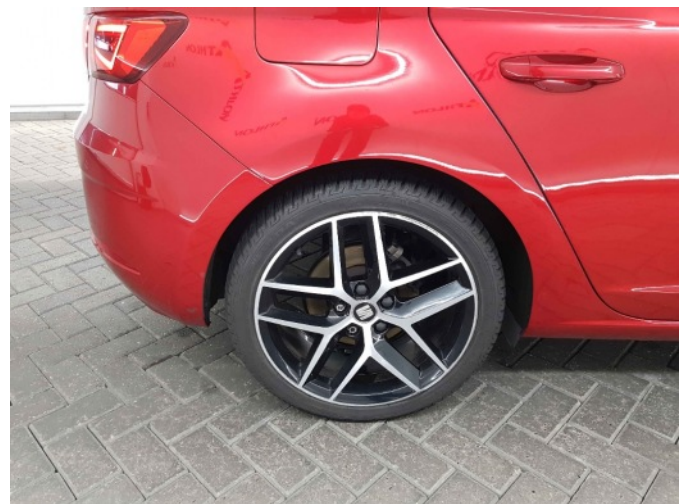
1. Diverse

Gebruikssporen

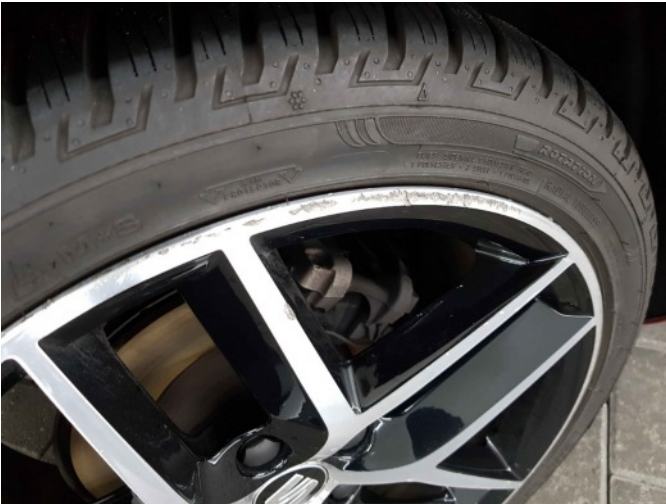
1. Diverse

Gebruikssporen

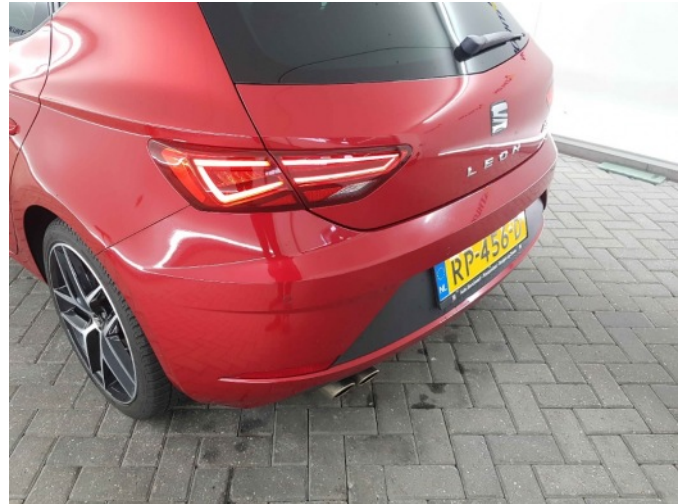
1. Diverse

Gebruikssporen

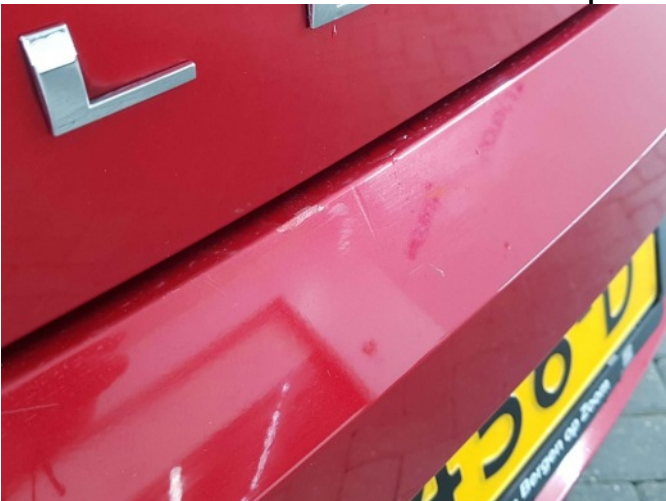
1. Diverse

Gebruikssporen

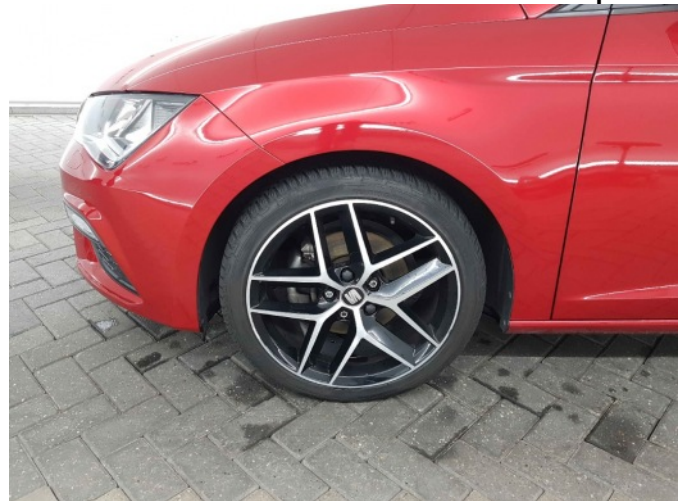
1. Diverse

Gebruikssporen

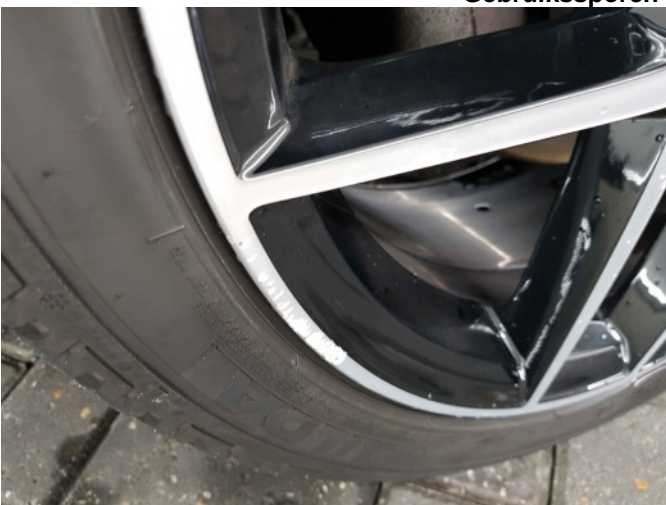
1. Diverse

Gebruikssporen

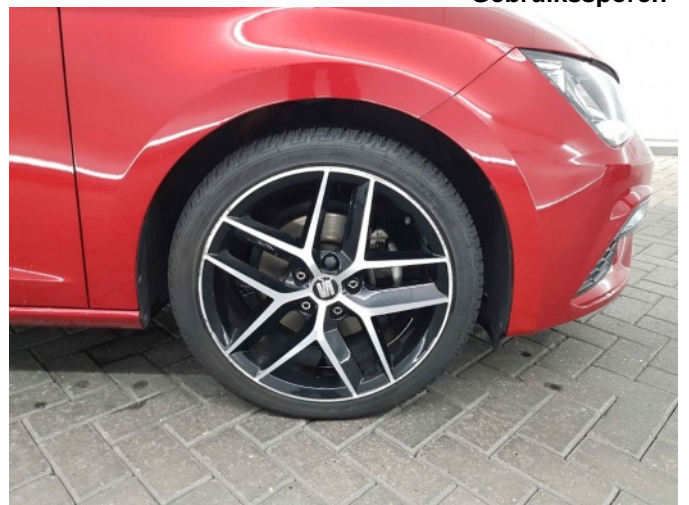
1. Diverse

Gebruikssporen

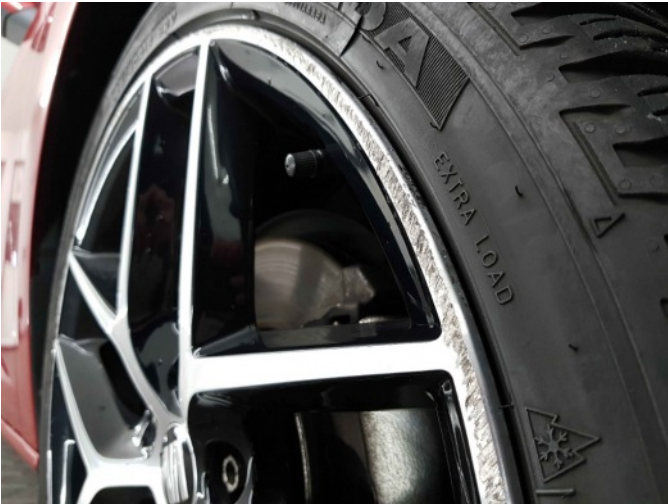
1. Diverse

Gebruikssporen
