Rapport nummer: 0000000881308-NL170
Inspectie plaats: ALMERE
Bezichtigingdatum: 21.12.2021
Vlag : TL-796-B

Opel Karl;Hatchback;Petrol;Manual;White

VIN:	W0VDD6E75JC449159	Kilometerstand afgelezen:	67116 km
Eerste registratie / Bouwjaar:	31.08.2018 / 0	Bezichtigingdatum / -plaats:	21.12.2021 ALMERE
Voertuig type:	Personenauto	Voertuig type:	Hatchback
HSN/TSN:	null//null	Auto rookvrij:	ja
Conditie exterieur:	4 - Toestand matig	Conditie interieur:	2 - Toestand goed

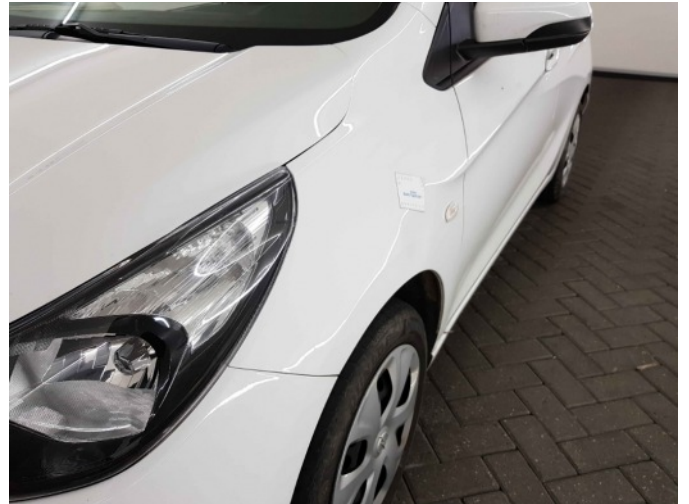
1. Spatbord voor- links

Deuk/Deuken

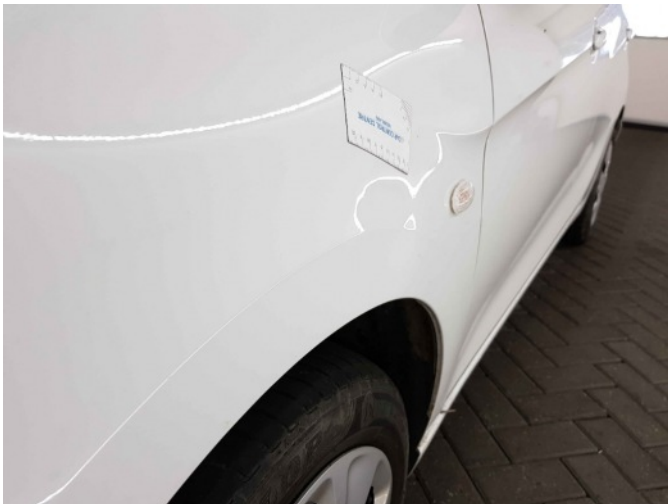
1. Spatbord voor- links

Deuk/Deuken

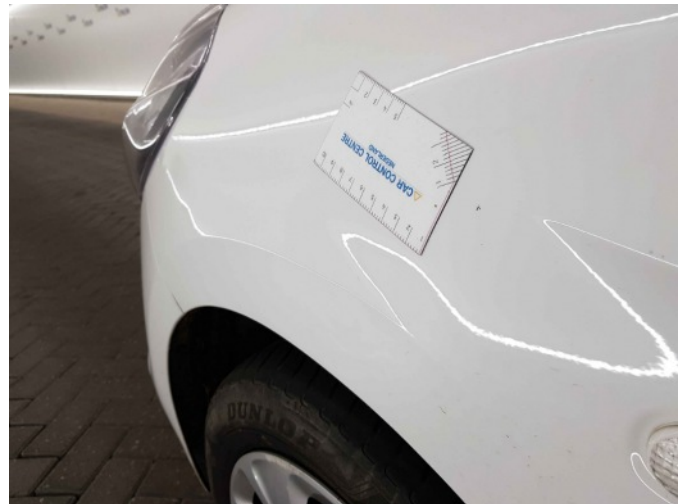
1. Spatbord voor- links

Deuk/Deuken

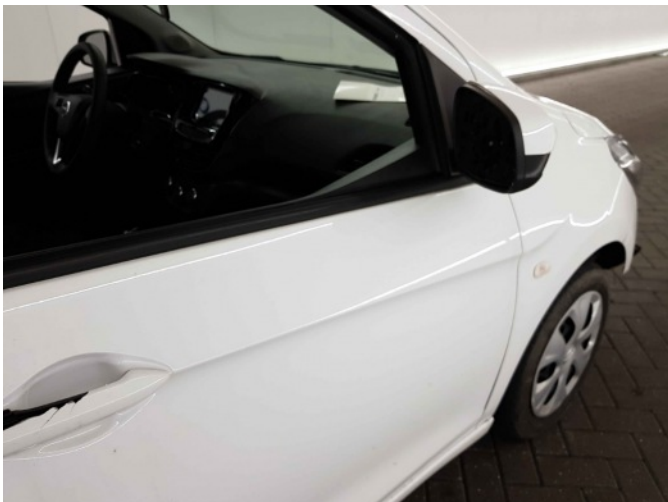
2. Spiegelbehuizing - rechts

Breuk / barst / scheur

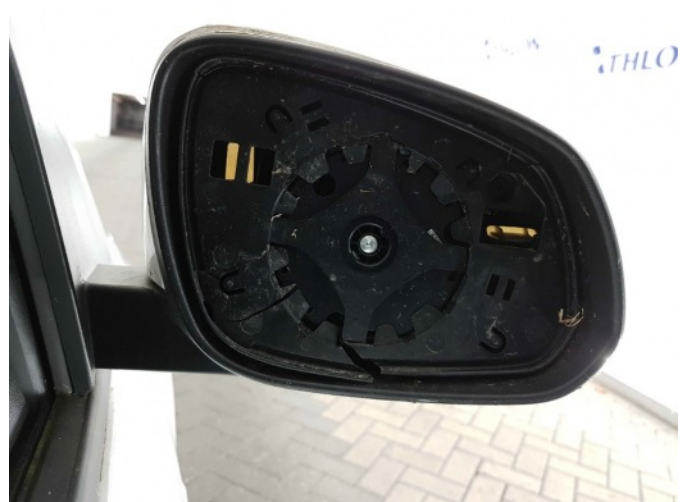
2. Spiegelbehuizing - rechts

Breuk / barst / scheur

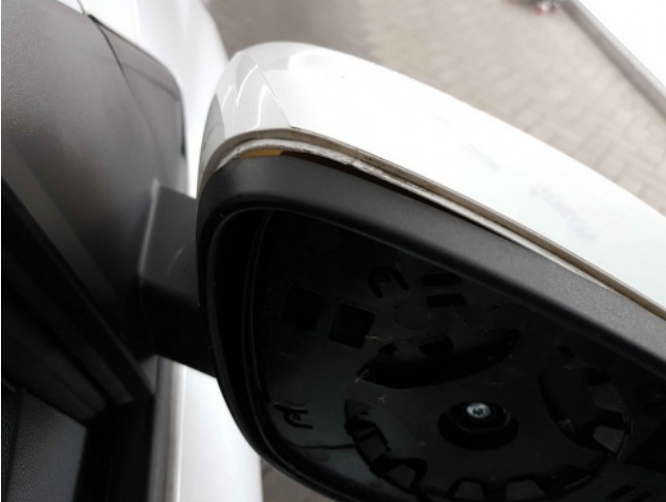
2. Spiegelbehuizing - rechts

Breuk / barst / scheur

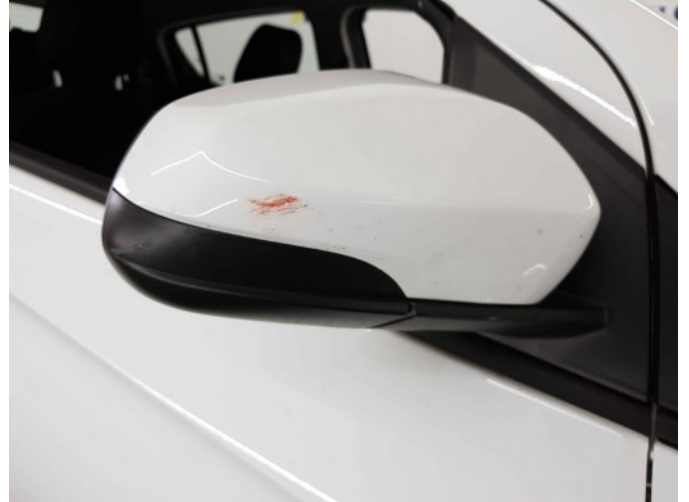
2. Spiegelbehuizing - rechts

Breuk / barst / scheur

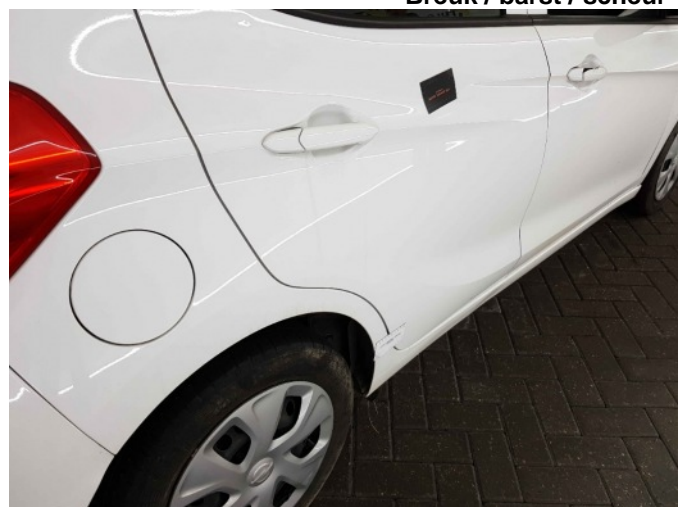
3. Portier achter - rechts

Deuk/Deuken

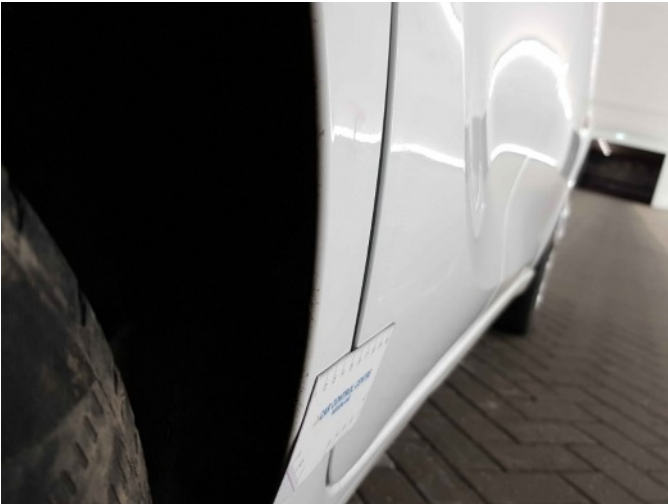
3. Portier achter - rechts

Deuk/Deuken

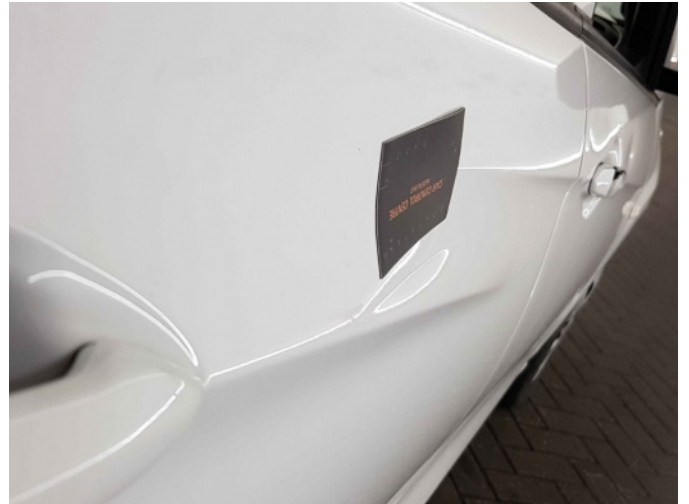
3. Portier achter - rechts

Deuk/Deuken

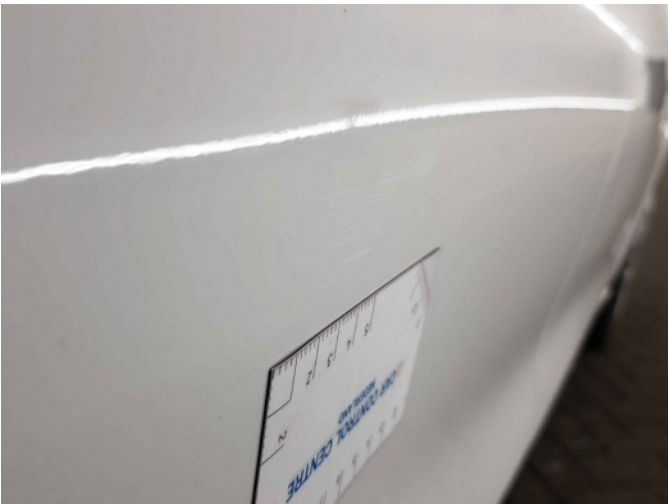
3. Portier achter - rechts

Deuk/Deuken

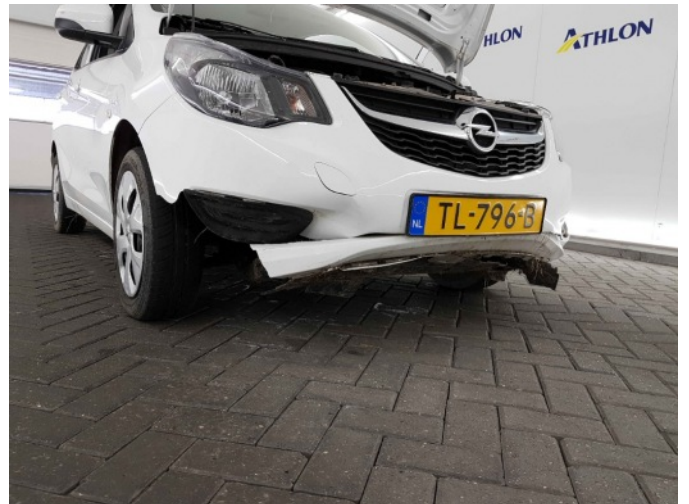
4. front onderzijde

Beschadigd

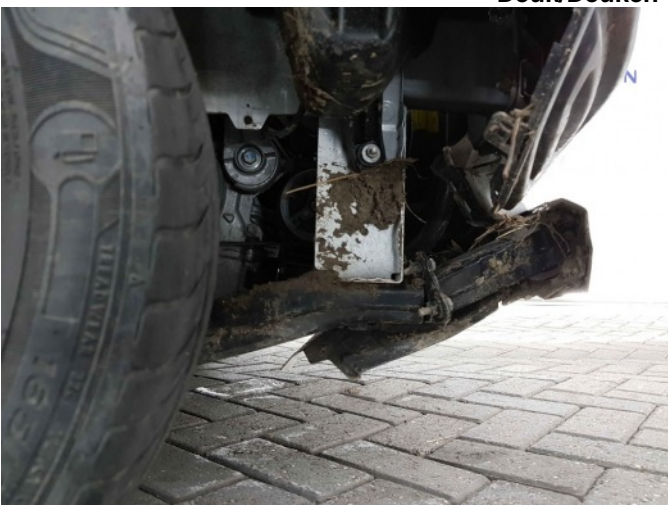
4. front onderzijde

Beschadigd

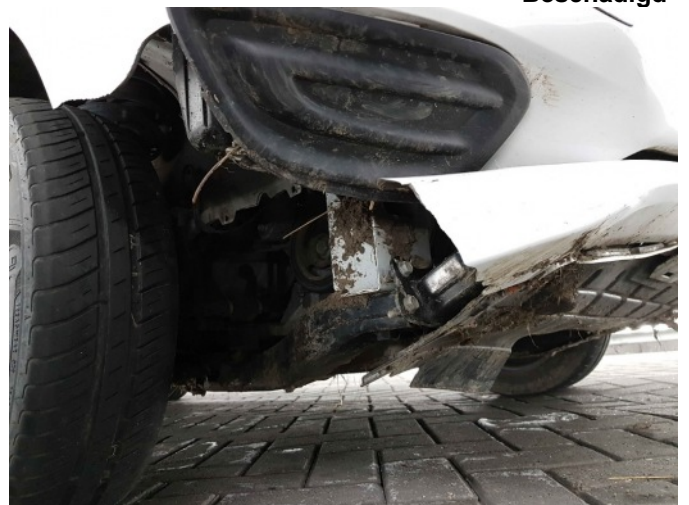
4. front onderzijde

Beschadigd

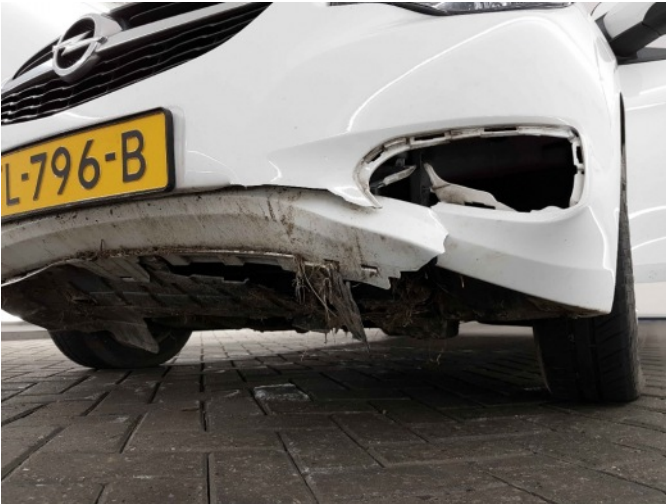
4. front onderzijde

Beschadigd

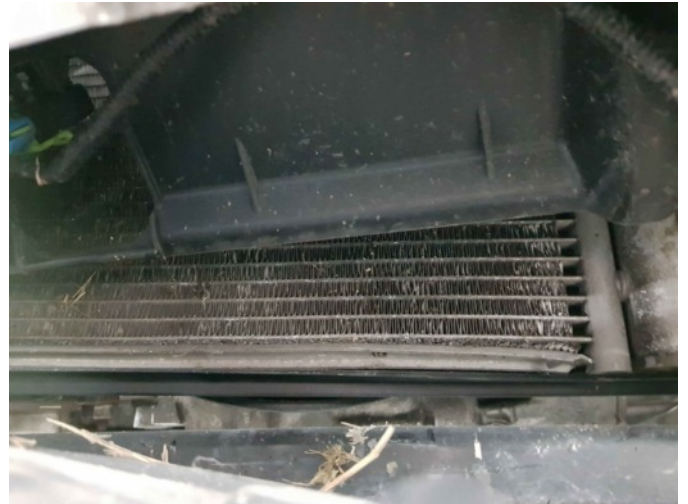
4. front onderzijde

Beschadigd

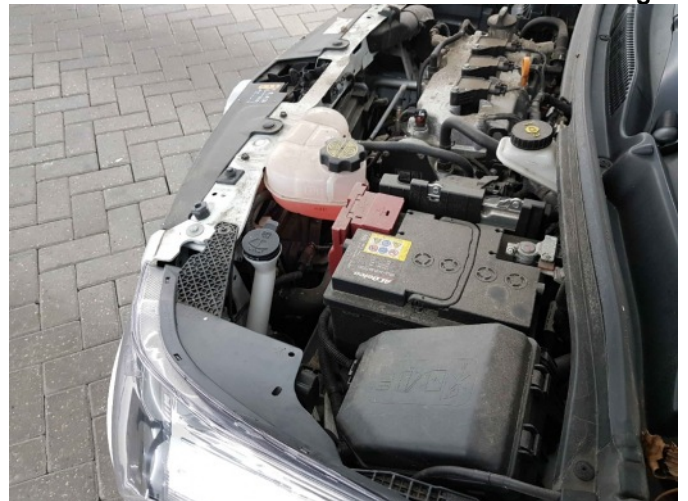
4. front onderzijde

Beschadigd

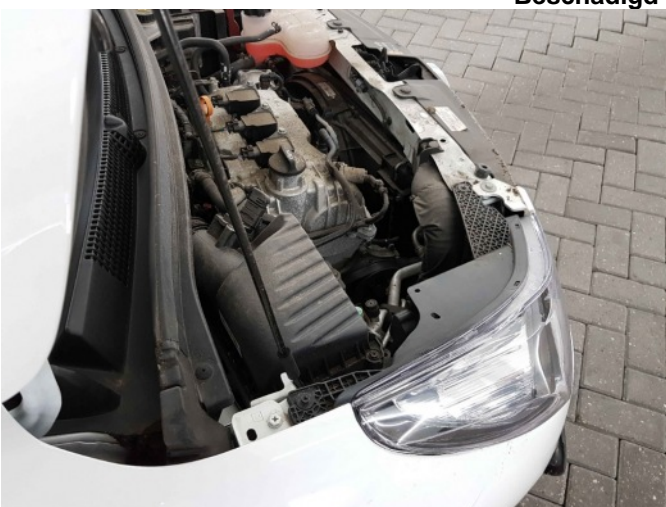
4. front onderzijde

Beschadigd

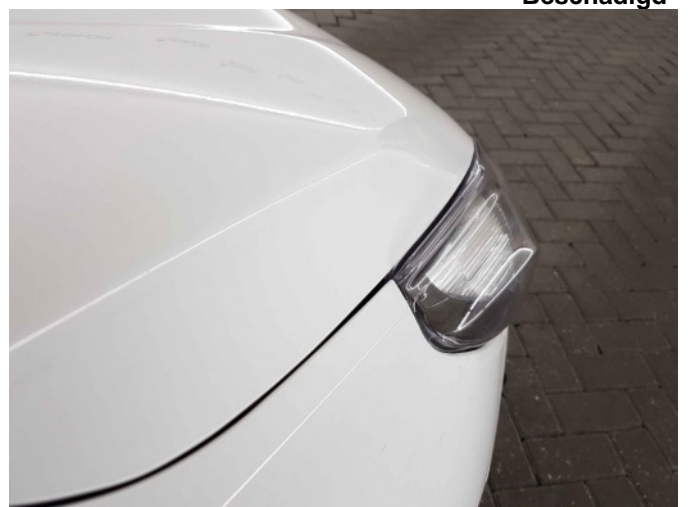
4. front onderzijde

Beschadigd

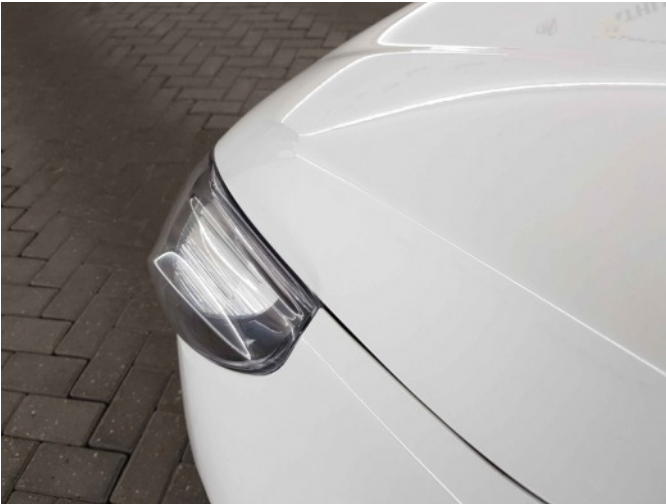
4. front onderzijde

Beschadigd

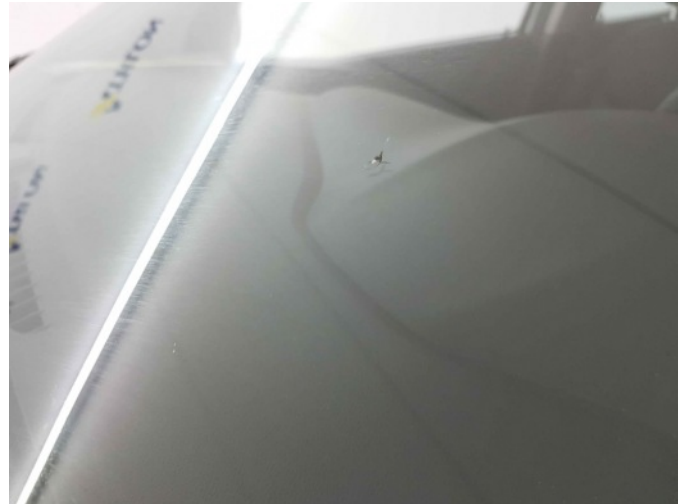
5. Diverse

Gebruikssporen

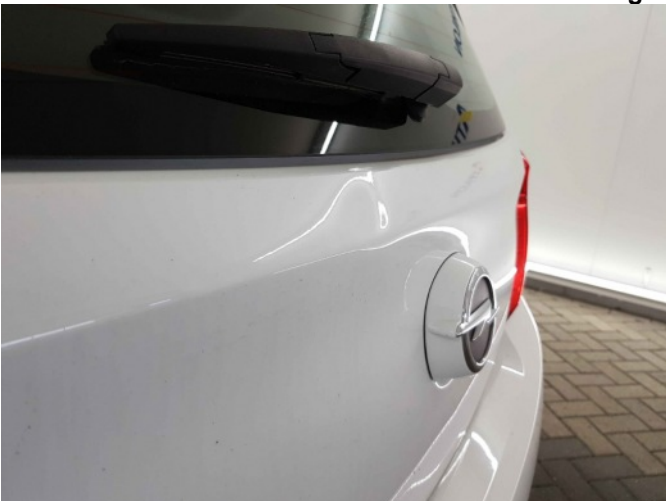
5. Diverse

Gebruikssporen
