Rapport nummer: 0000000891220-NL170
Inspectie plaats: Almere
Bezichtigingdatum: 24.01.2022
Vlag : VT-813-Z

Mercedes Vito GB;Bestelauto;Diesel;Manual;White

VIN:	WDF44760513135473	Kilometerstand afgelezen:	178416 km
Eerste registratie / Bouwjaar:	24.03.2016 / 0	Bezichtigingdatum / -plaats:	24.01.2022 Almere
Voertuig type:	Bestelbus	Voertuig type:	busje
HSN/TSN:	null//null	Auto rookvrij:	nee
Conditie exterieur:	4 - Toestand matig	Conditie interieur:	3 - Toestand bevredigend

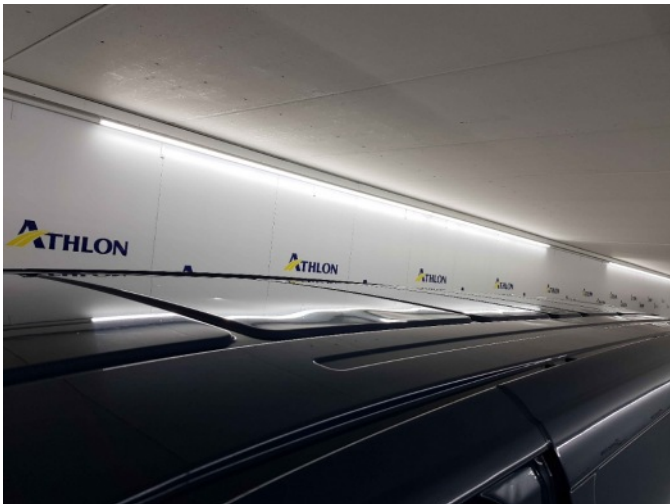
1. Dak

Gedeukt

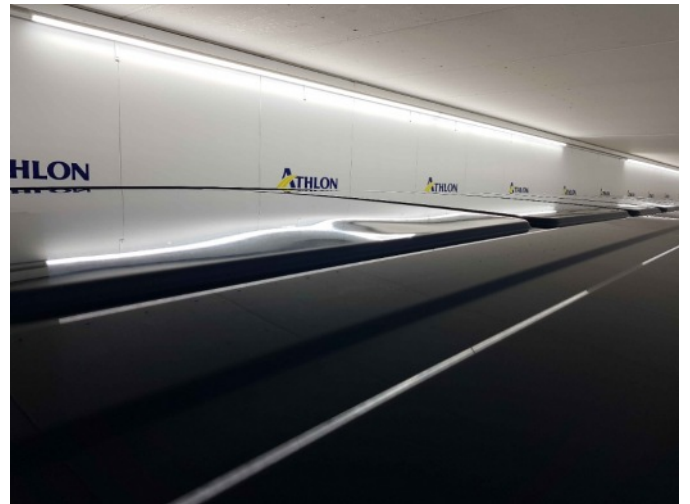
1. Dak

Gedeukt

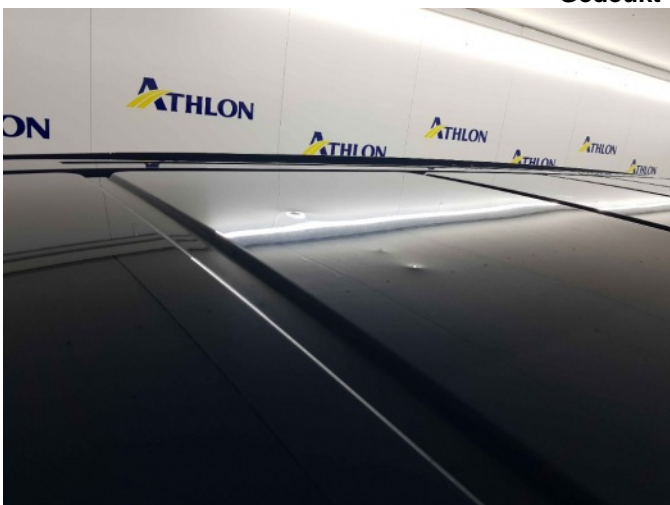
1. Dak

Gedeukt

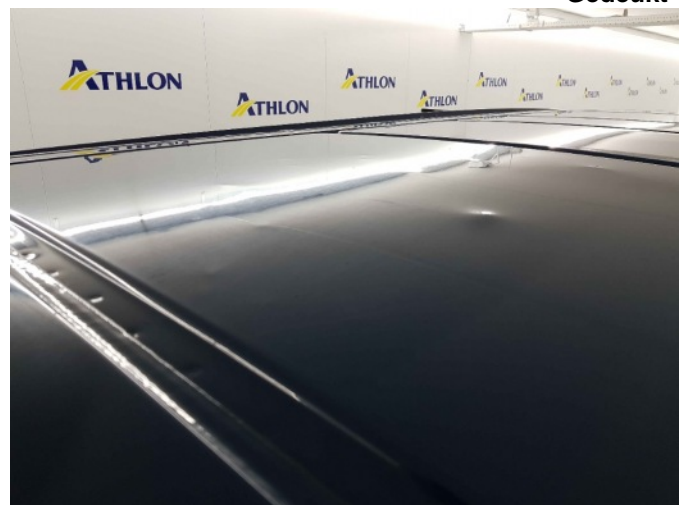
1. Dak

Gedeukt

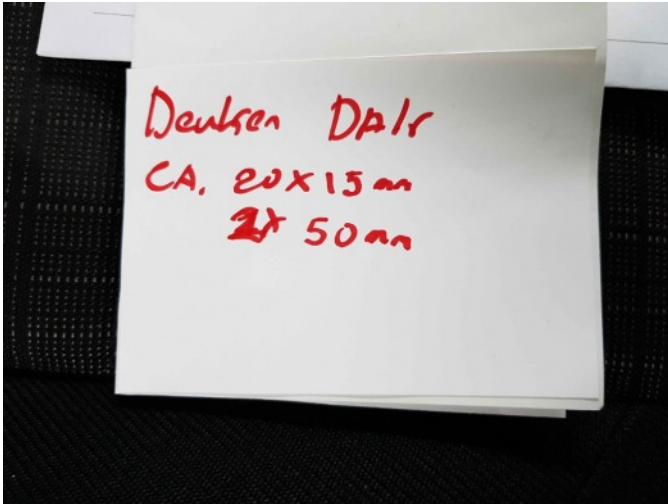
1. Dak

Gedeukt

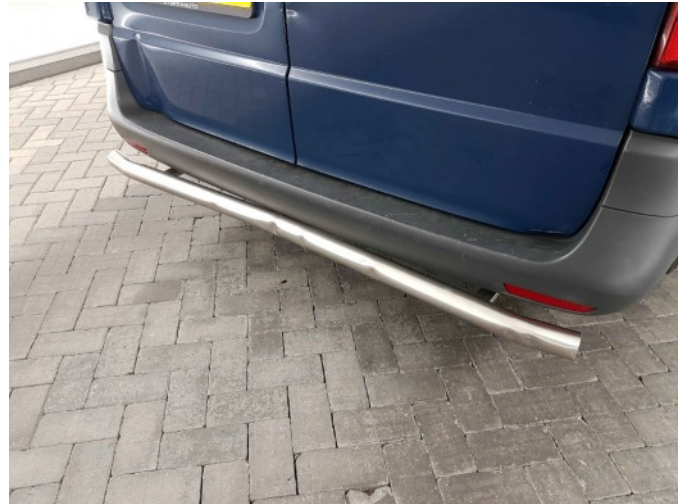
2. Achterbumper

Deuk/Deuken

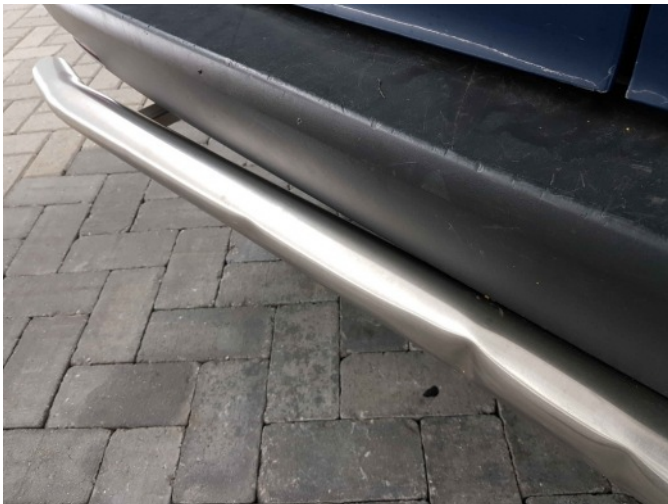
2. Achterbumper

Deuk/Deuken

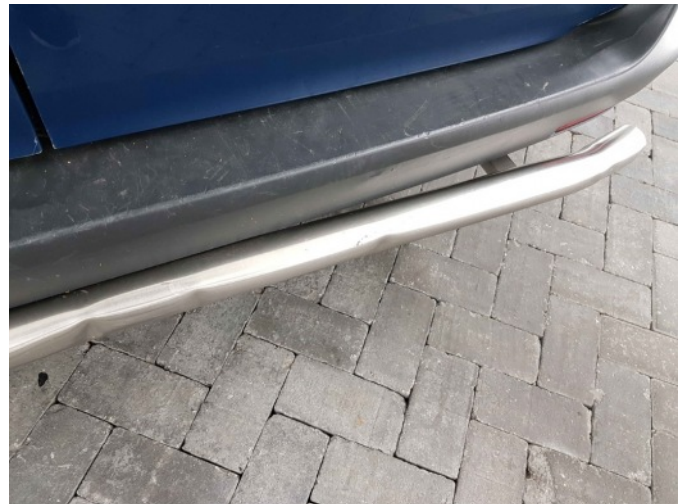
2. Achterbumper

Deuk/Deuken

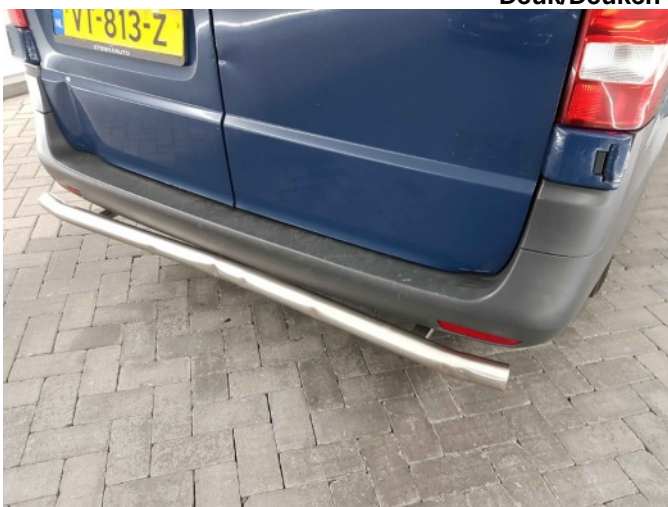
2. Achterbumper

Deuk/Deuken

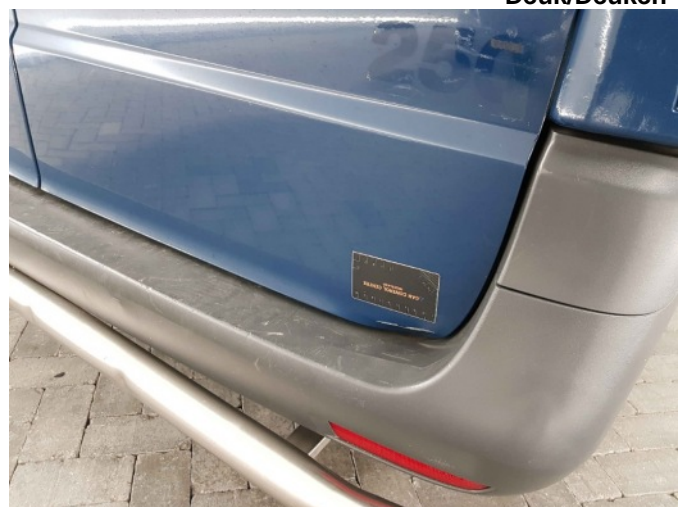
2. Achterbumper

Deuk/Deuken

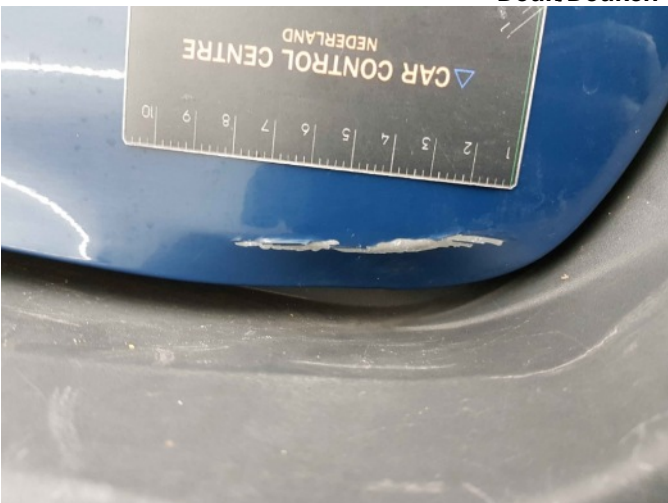
2. Achterbumper

Deuk/Deuken

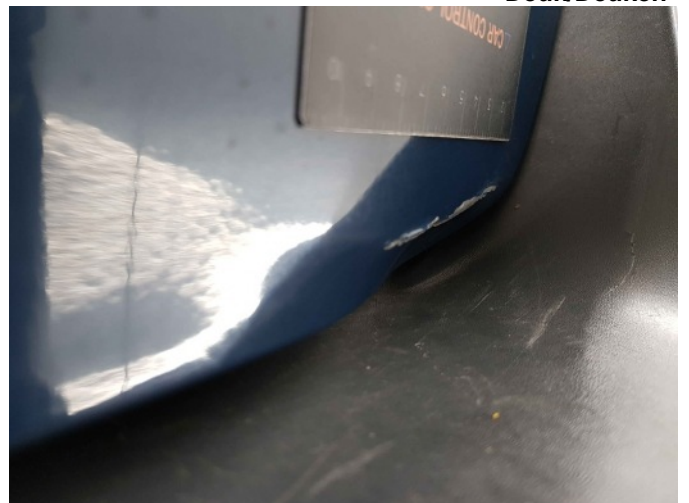
2. Achterbumper

Deuk/Deuken

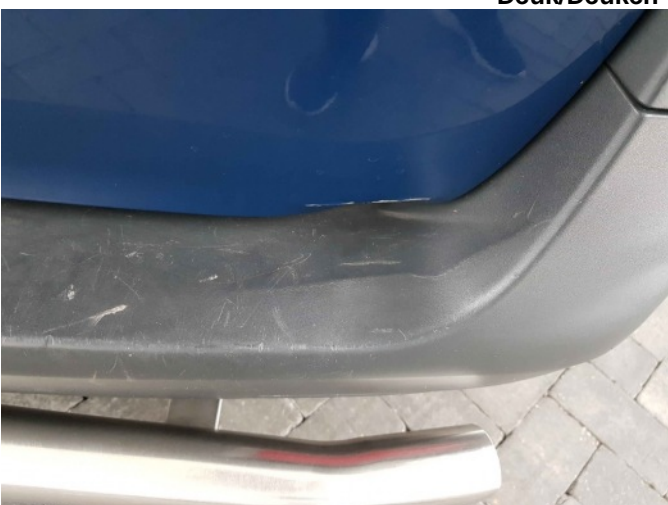
2. Achterbumper

Deuk/Deuken

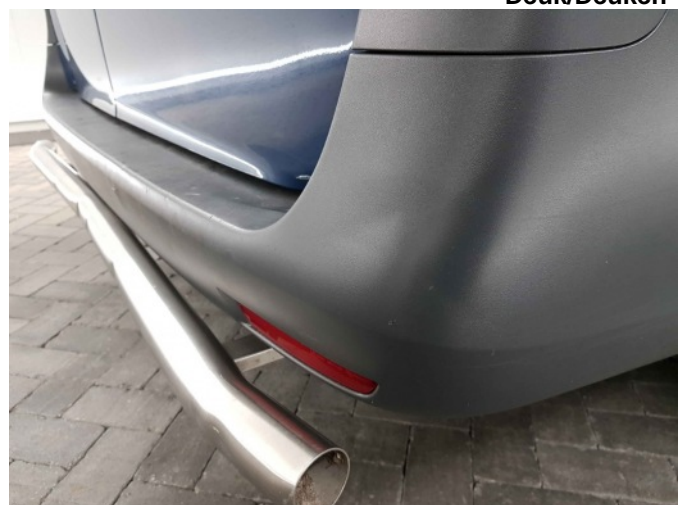
2. Achterbumper

Deuk/Deuken

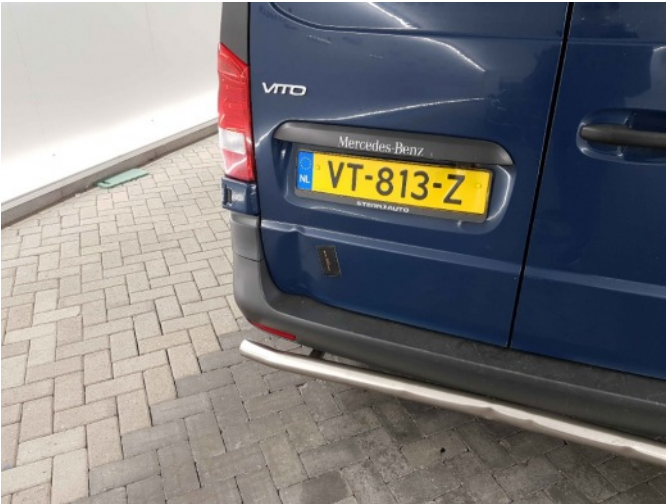
3. Achterdeur links

Deuk/Deuken

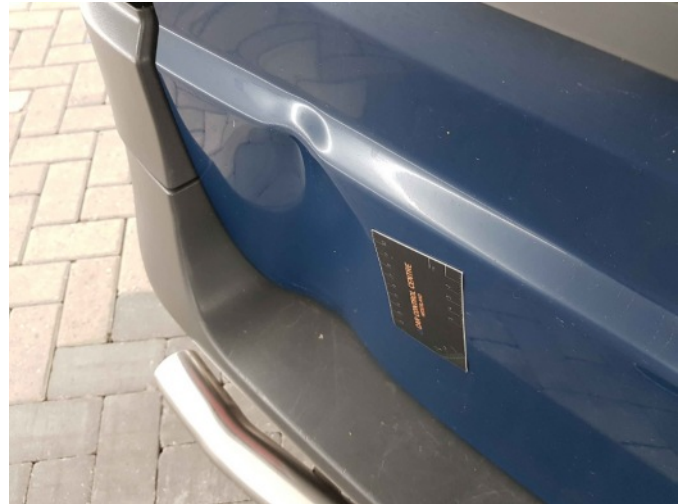
3. Achterdeur links

Deuk/Deuken

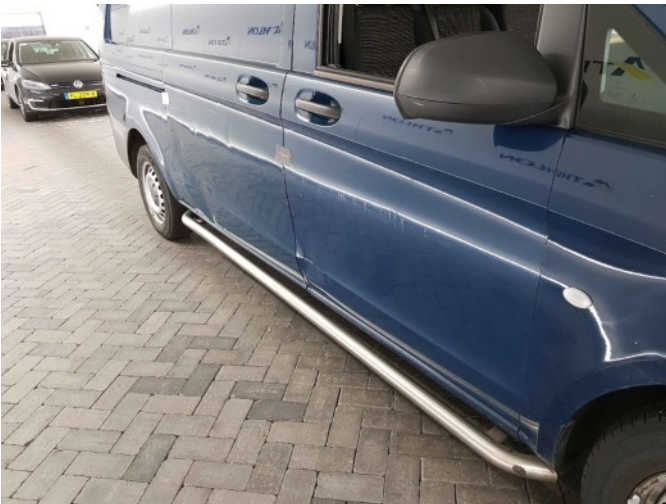
4. Portier voor - rechts

Deuk/Deuken

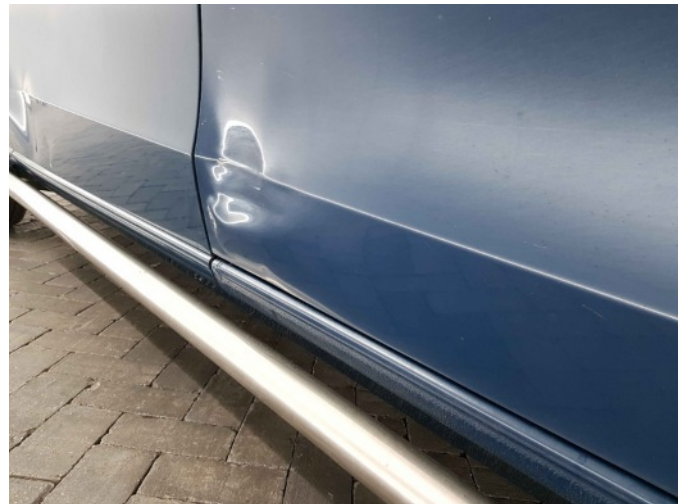
4. Portier voor - rechts

Deuk/Deuken

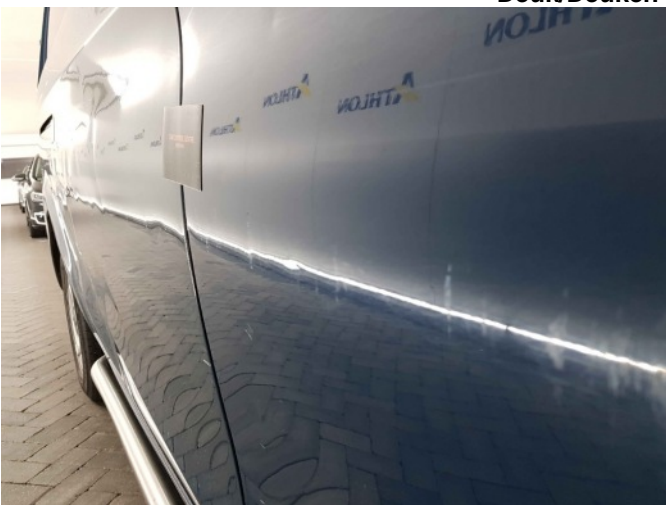
4. Portier voor - rechts

Deuk/Deuken

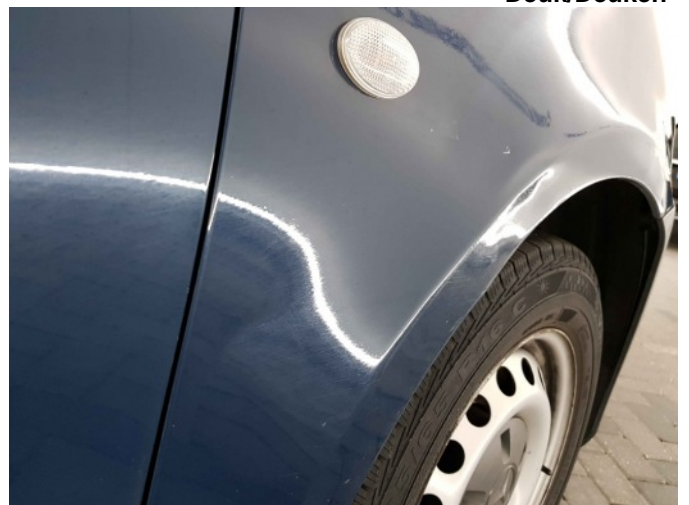
4. Portier voor - rechts

Deuk/Deuken

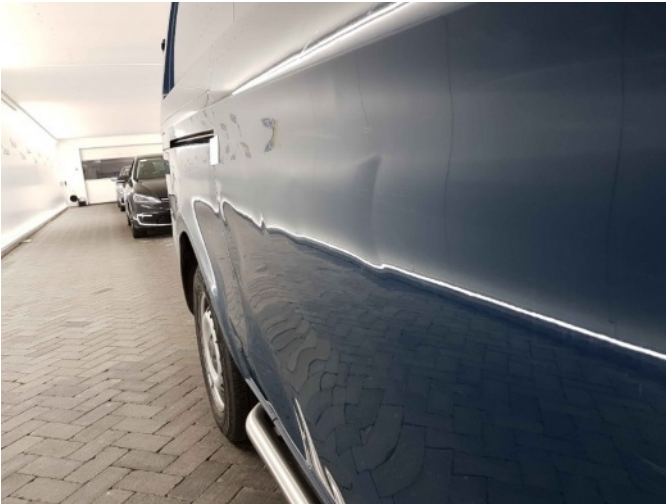
4. Portier voor - rechts

Deuk/Deuken

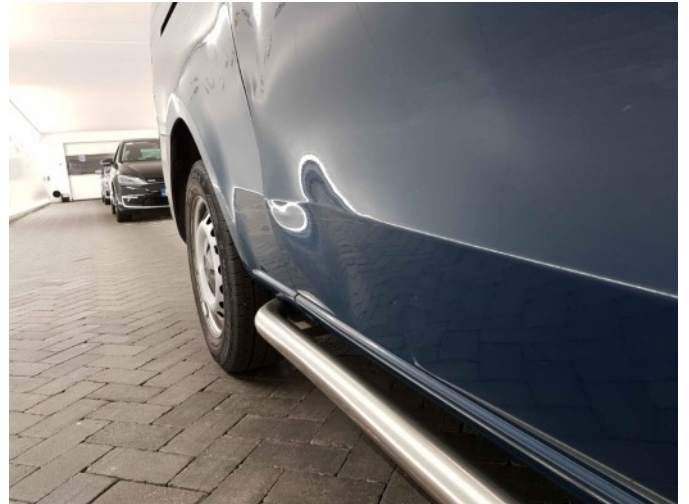
4. Portier voor - rechts

Deuk/Deuken

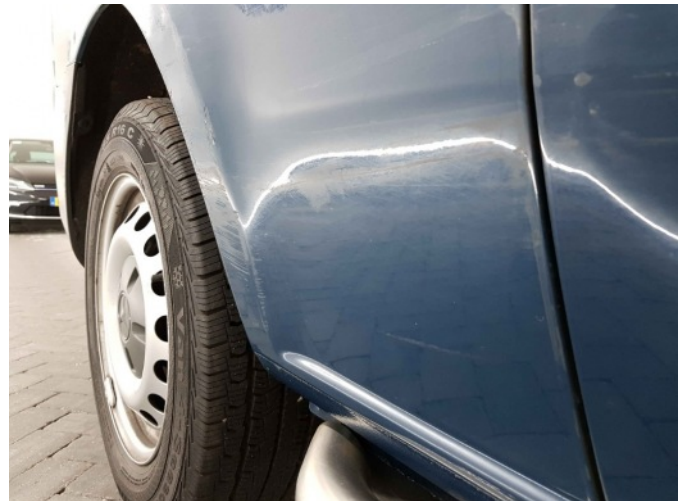
4. Portier voor - rechts

Deuk/Deuken

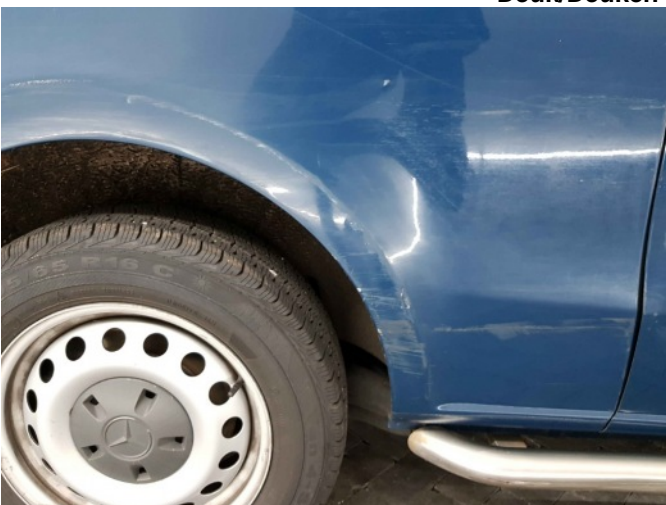
4. Portier voor - rechts

Deuk/Deuken

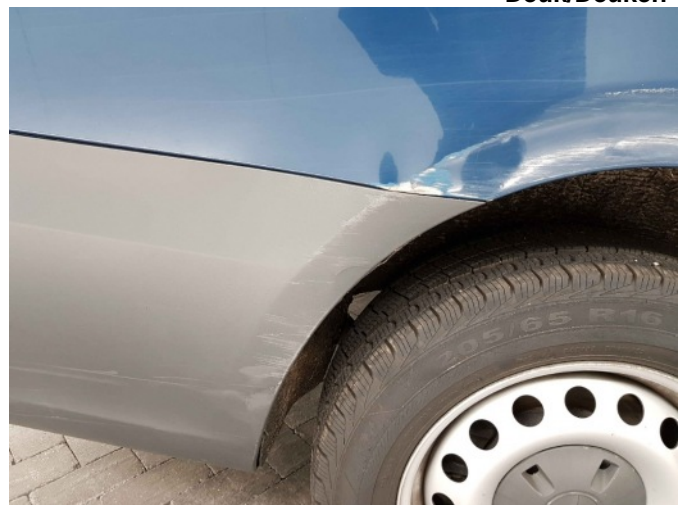
4. Portier voor - rechts

Deuk/Deuken

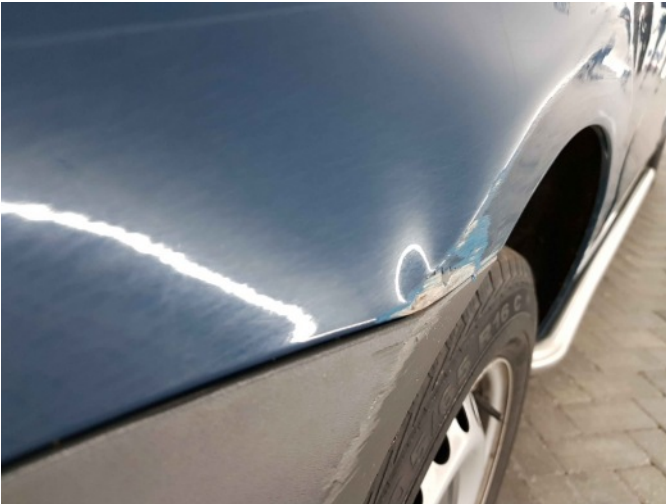
4. Portier voor - rechts

Deuk/Deuken

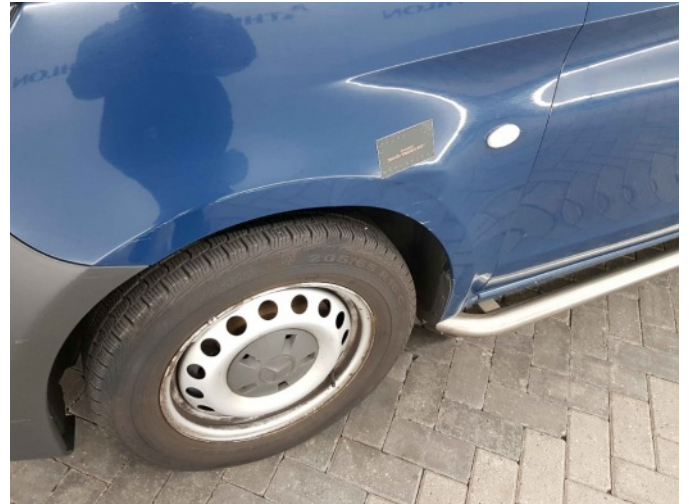
5. Spatbord voor- links

Deuk/Deuken

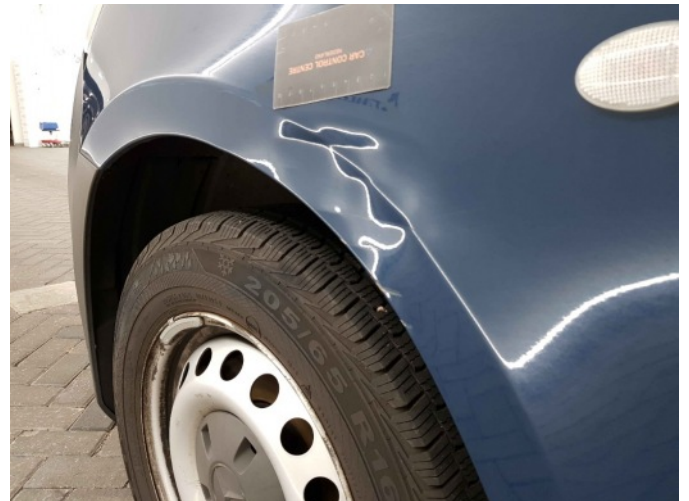
5. Spatbord voor- links

Deuk/Deuken

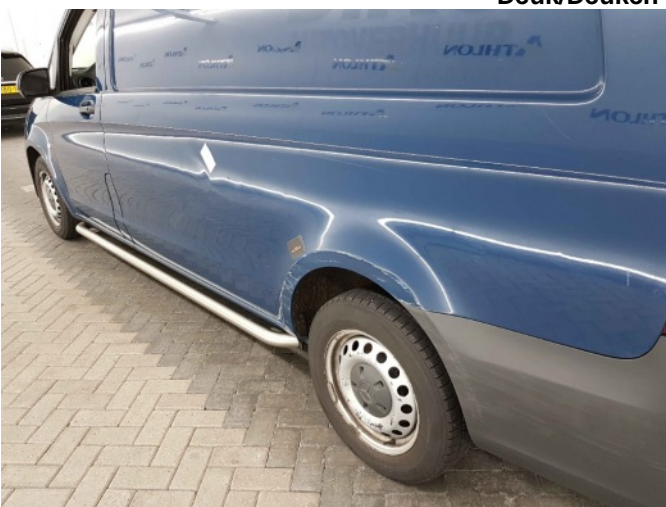
6. Zijwand - achter - Links

Deuk/Deuken

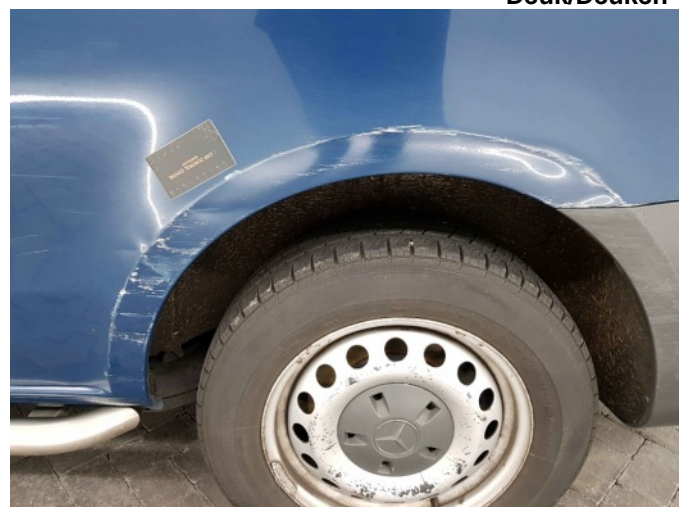
6. Zijwand - achter - Links

Deuk/Deuken

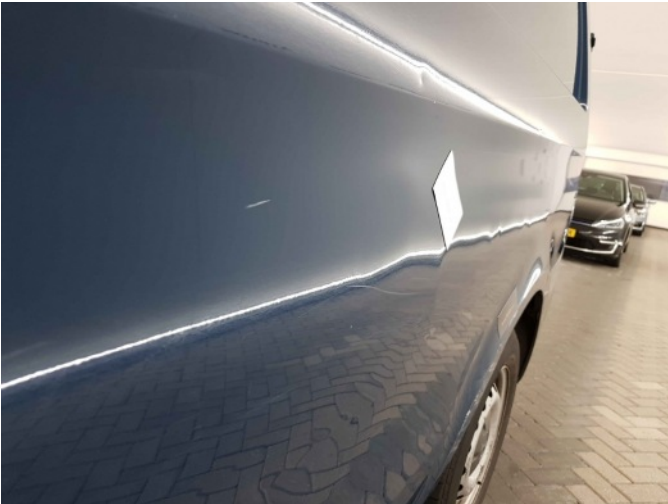
6. Zijwand - achter - Links

Deuk/Deuken

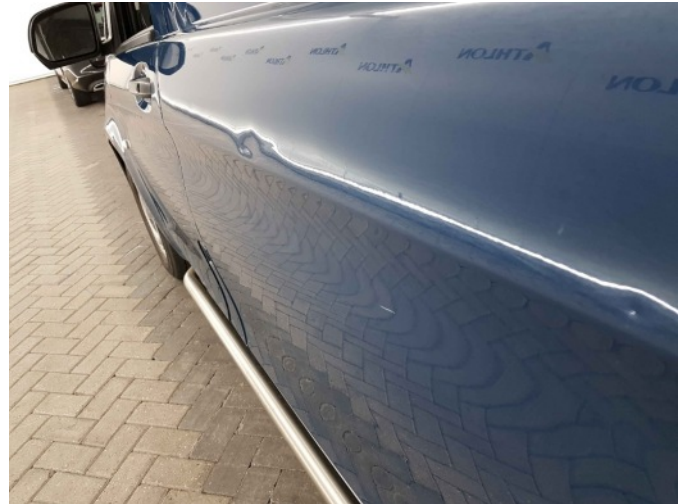
6. Zijwand - achter - Links

Deuk/Deuken

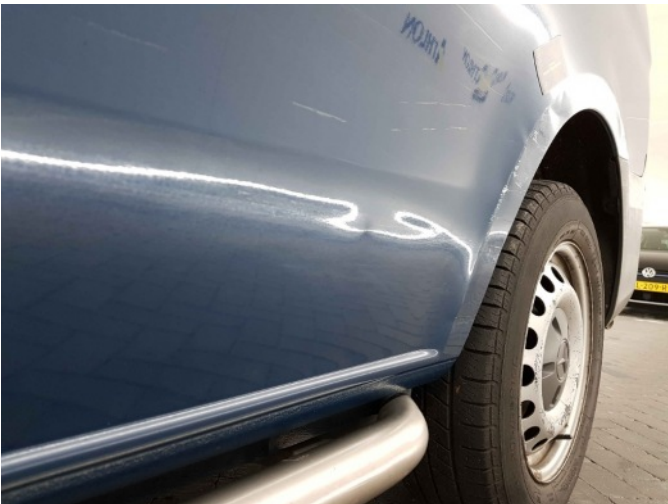
6. Zijwand - achter - Links

Deuk/Deuken

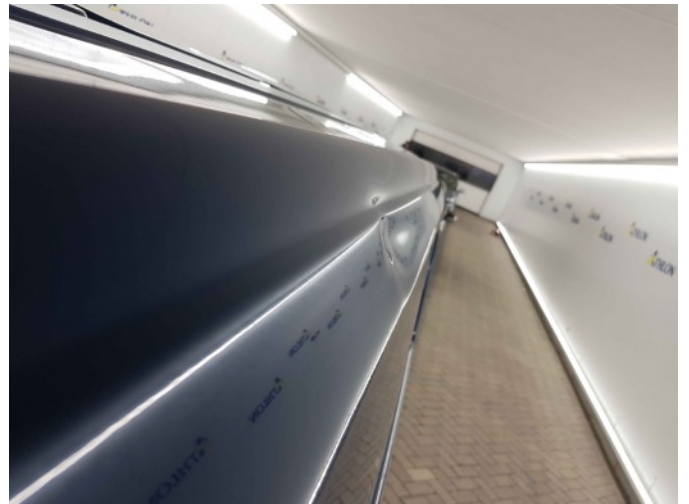
6. Zijwand - achter - Links

Deuk/Deuken

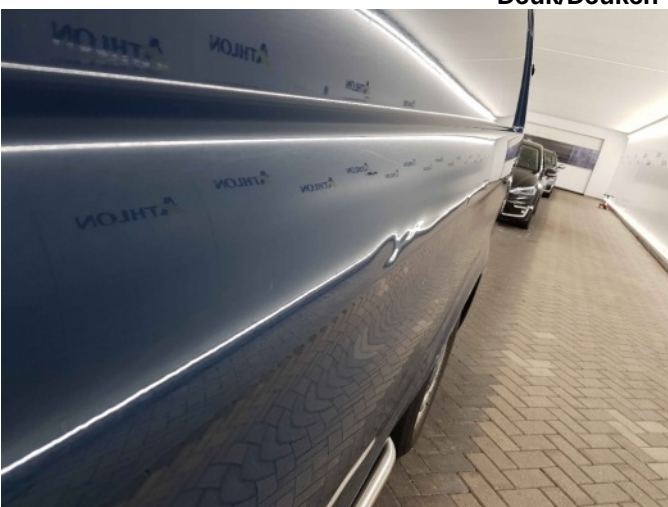
6. Zijwand - achter - Links

Deuk/Deuken

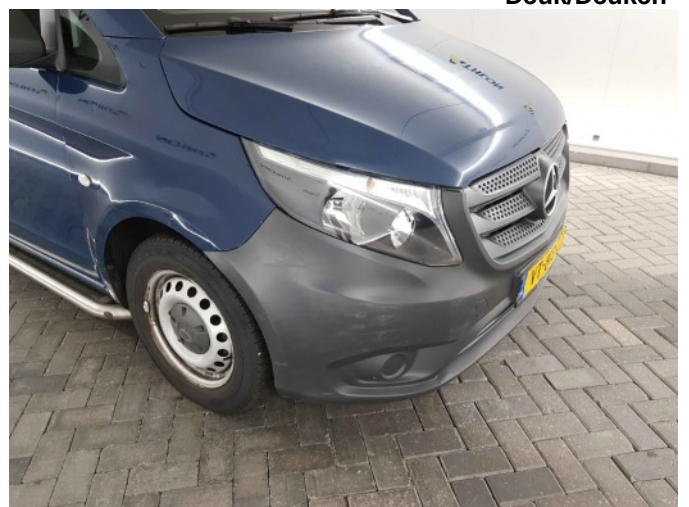
7. Voorbumper

Deuk/Deuken

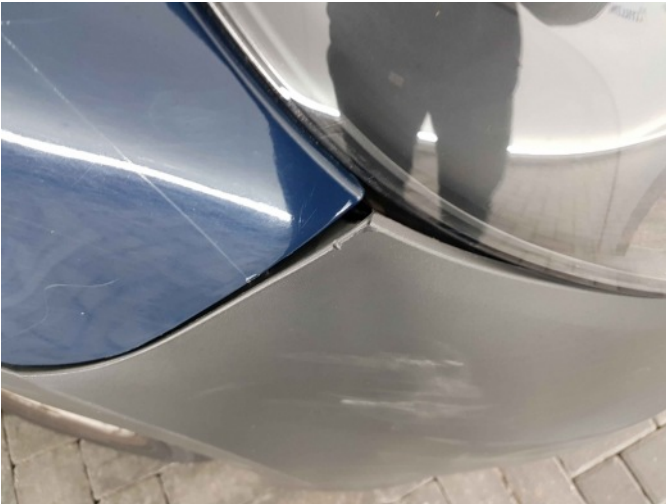
7. Voorbumper

Deuk/Deuken

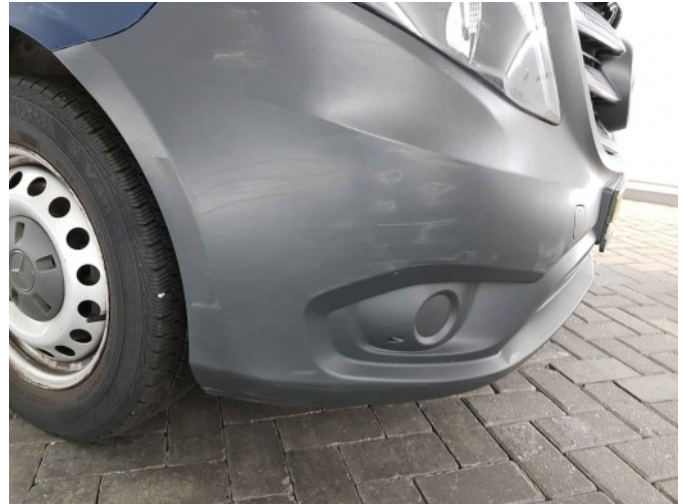
7. Voorbumper

Deuk/Deuken

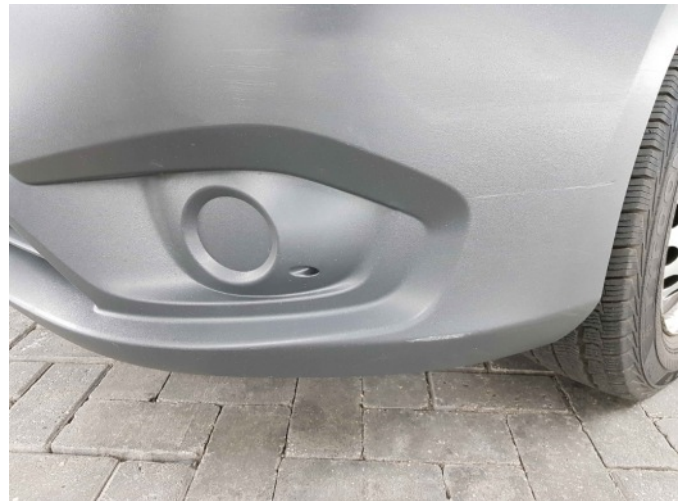
7. Voorbumper

Deuk/Deuken

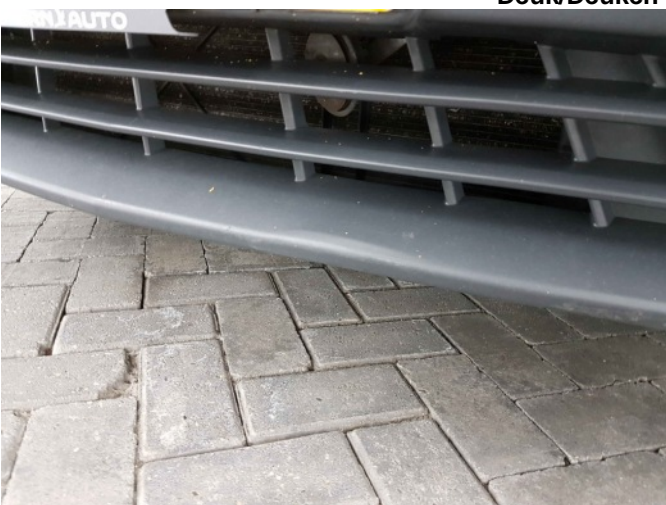
7. Voorbumper

Deuk/Deuken

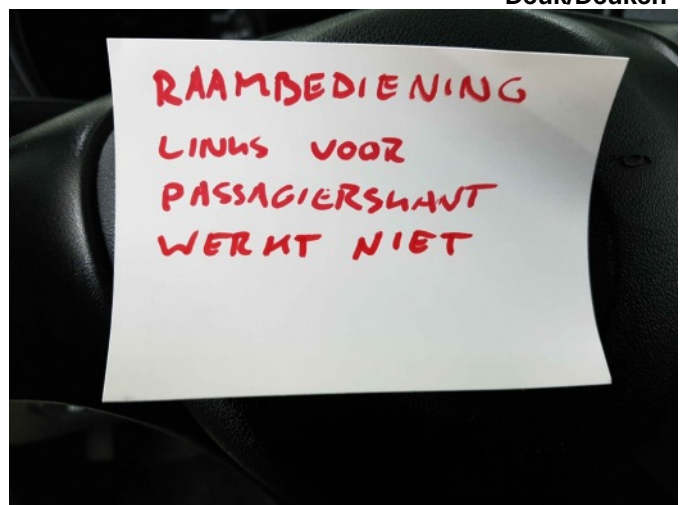
8. Diverse

Gebruikssporen

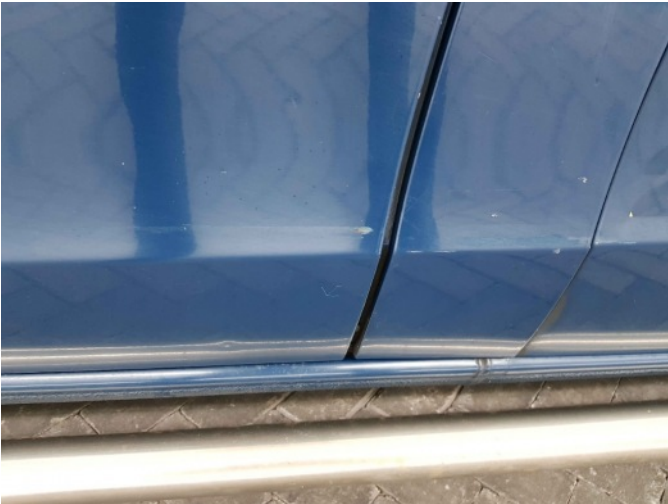
8. Diverse

Gebruikssporen

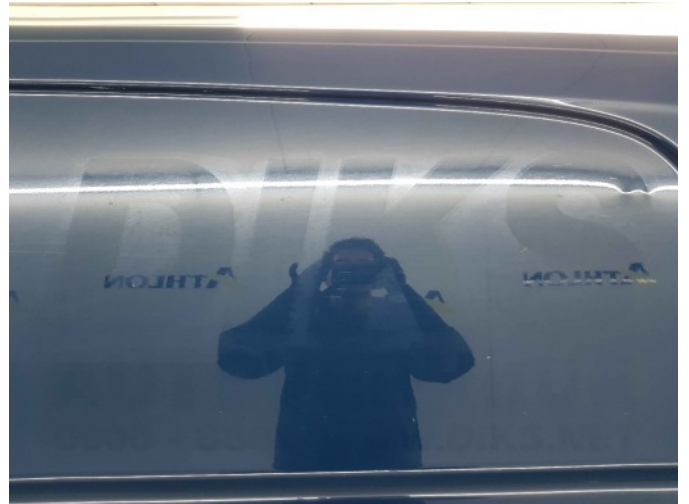
8. Diverse

Gebruikssporen

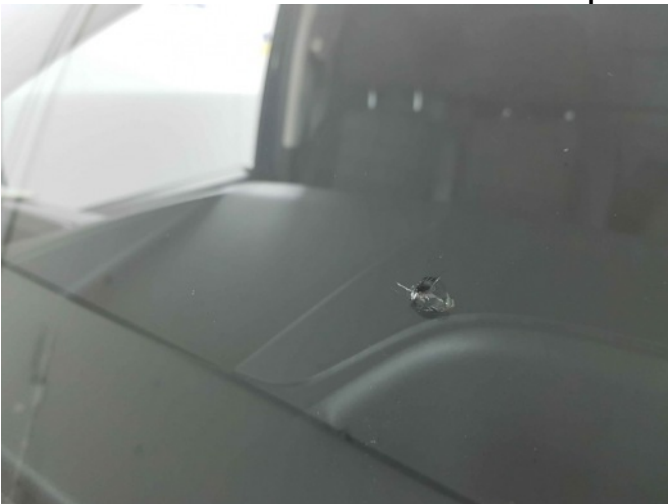
8. Diverse

Gebruikssporen

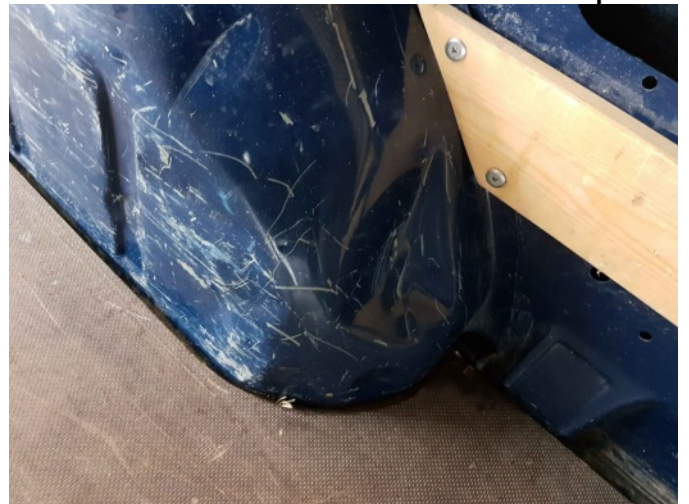
8. Diverse

Gebruikssporen

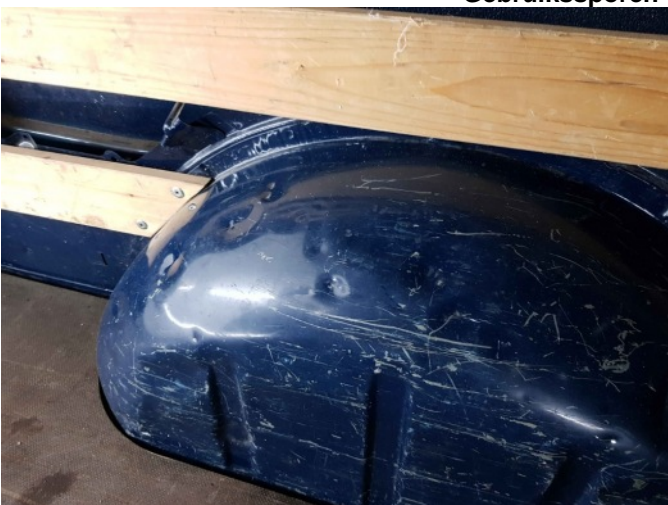
8. Diverse

Gebruikssporen

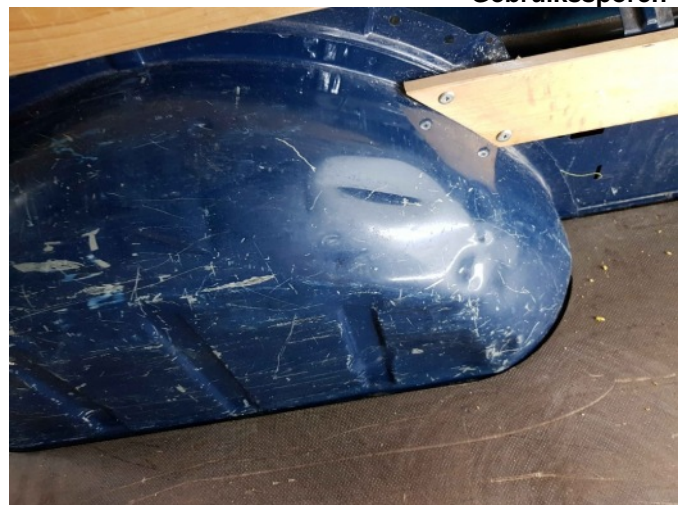
8. Diverse

Gebruikssporen

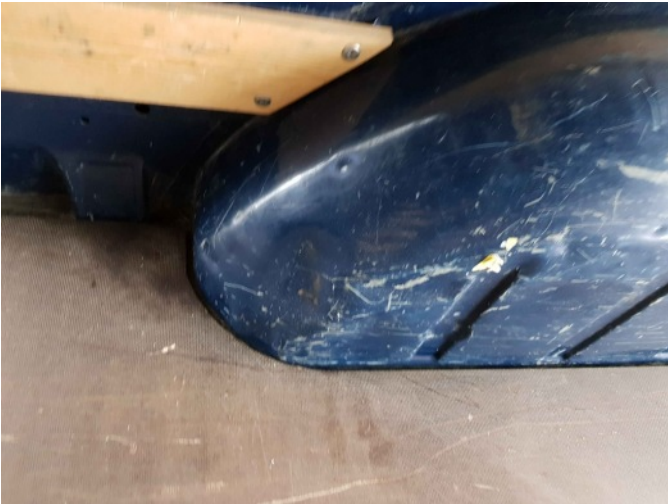
8. Diverse

Gebruikssporen

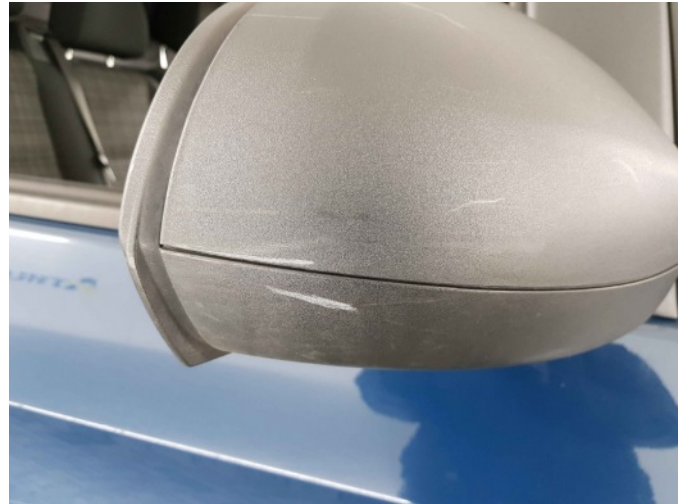
8. Diverse

Gebruikssporen

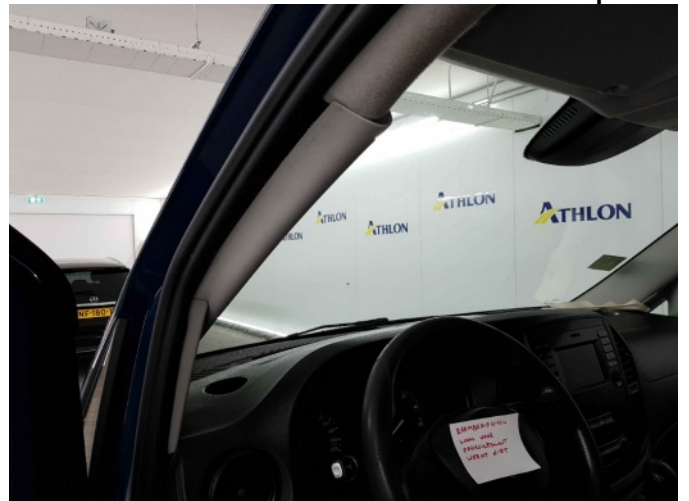
9. loszittend interieurpaneel

Gebruikssporen

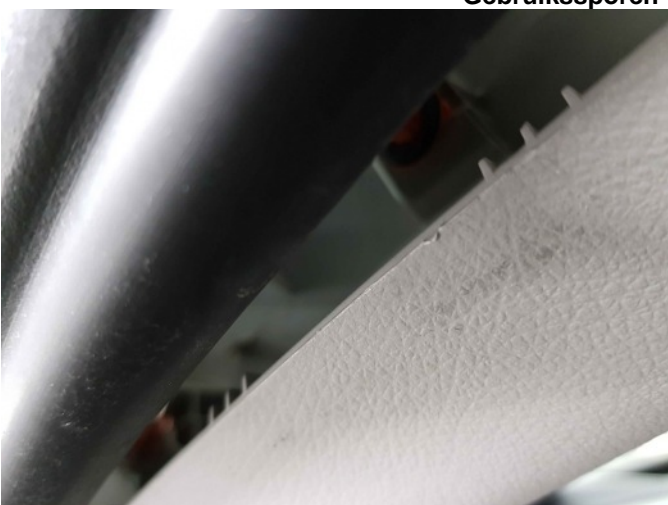
9. loszittend interieurpaneel

Gebruikssporen

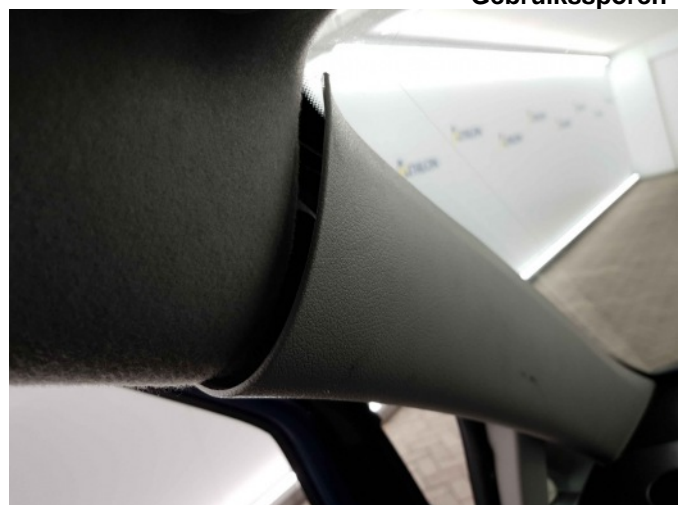
9. loszittend interieurpaneel

Gebruikssporen

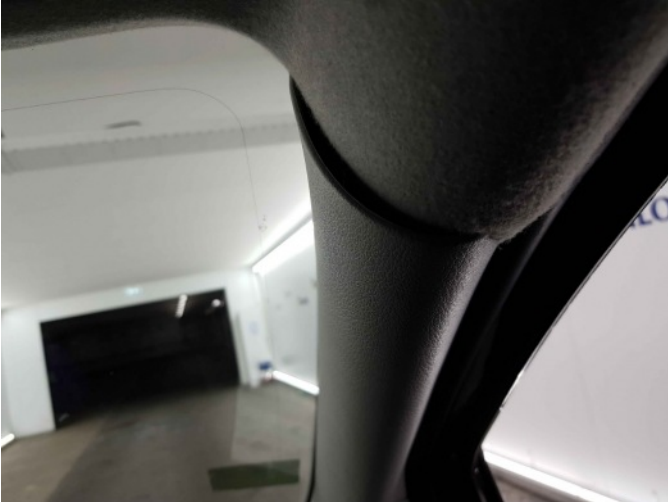
9. loszittend interieurpaneel

Gebruikssporen
