Rapport nummer: 000000888826-NL170
Inspectie plaats: ALMERE
Bezichtigingdatum: 20.01.2022
Vlag : TL-797-B

Opel Karl;Hatchback;Petrol;Manual;White

VIN:	W0VDD6E76JC447131	Kilometerstand afgelezen:	50367 km
Eerste registratie / Bouwjaar:	30.08.2018 / 0	Bezichtigingdatum / -plaats:	20.01.2022 ALMERE
Voertuig type:	Personenauto	Voertuig type:	Hatchback
HSN/TSN:	null//null	Auto rookvrij:	ja
Conditie exterieur:	3 - Toestand bevredigend	Conditie interieur:	2 - Toestand goed

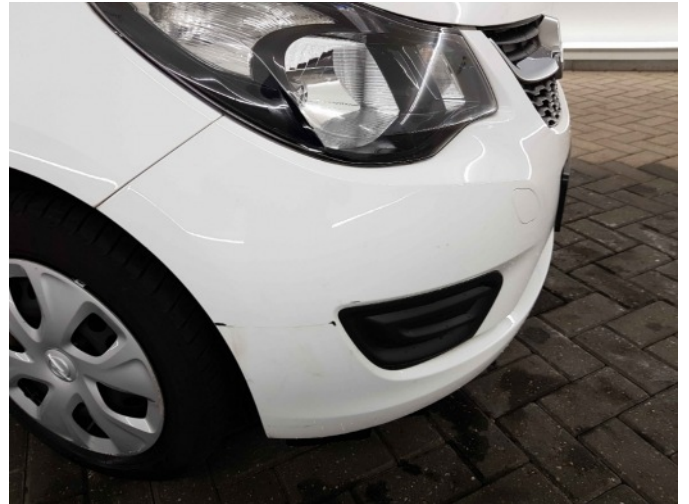
1. Voorbumper

Krassen

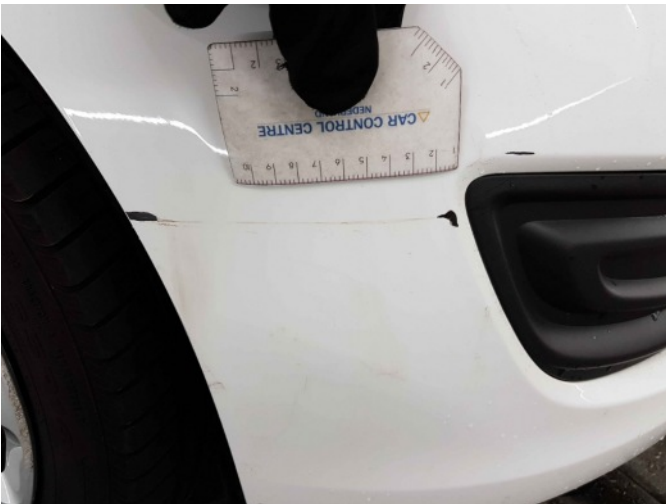
1. Voorbumper

Krassen

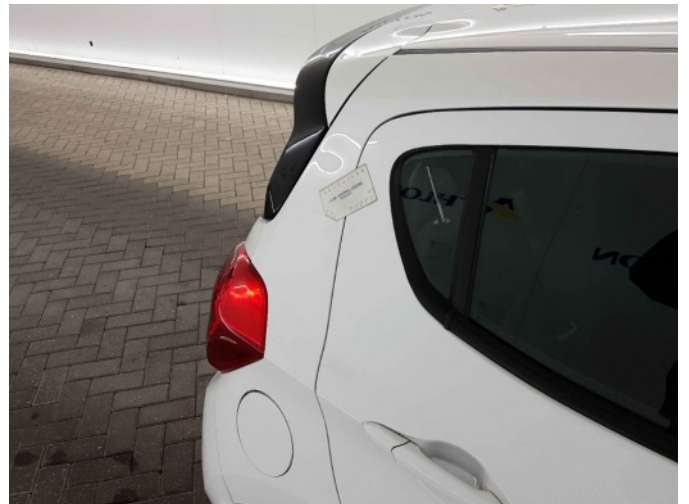
2. Zijwand - achter - rechts

Deuk/Deuken

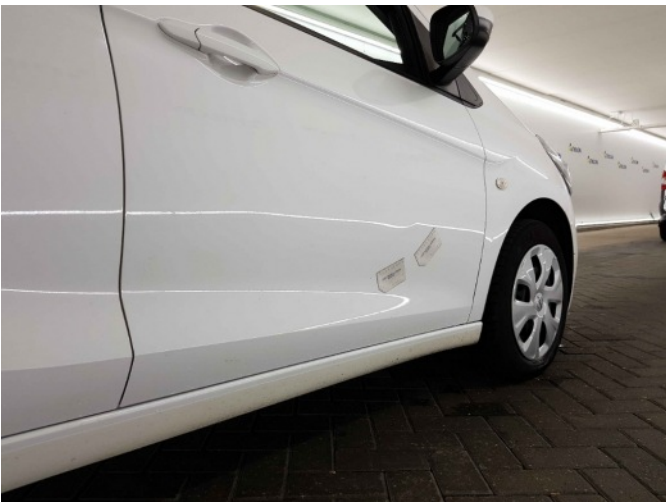
3. Portier voor - rechts

Deuk/Deuken

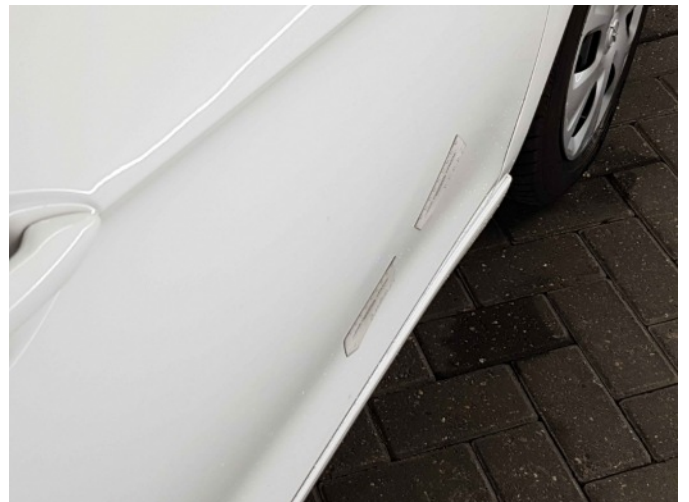
3. Portier voor - rechts

Deuk/Deuken

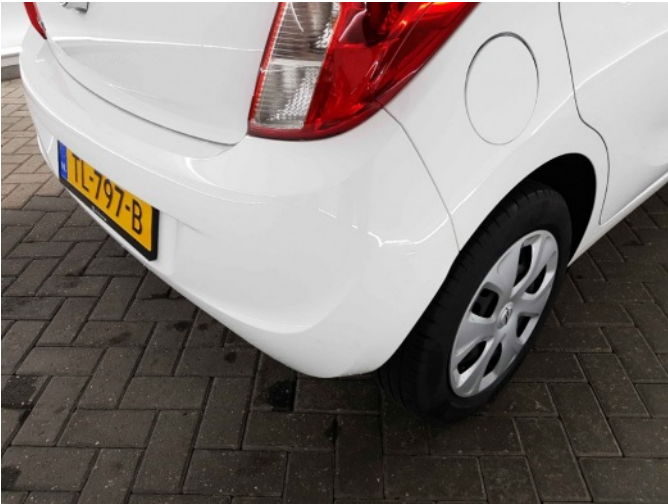
4. Achterbumper

Krassen

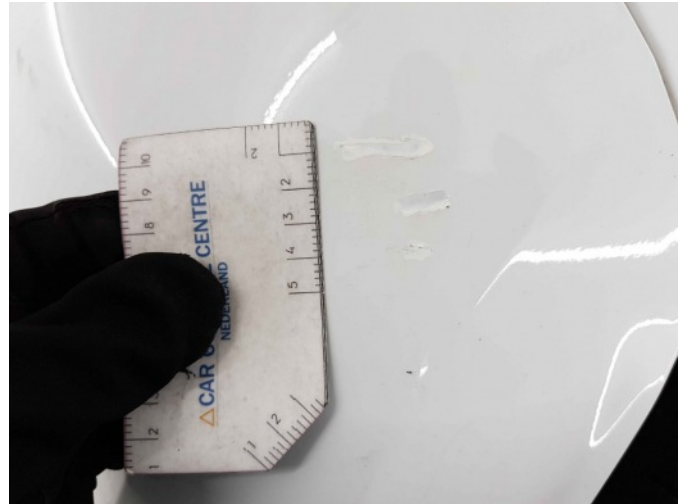
4. Achterbumper

Krassen

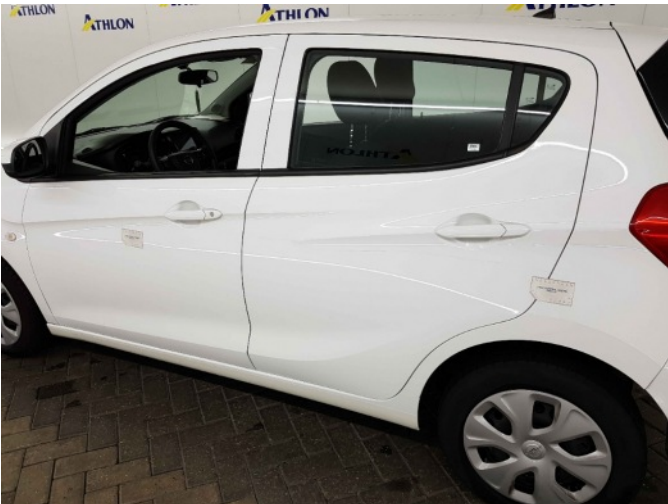
5. Portier achter - links

Krassen

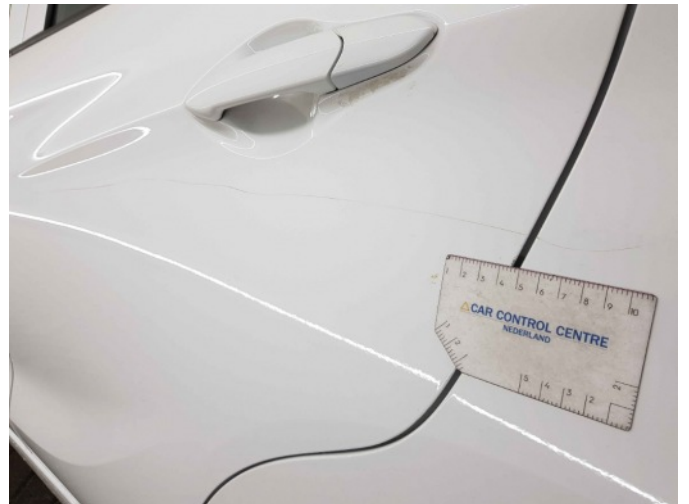
5. Portier achter - links

Krassen

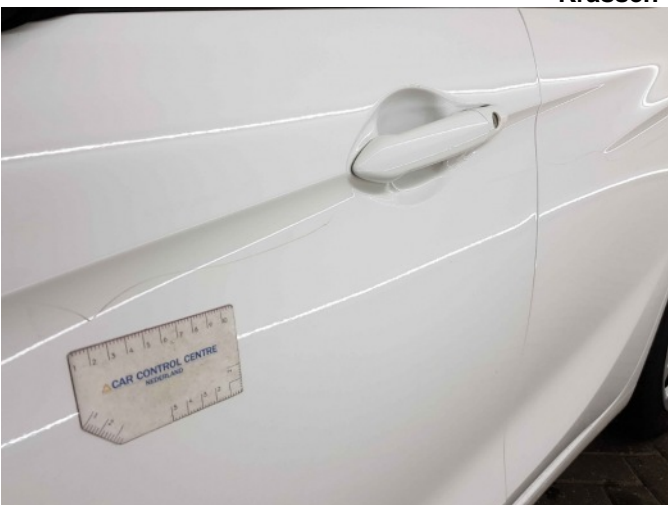
5. Portier achter - links

Krassen

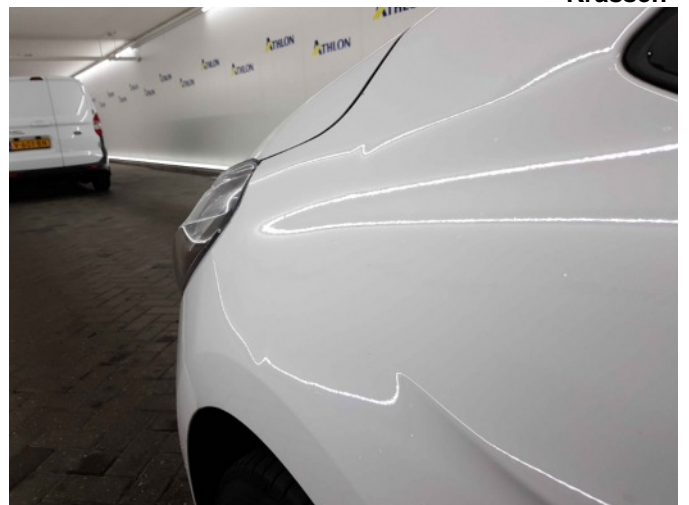
6. Diversen

Gebruikssporen

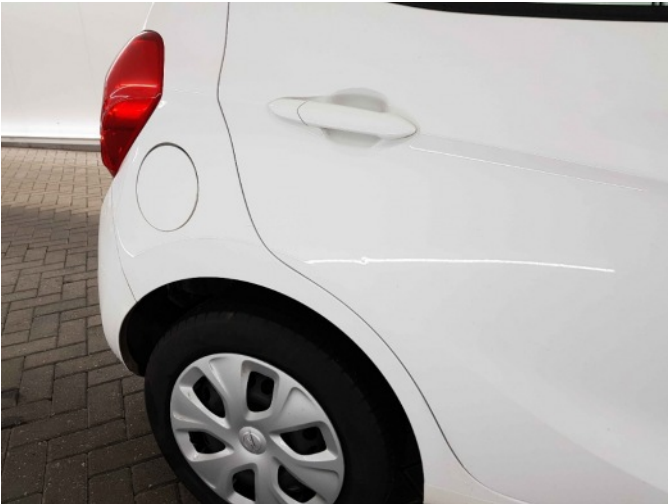
6. Diversen

Gebruikssporen

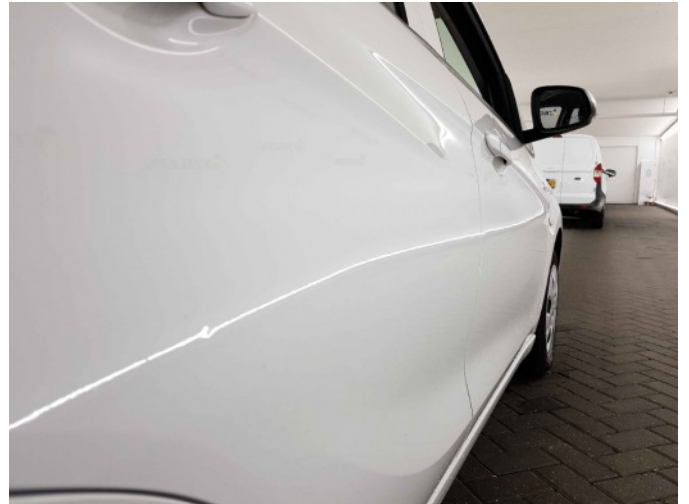
6. Diversen

Gebruikssporen

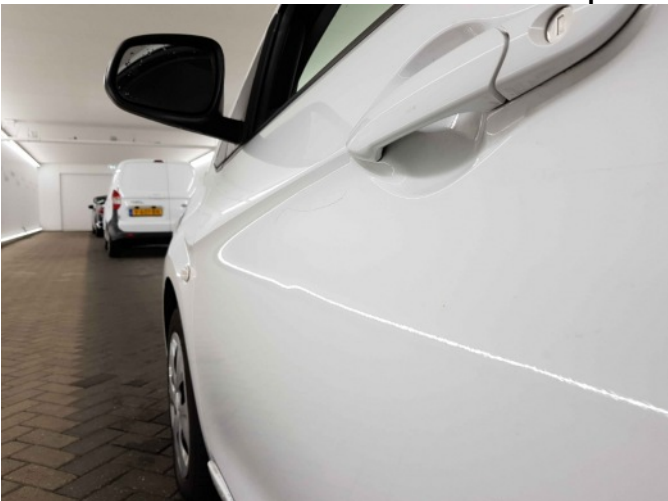
6. Diversen

Gebruikssporen

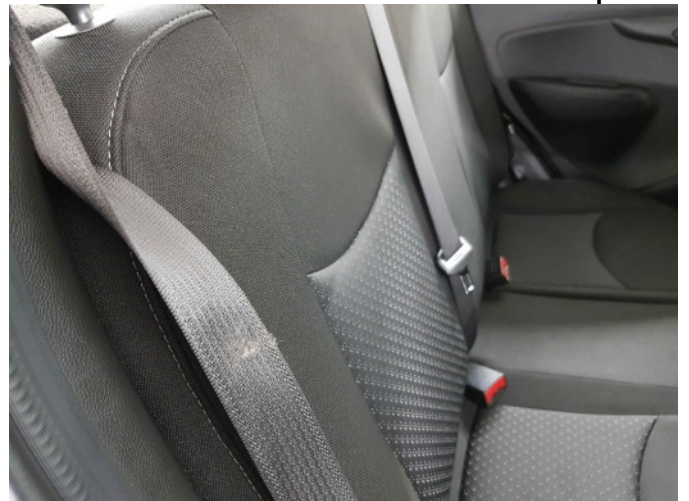
6. Diversen

Gebruikssporen
