Klantenrapport

Rapport nummer: 0000000858662-NL253
Inspectie plaats: ALMERE
Bezichtigingdatum: 05.10.2021
Vlag : SF-537-F

BMW i3;Hatchback;Electric;Automatic;Blue

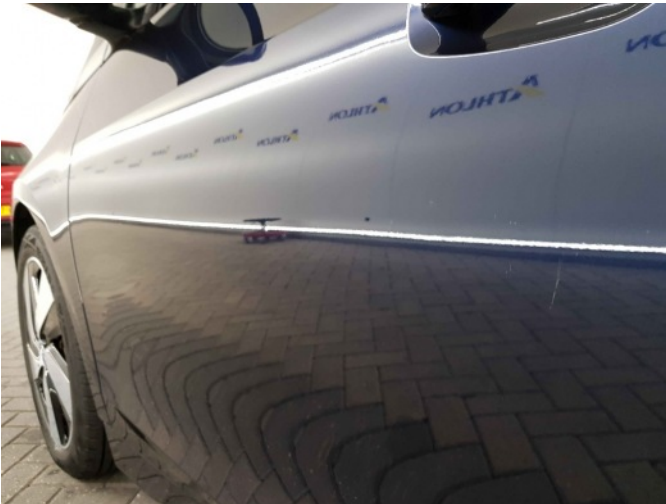
1. Diversen

Gebruikssporen

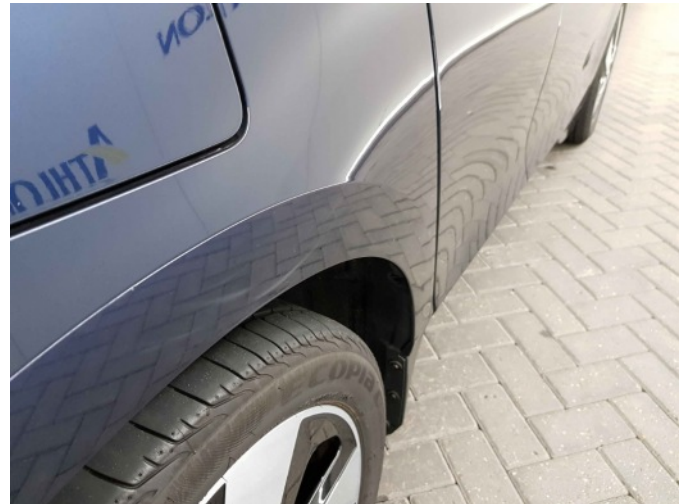
1. Diversen

Gebruikssporen
