**Rapport nummer:** 0000000888675-NL170  
**Inspectie plaats:** ALMERE  
**Bezichtigingdatum:** 18.01.2022  
**Vlag :** V-897-FH

#### Volkswagen Caddy;Bestelauto;Diesel;Manual;

VIN:	<b>WV1ZZZ2KZHX030860</b>	Kilometerstand afgelezen:	<b>83389 km</b>
Eerste registratie / Bouwjaar:	<b>03.05.2017 / 0</b>	Bezichtigingdatum / -plaats:	<b>18.01.2022 ALMERE</b>
Voertuig type:	<b>Bestelbus</b>	Voertuig type:	<b>busje</b>
HSN/TSN:	<b>null//null</b>	Auto rookvrij:	<b>ja</b>
Conditie exterieur:	<b>3 - Toestand bevredigend</b>	Conditie interieur:	<b>3 - Toestand bevredigend</b>

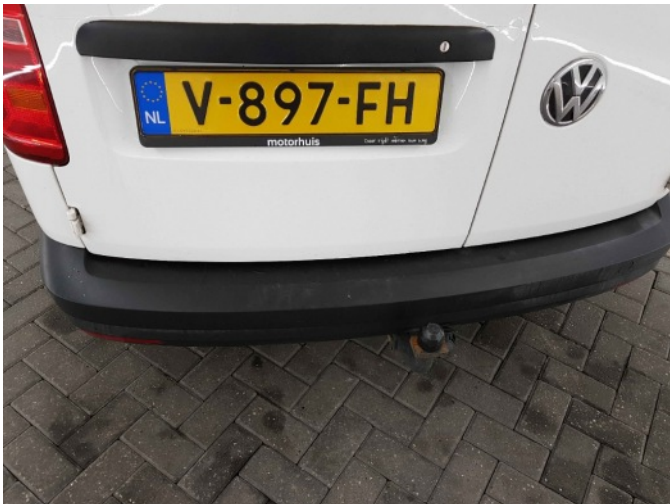
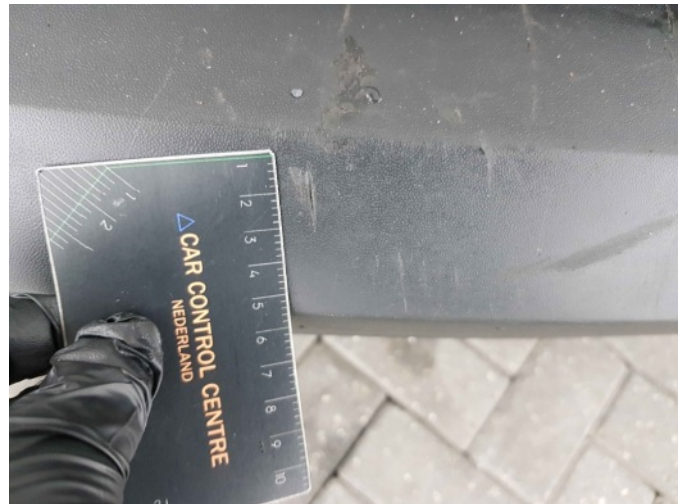
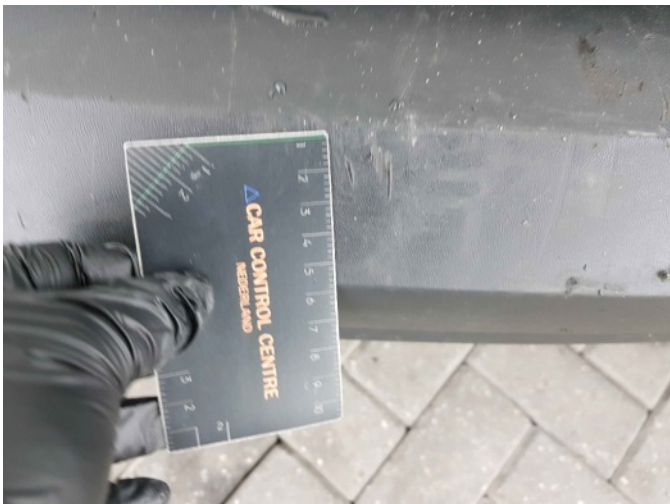
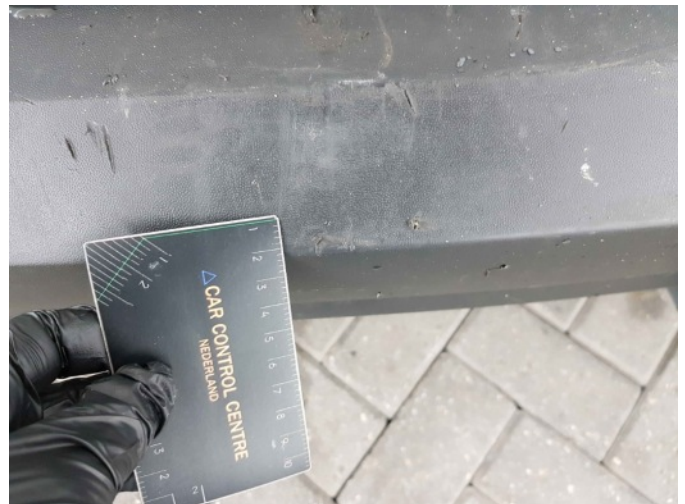
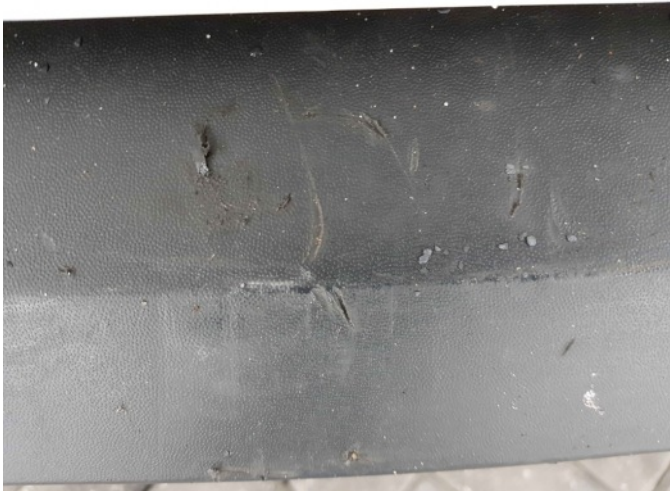
- 1.) Achterbumper | Krassen
- 2.) radio aanknop | Beschadigd
- 3.) Diverse | Gebruikssporen

1. Achterbumper

**Krassen**

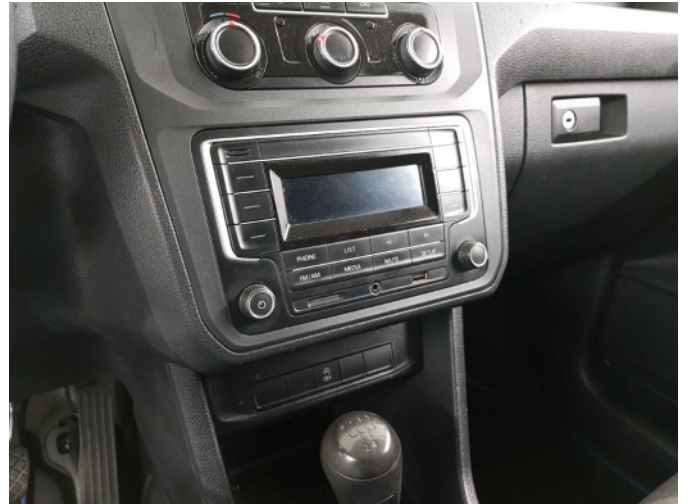
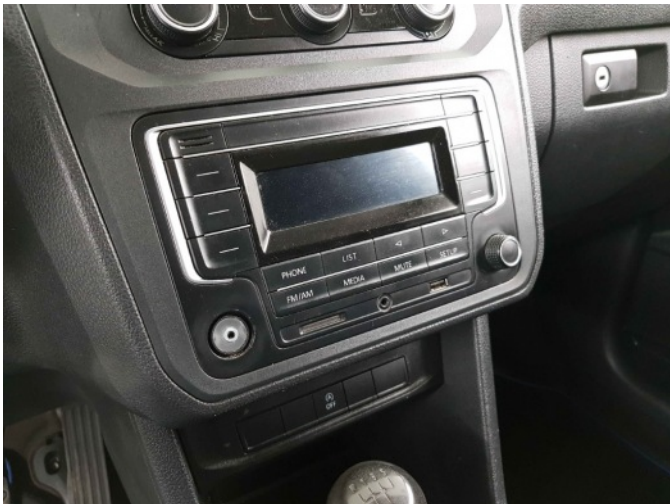
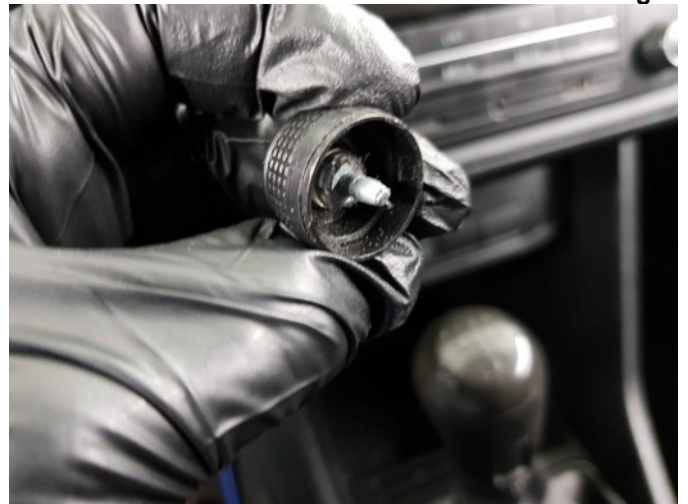
2. radio aanknop

**Beschadigd**

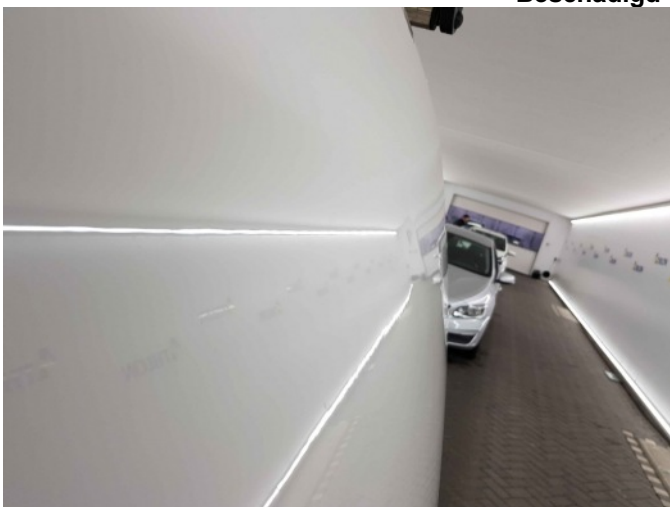
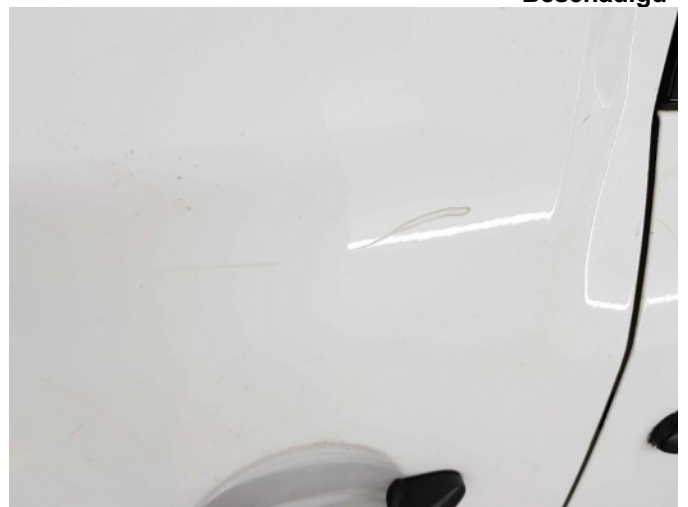
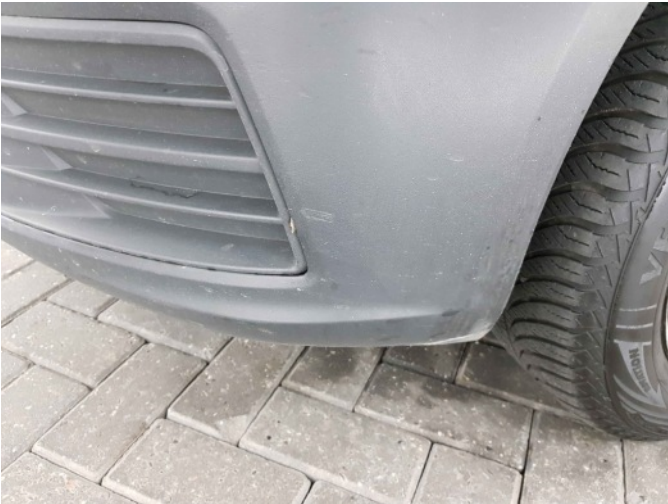
3. Diverse

**Gebruikssporen**
