**Rapport nummer:** 0000000890069-NL170  
**Inspectie plaats:** ALMERE  
**Bezichtigingdatum:** 19.01.2022  
**Vlag :** PJ-956-T

#### Opel Astra; Hatchback; Petrol; Manual; Black

fotografisch verslag

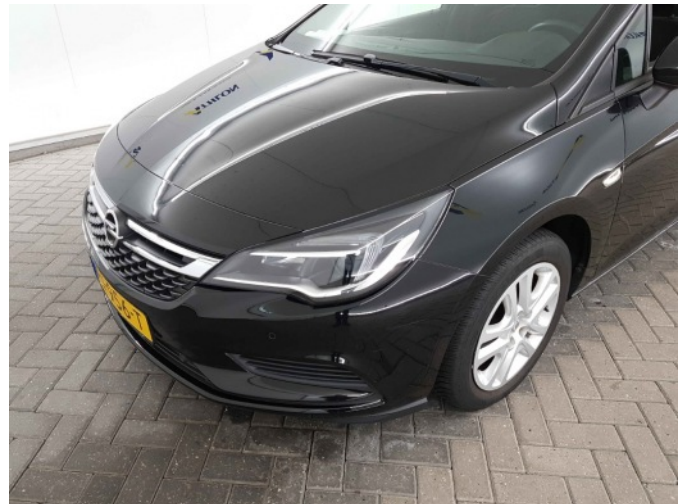
1. Voorbumper

Gebruikssporen

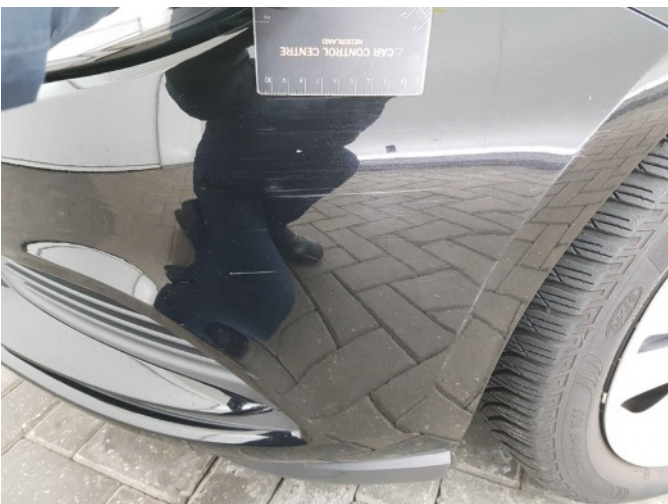
1. Voorbumper

Gebruikssporen

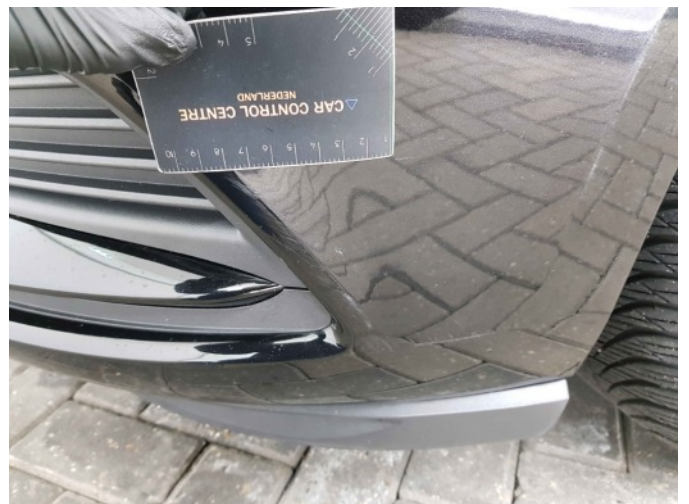
1. Voorbumper

Gebruikssporen

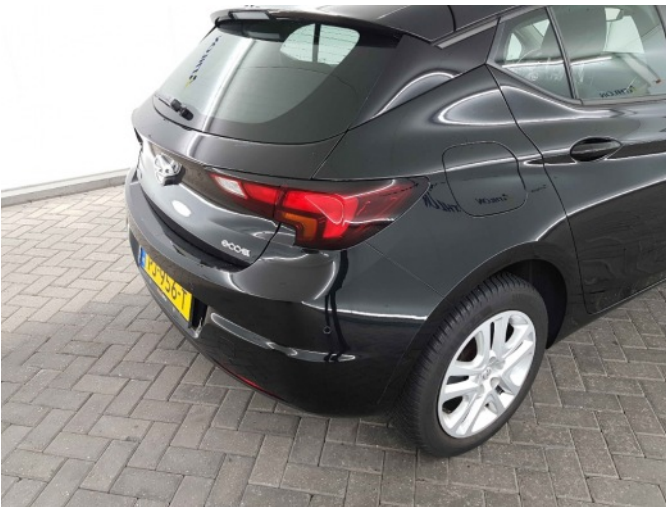
2. Achterbumper

**Gebruikssporen**

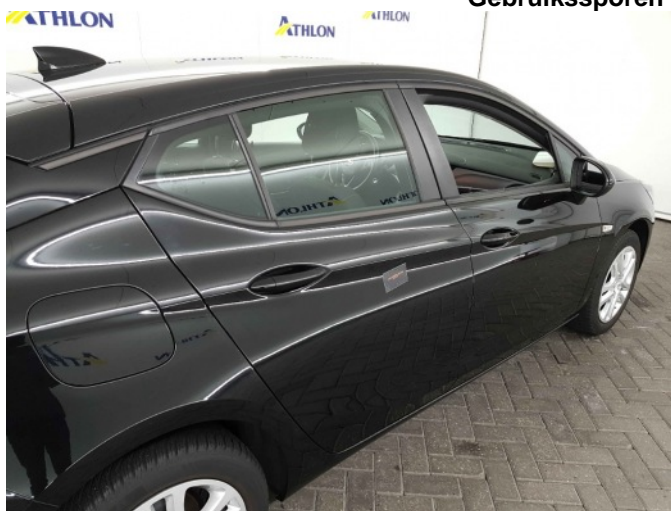
3. Portier achter - rechts

**Gebruikssporen**

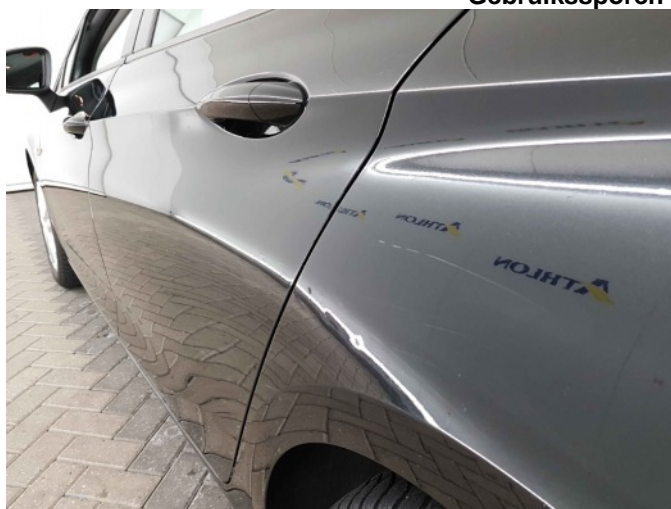
4. Diverse

**Gebruikssporen**

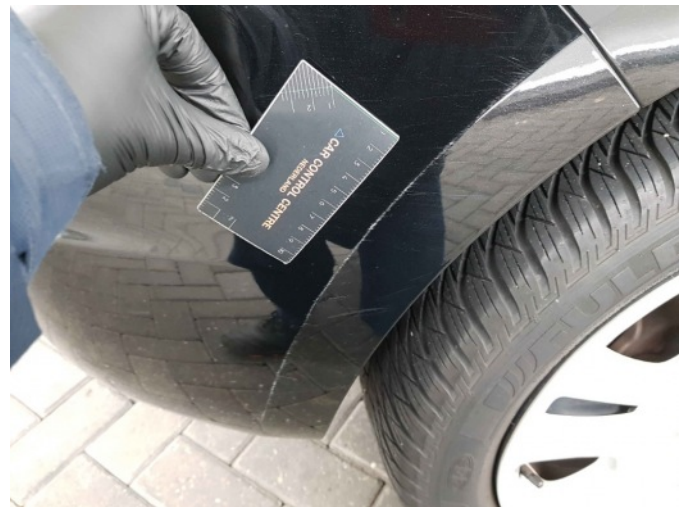
2. Achterbumper

**Gebruikssporen**

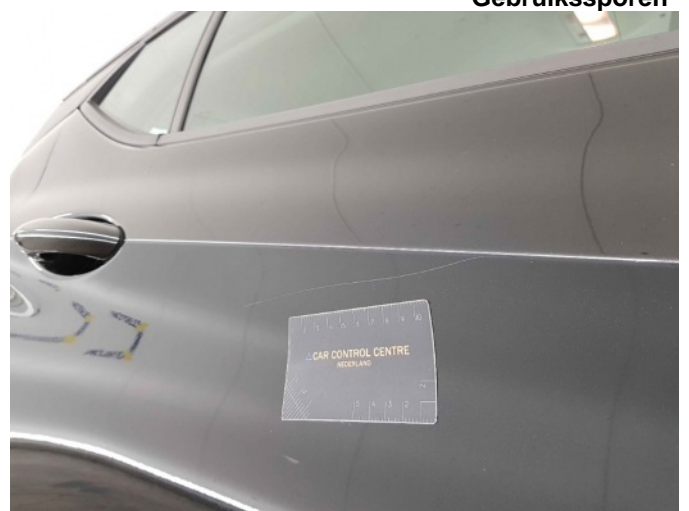
3. Portier achter - rechts

**Gebruikssporen**

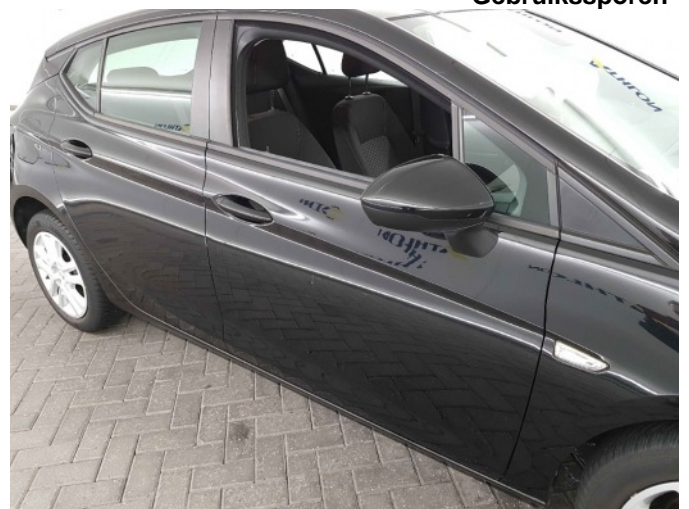
4. Diverse

**Gebruikssporen**

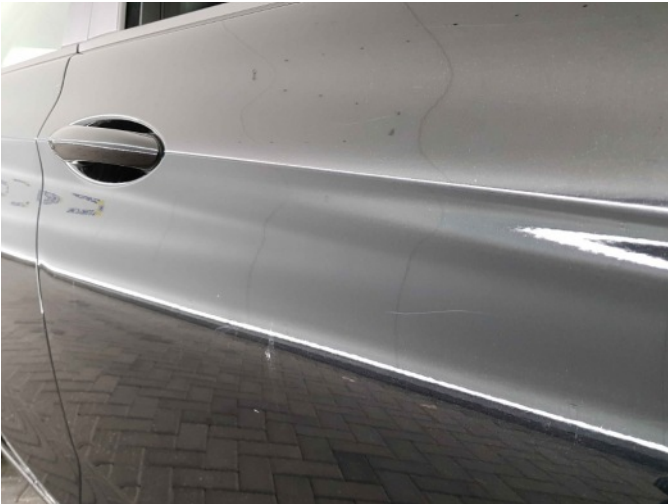
4. Diverse

**Gebruikssporen**
