Rapport nummer: 0000000888961-NL170
Inspectie plaats: ALMERE
Bezichtigingdatum: 20.01.2022
Vlag : SX-709-B

Opel Ampera-E;Hatchback;Electric;Automatic;White

VIN:	W0VF86E09J4121236	Kilometerstand afgelezen:	128415 km
Eerste registratie / Bouwjaar:	19.06.2018 / 0	Bezichtigingdatum / -plaats:	20.01.2022 ALMERE
Voertuig type:	Personenauto	Voertuig type:	Hatchback
HSN/TSN:	null//null	Auto rookvrij:	ja
Conditie exterieur:	2 - Toestand goed	Conditie interieur:	2 - Toestand goed

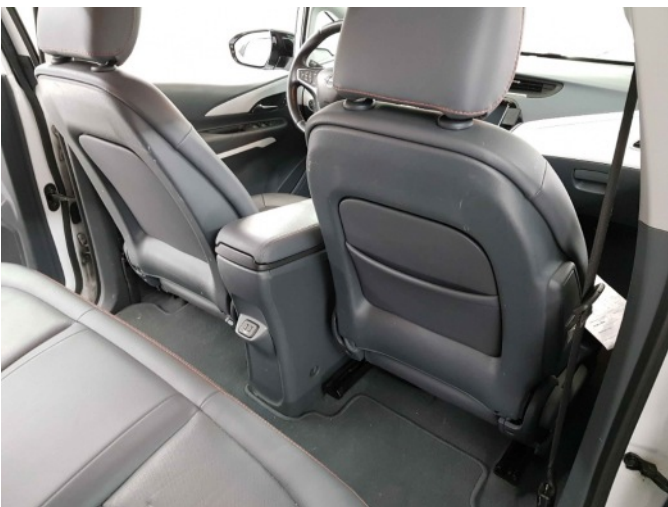
1. Diverse

Gebruikssporen

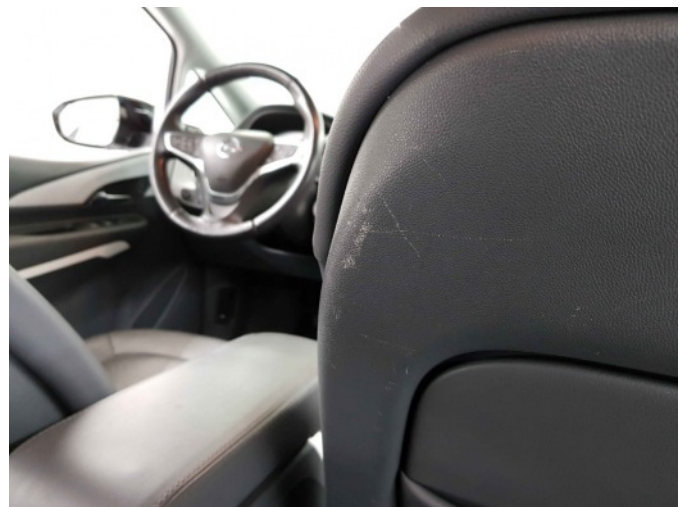
1. Diverse

Gebruikssporen

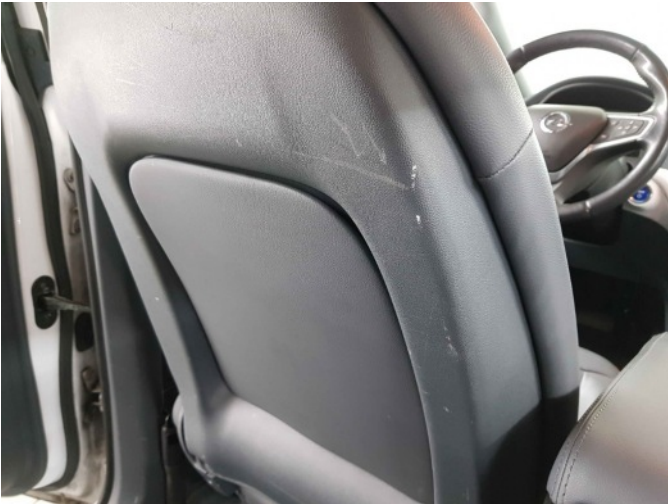
1. Diverse

Gebruikssporen

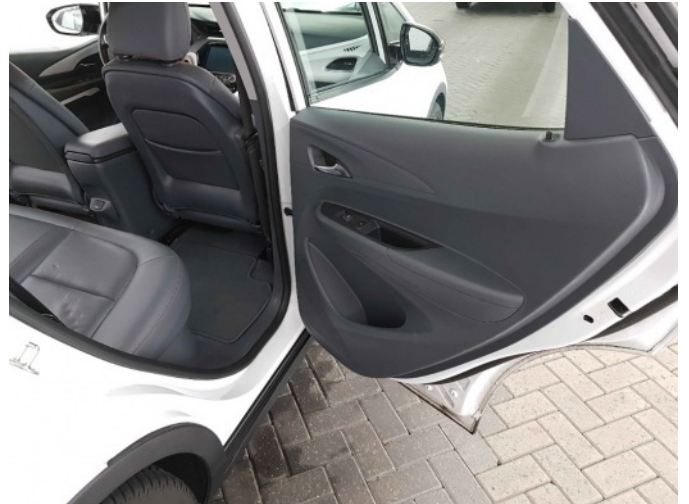
1. Diverse

Gebruikssporen

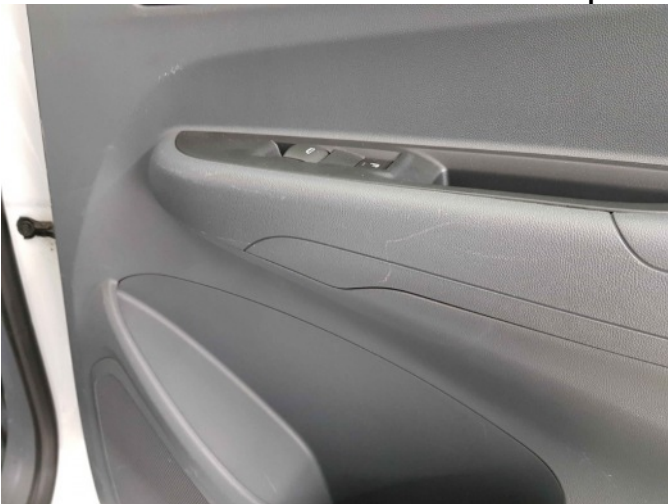
1. Diverse

Gebruikssporen

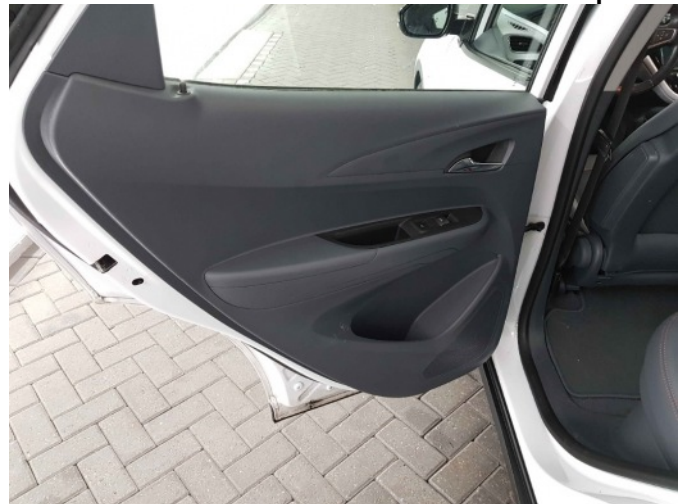
1. Diverse

Gebruikssporen

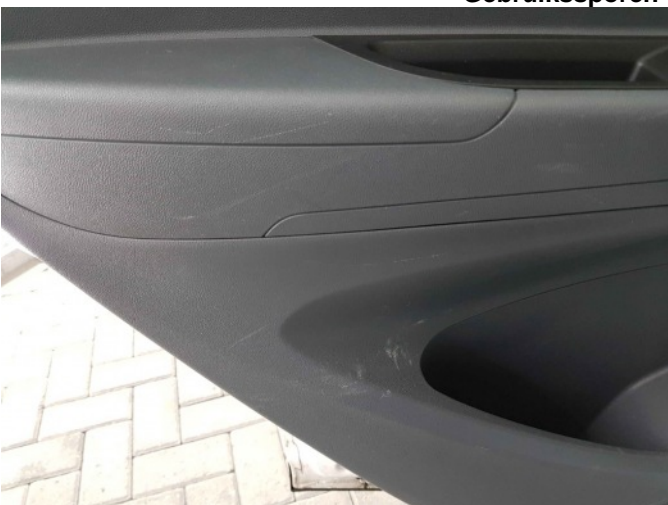
1. Diverse

Gebruikssporen
