Rapport nummer: 0000000889490-NL170
Inspectie plaats: ALMERE
Bezichtigingdatum: 20.01.2022
Vlag : XH-293-S

Volkswagen Polo;Hatchback;Petrol;Manual;Blue

VIN:	WVWZZZAWZKY093025	Kilometerstand afgelezen:	57802 km
Eerste registratie / Bouwjaar:	25.01.2019 / 0	Bezichtigingdatum / -plaats:	20.01.2022 ALMERE
Voertuig type:	Personenauto	Voertuig type:	Hatchback
HSN/TSN:	null//null	Auto rookvrij:	ja
Conditie exterieur:	3 - Toestand bevredigend	Conditie interieur:	2 - Toestand goed

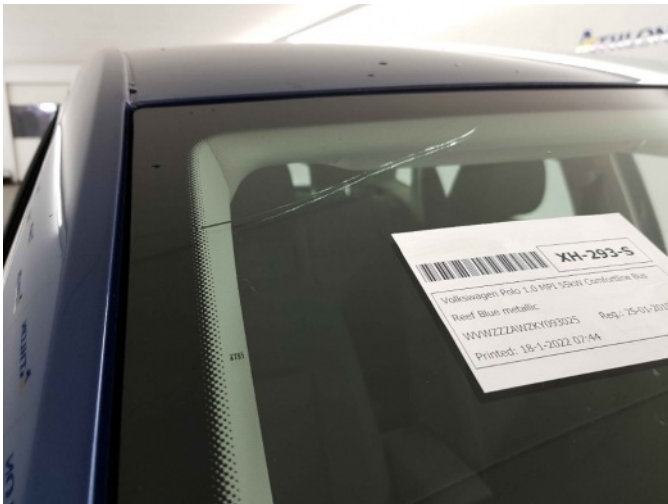
1. Voorruit

Breuk / barst / scheur

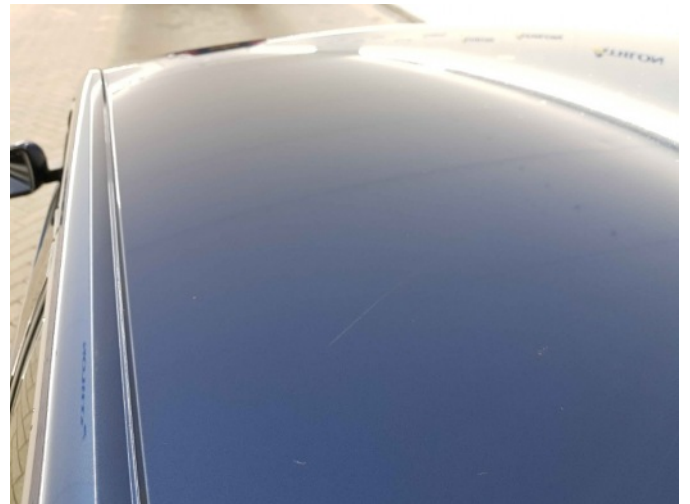
2. Dak

Krassen

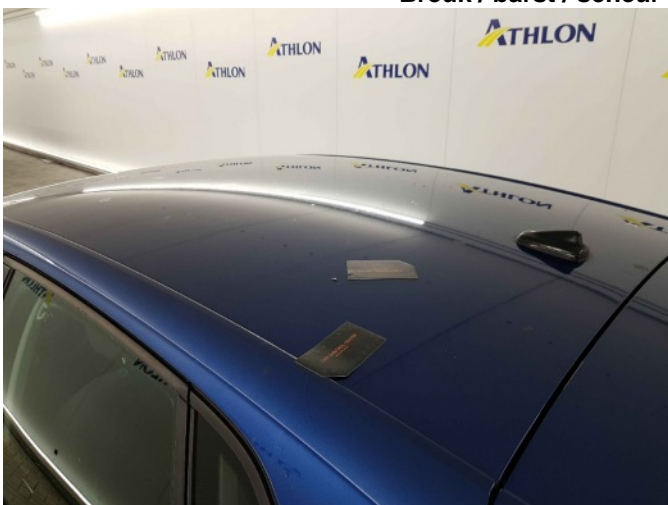
2. Dak

Krassen

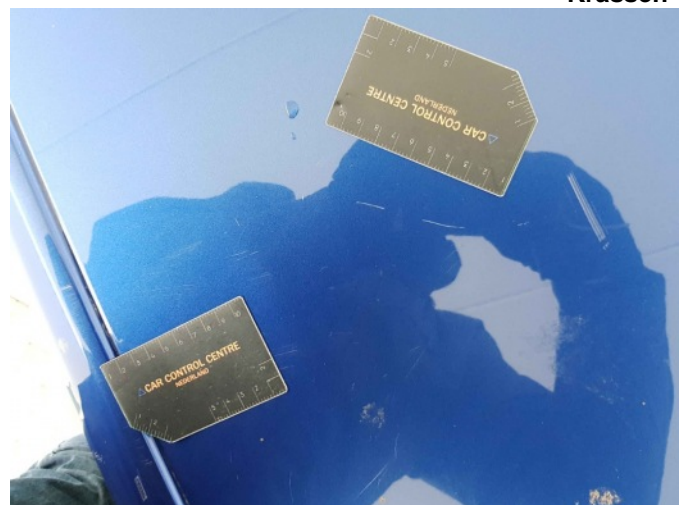
2. Dak

Krassen

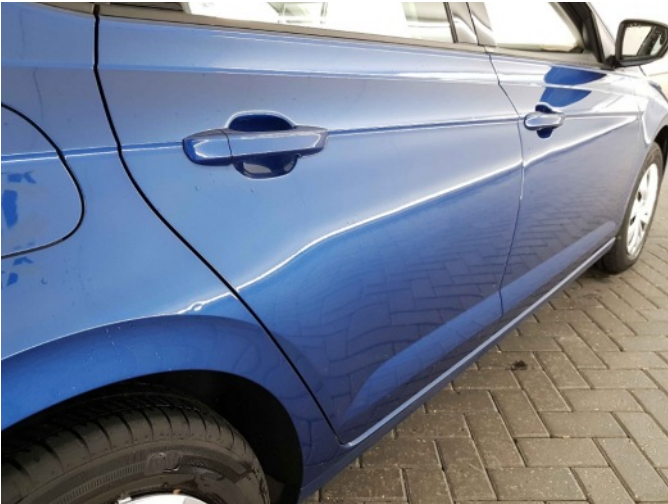
3. Diversen

Gebruikssporen

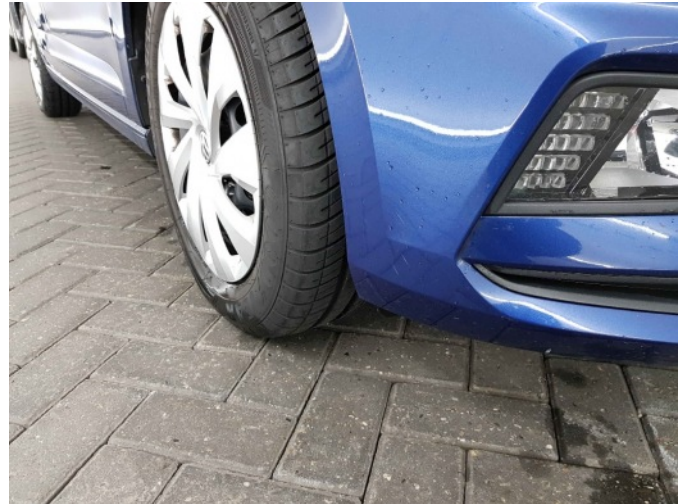
3. Diversen

Gebruikssporen

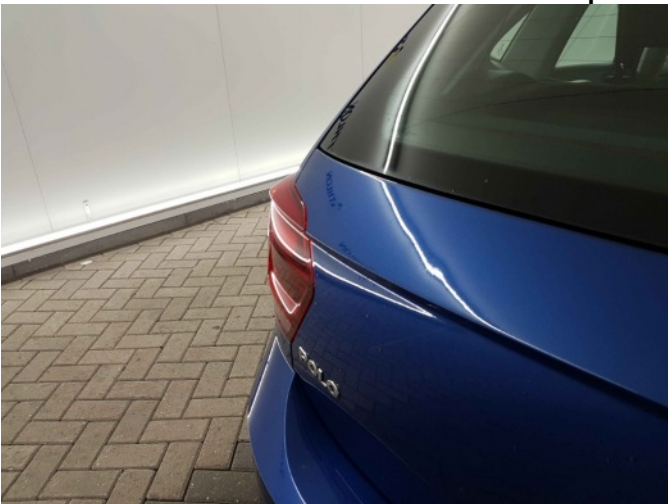
3. Diversen

Gebruikssporen

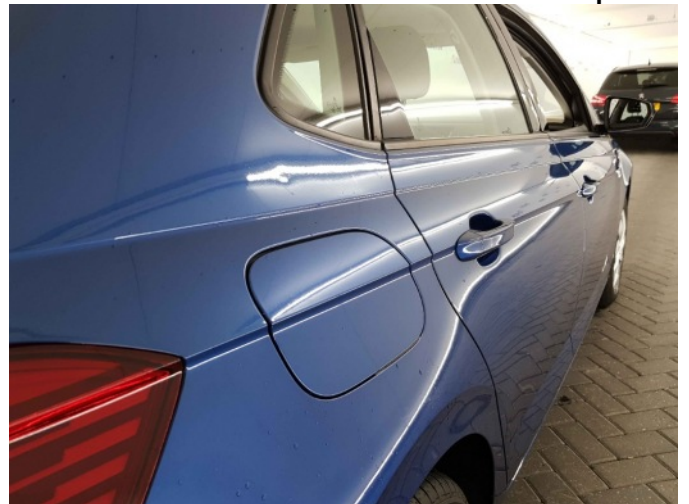
3. Diversen

Gebruikssporen

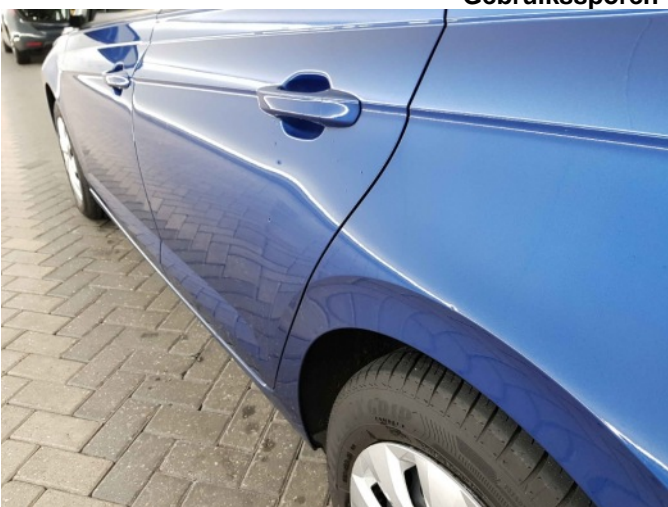
3. Diversen

Gebruikssporen

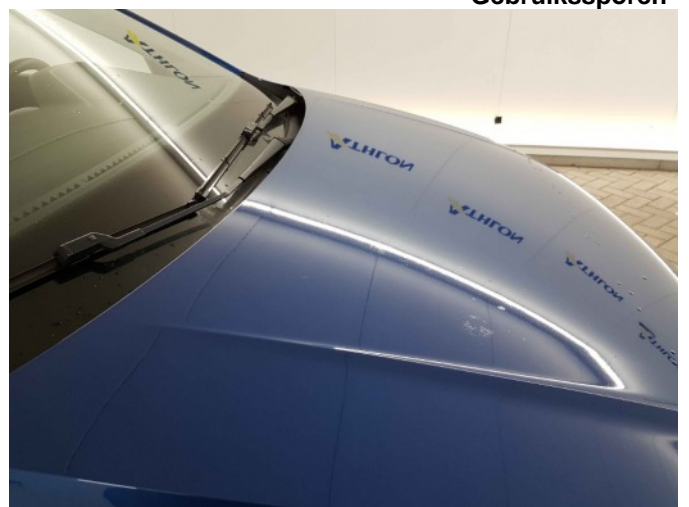
3. Diversen

Gebruikssporen

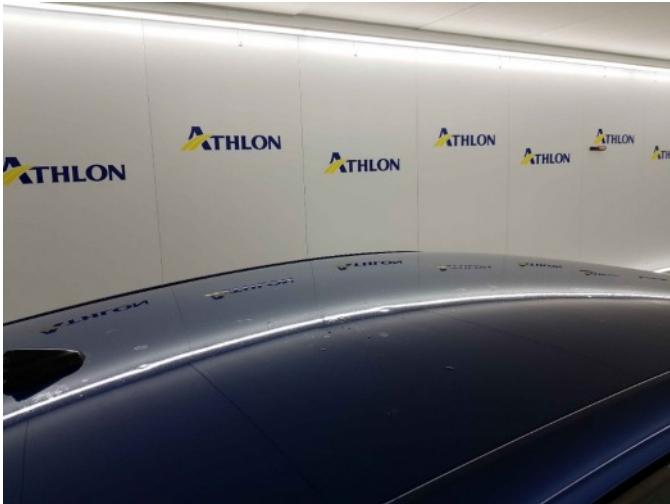
3. Diversen

Gebruikssporen
