Rapport nummer: 0000000890848-NL170
Inspectie plaats: ALMERE
Bezichtigingdatum: 24.01.2022
Vlag : PR-044-F

Opel Astra Sports Tourer;Hatchback;Diesel;Manual;Blue

VIN:	W0VBD8EL4H8103035	Kilometerstand afgelezen:	195836 km
Eerste registratie / Bouwjaar:	25.08.2017 / 0	Bezichtigingdatum / -plaats:	24.01.2022 ALMERE
Voertuig type:	Personenauto	Voertuig type:	Stationwagen
HSN/TSN:	null//null	Auto rookvrij:	ja
Conditie exterieur:	3 - Toestand bevredigend	Conditie interieur:	2 - Toestand goed

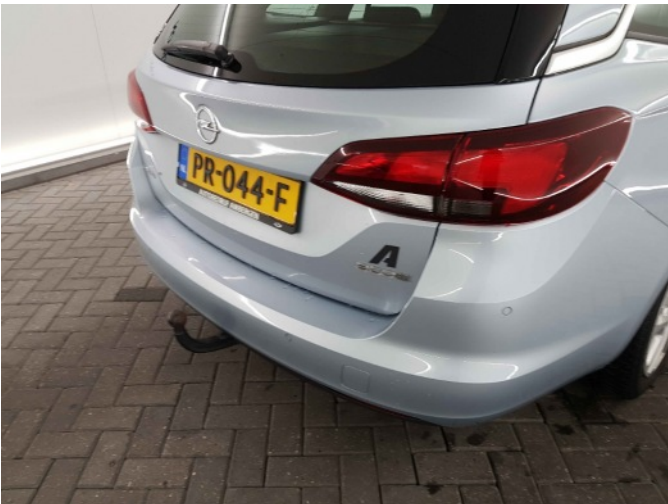
1. Diverse

Gebruikssporen

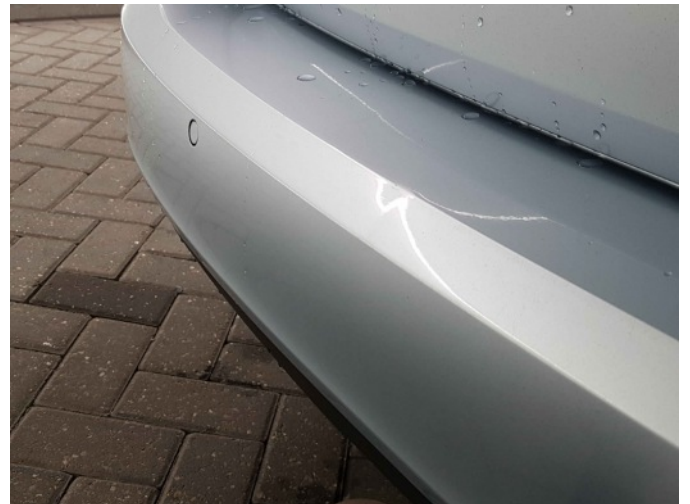
1. Diverse

Gebruikssporen
