Rapport nummer: 0000000886852-NL170
Inspectie plaats: ALMERE
Bezichtigingdatum: 25.01.2022
Vlag : V-102-KV

Opel Movano GB;Bestelauto;Diesel;Automatic;White

VIN:	W0VMRLS0XJB143913	Kilometerstand afgelezen:	193942 km
Eerste registratie / Bouwjaar:	02.01.2018 / 0	Bezichtigingdatum / -plaats:	25.01.2022 ALMERE
Voertuig type:	Bestelbus	Voertuig type:	busje
HSN/TSN:	null//null	Auto rookvrij:	nee
Conditie exterieur:	3 - Toestand bevredigend	Conditie interieur:	3 - Toestand bevredigend

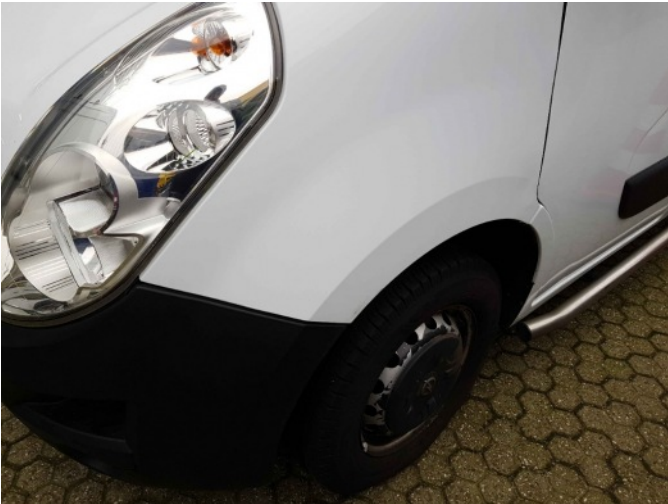
1. Diverse

Gebruikssporen

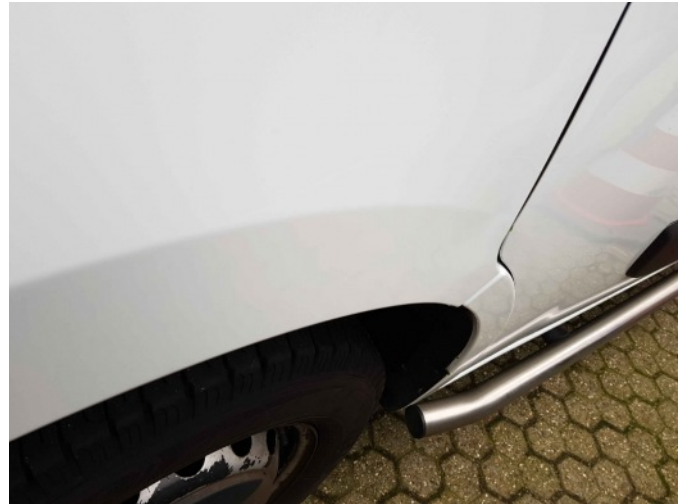
1. Diverse

Gebruikssporen

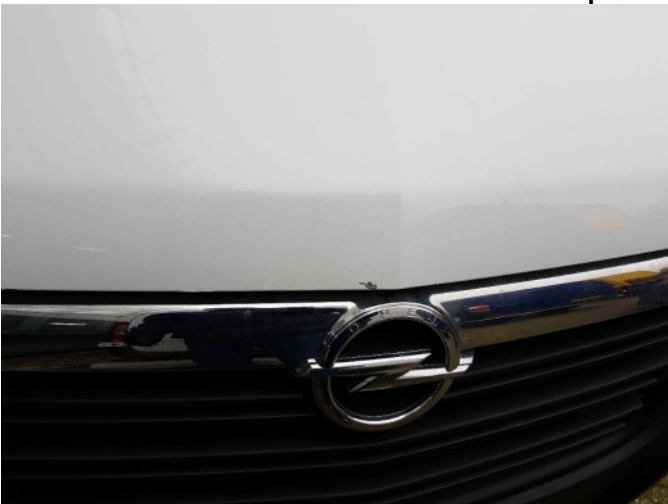
1. Diverse

Gebruikssporen

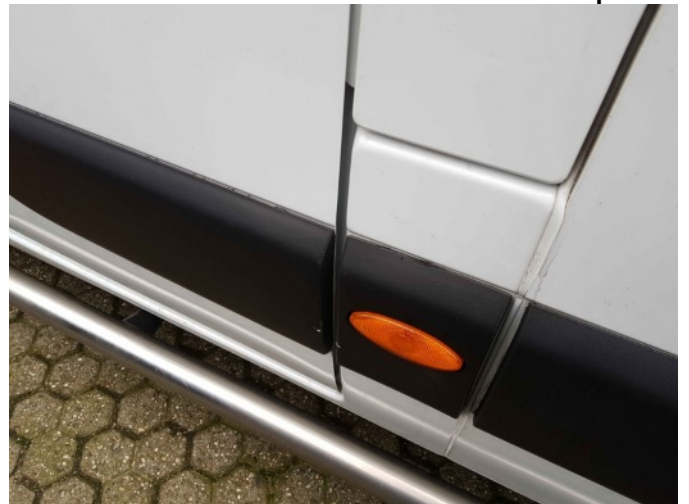
1. Diverse

Gebruikssporen

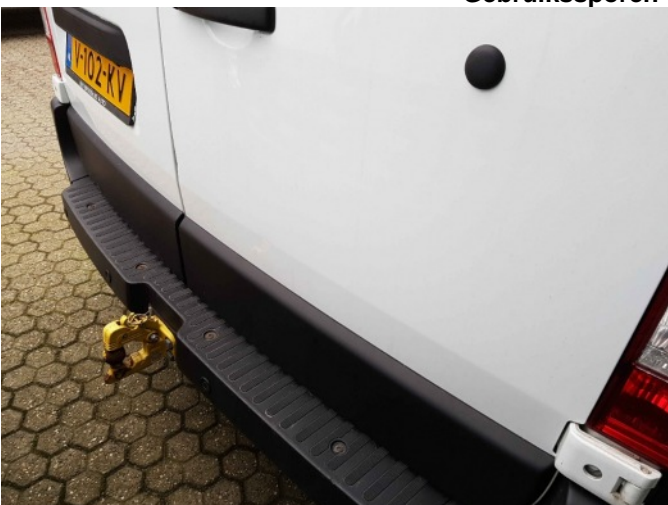
1. Diverse

Gebruikssporen

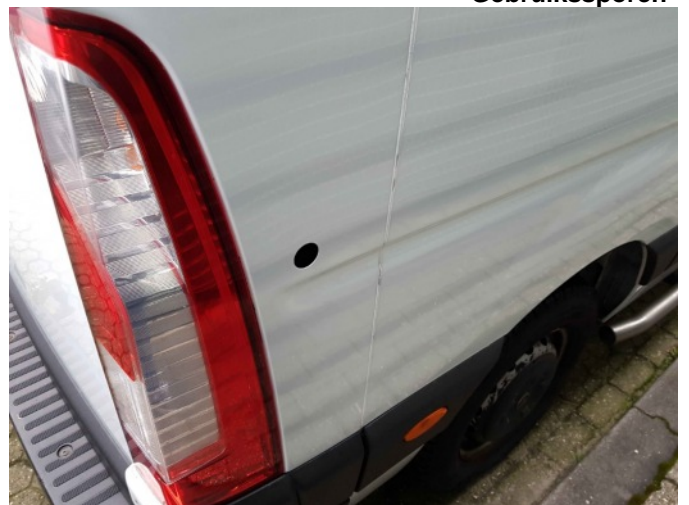
1. Diverse

Gebruikssporen

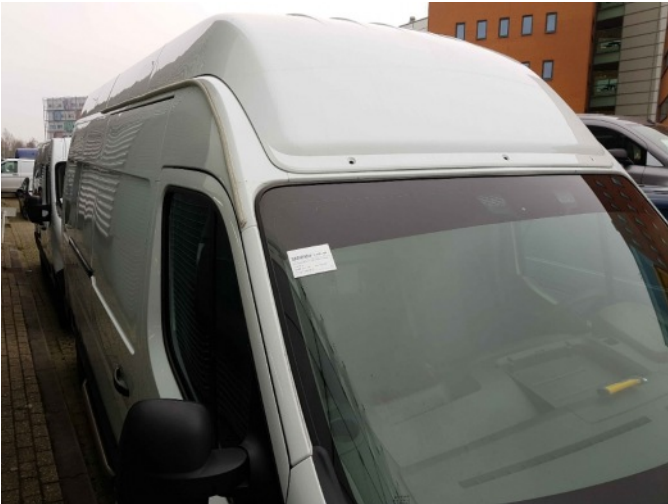
1. Diverse

Gebruikssporen
