Rapport nummer: 0000000890127-NL170
Inspectie plaats: ALMERE
Bezichtigingdatum: 21.01.2022
Vlag : PT-991-B

Mercedes C-Klasse Estate;Hatchback;Petrol;Automatic;

VIN:	WDD2052401F640381	Kilometerstand afgelezen:	109260 km
Eerste registratie / Bouwjaar:	16.09.2017 / 0	Bezichtigingdatum / -plaats:	21.01.2022 ALMERE
Voertuig type:	Personenauto	Voertuig type:	Stationwagen
HSN/TSN:	null//null	Auto rookvrij:	ja
Conditie exterieur:	2 - Toestand goed	Conditie interieur:	2 - Toestand goed

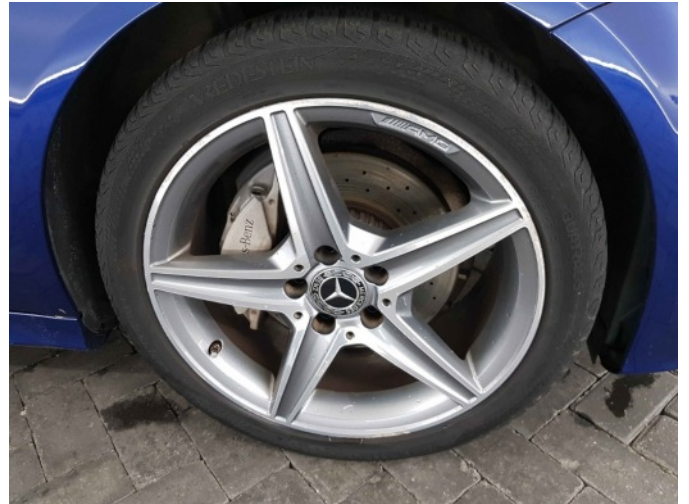
1. Diverse

1.) Diverse | Gebruikssporen

Gebruikssporen

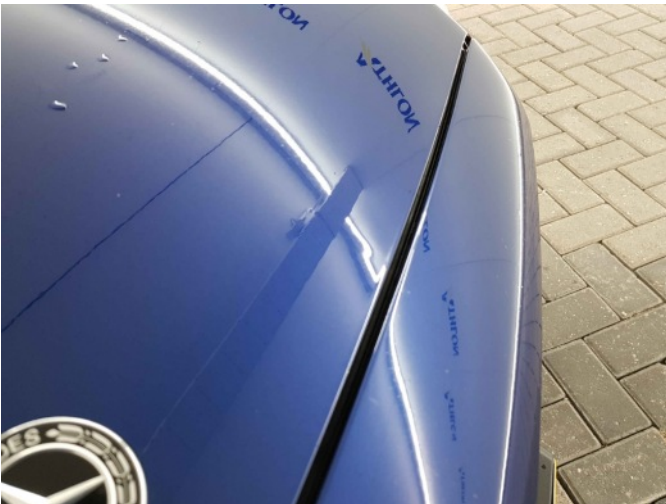
1. Diverse

Gebruikssporen

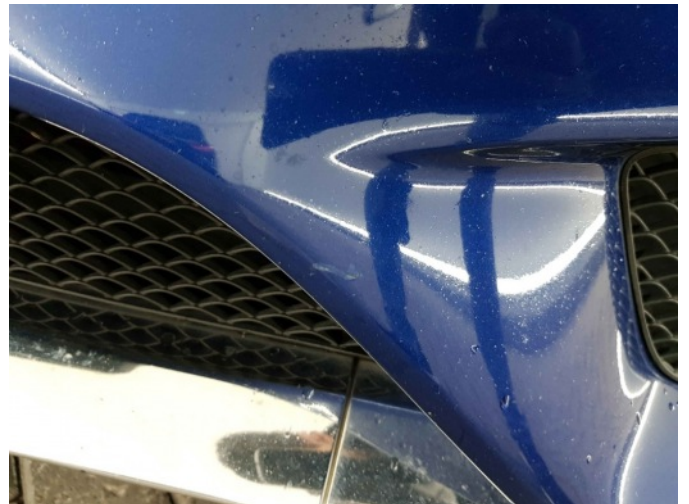
1. Diverse

Gebruikssporen

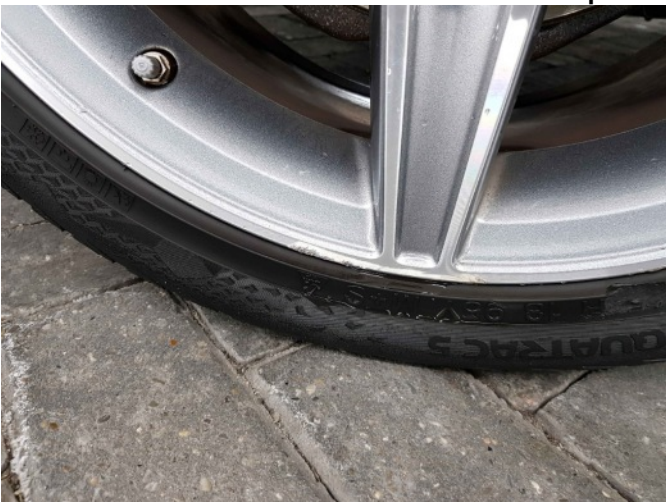
1. Diverse

Gebruikssporen
