Rapport nummer: 0000000890731-NL170
 Inspectie plaats: ALMERE
 Bezichtigingdatum: 26.01.2022
 Vlag : VGF-77-G

Mercedes Vito GB;Bestelauto;Diesel;Manual;White

VIN:	W1V44760513742345	Kilometerstand afgelezen:	45897 km
Eerste registratie / Bouwjaar:	29.06.2020 / 0	Bezichtigingdatum / -plaats:	26.01.2022 ALMERE
Voertuig type:	Bestelbus	Voertuig type:	busje
HSN/TSN:	null//null	Auto rookvrij:	ja
Conditie exterieur:	1 - Toestand zeer goed	Conditie interieur:	1 - Toestand zeer goed

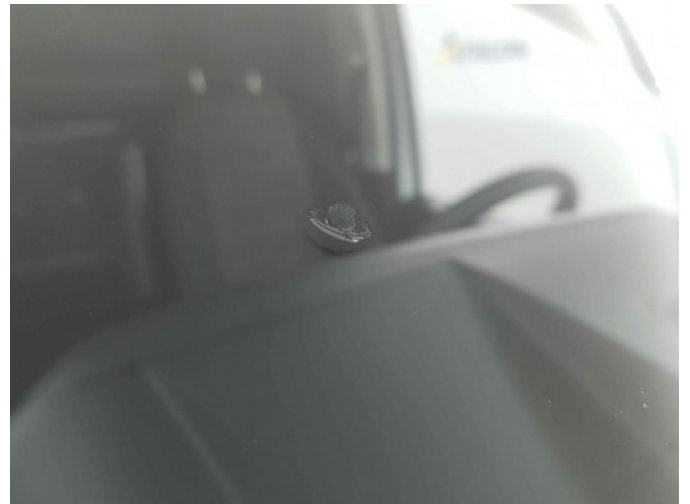
1. Diverse

Gebruikssporen

Algemene conditie: "Score 1,1"
