Rapport nummer: 0000000889206-NL170
Inspectie plaats: ALMERE
Bezichtigingdatum: 20.01.2022
Vlag : XH-233-S

Volkswagen Polo;Hatchback;Petrol;Manual;Blue

VIN:	WVWZZZAWZKY066672	Kilometerstand afgelezen:	37306 km
Eerste registratie / Bouwjaar:	18.01.2019 / 0	Bezichtigingdatum / -plaats:	20.01.2022 ALMERE
Voertuig type:	Personenauto	Voertuig type:	Hatchback
HSN/TSN:	null//null	Auto rookvrij:	ja
Conditie exterieur:	3 - Toestand bevredigend	Conditie interieur:	2 - Toestand goed

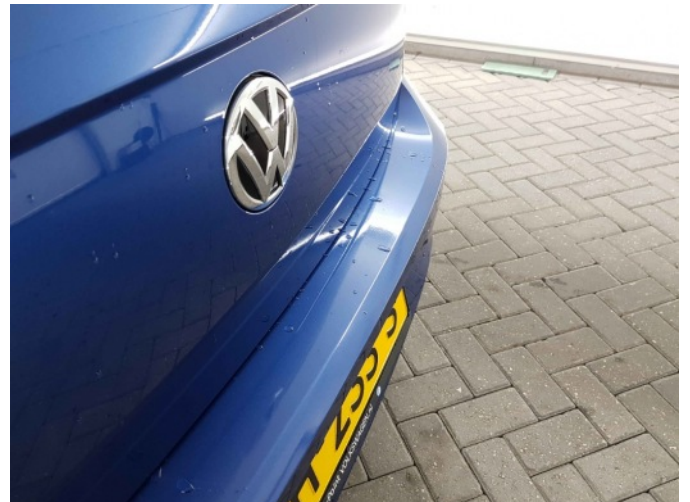
1. Diversen

Gebruikssporen

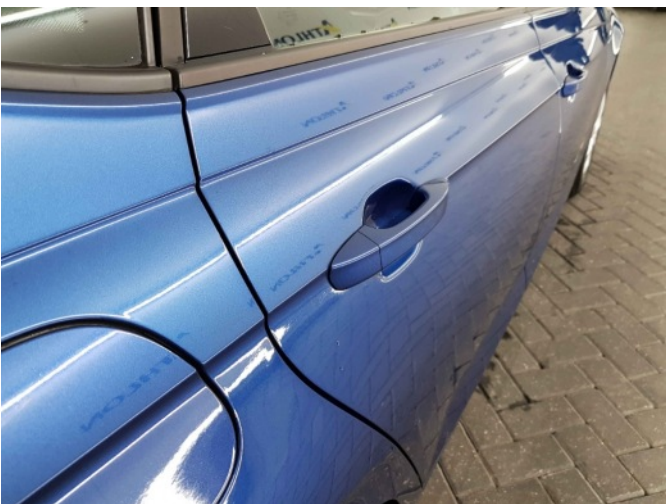
1. Diversen

Gebruikssporen

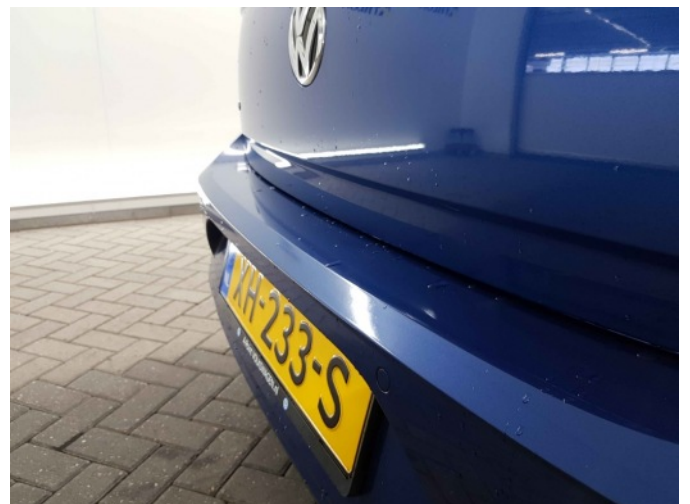
1. Diversen

Gebruikssporen

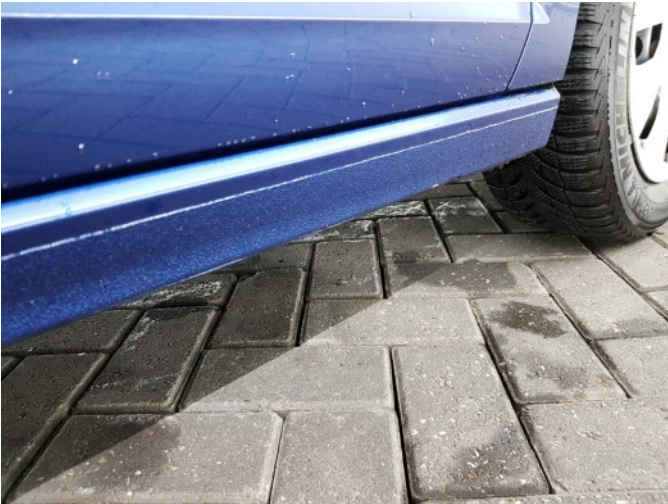
1. Diversen

Gebruikssporen

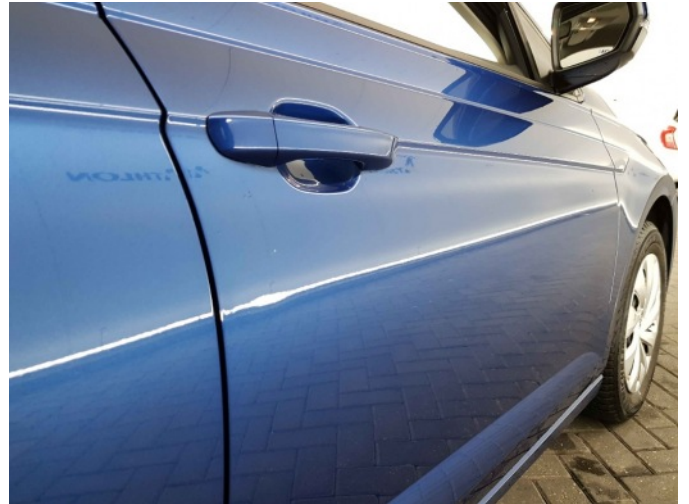
1. Diversen

Gebruikssporen

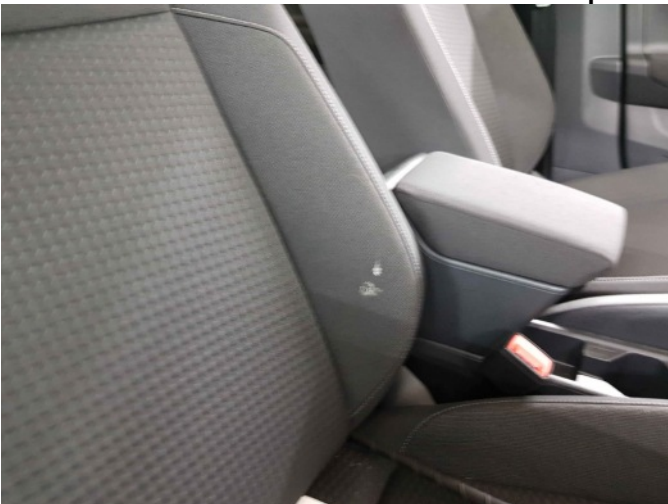
1. Diversen

Gebruikssporen
