Rapport nummer: 0000000890886-NL170
Inspectie plaats: ALMERE
Bezichtigingdatum: 24.01.2022
Vlag : XF-017-L

Volkswagen Polo;Hatchback;Petrol;Manual;White

VIN:	WVWZZZAWZKY062396	Kilometerstand afgelezen:	79160 km
Eerste registratie / Bouwjaar:	07.01.2019 / 0	Bezichtigingdatum / -plaats:	24.01.2022 ALMERE
Voertuig type:	Personenauto	Voertuig type:	Hatchback
HSN/TSN:	null//null	Auto rookvrij:	ja
Conditie exterieur:	3 - Toestand bevredigend	Conditie interieur:	2 - Toestand goed

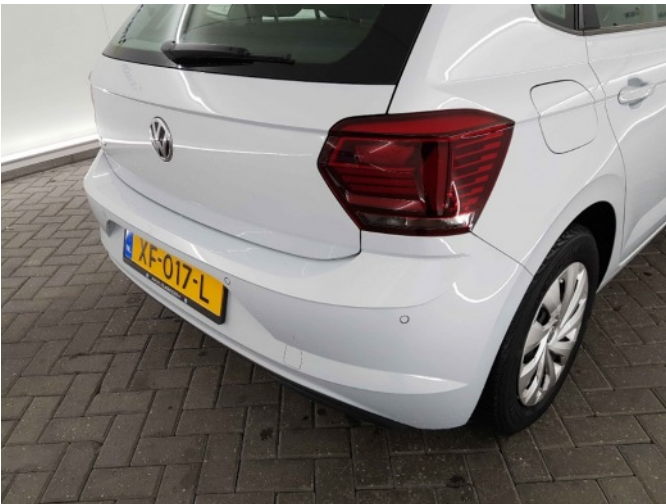
1. Diverse

Gebruikssporen

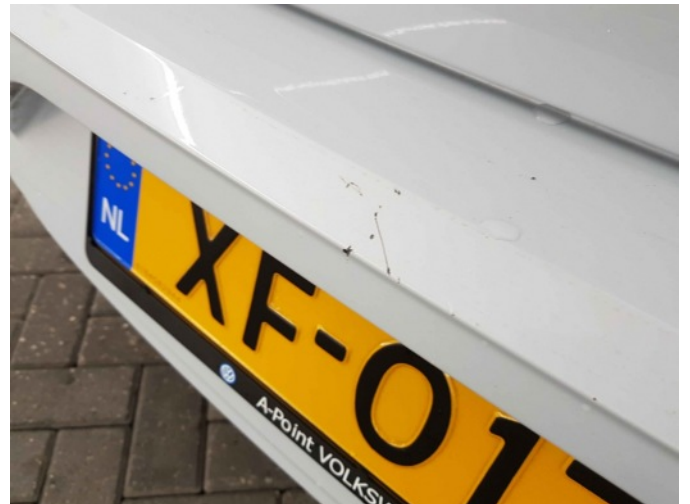
1. Diverse

Gebruikssporen
