**Rapport nummer:** 0000000848707-NL170  
**Inspectie plaats:** ALMERE  
**Bezichtigingdatum:** 06.09.2021  
**Vlag :** TB-804-G

**Audi A3 Sportback;Hatchback;Petrol;Manual;White**

VIN:	<b>WAUZZZ8V3JA135144</b>	Kilometerstand afgelezen:	<b>42264 km</b>
Eerste registratie / Bouwjaar:	<b>11.07.2018 / 0</b>	Bezichtigingdatum / -plaats:	<b>06.09.2021 ALMERE</b>
Voertuig type:	<b>Personenauto</b>	Voertuig type:	<b>Hatchback</b>
HSN/TSN:	<b>null//null</b>	Auto rookvrij:	<b>ja</b>
Conditie exterieur:	<b>3 - Toestand bevredigend</b>	Conditie interieur:	<b>2 - Toestand goed</b>

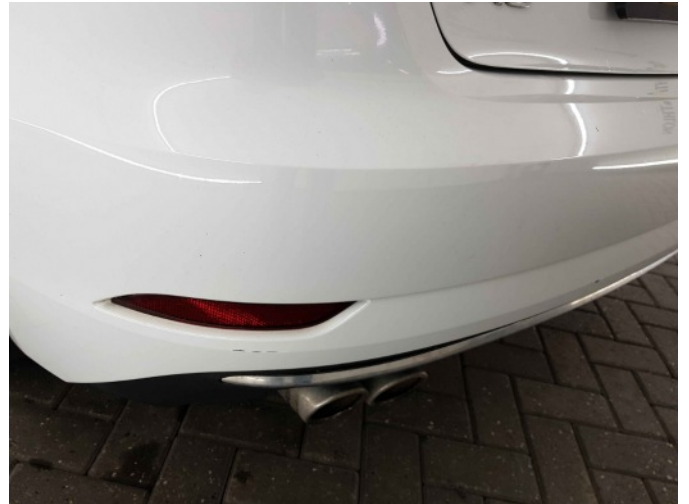
1. Diverse

1.) Diverse | Gebruikssporen

**Gebruikssporen**

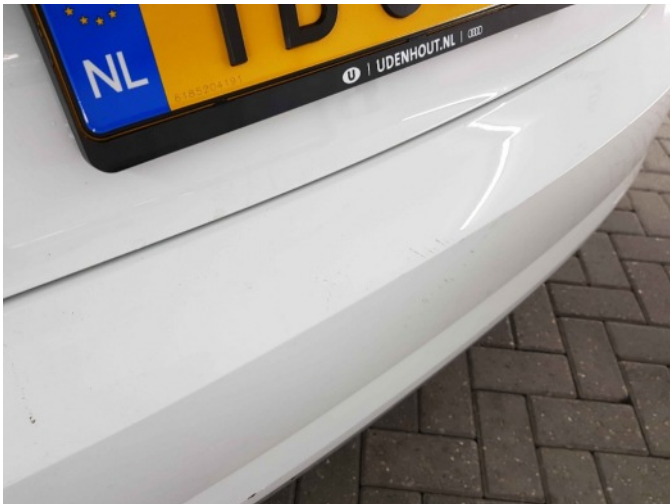
1. Diverse

**Gebruikssporen**

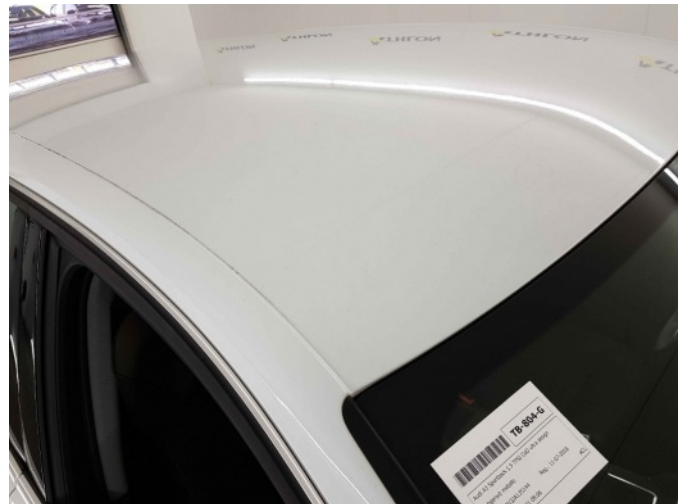
1. Diverse

**Gebruikssporen**
