Rapport nummer: 0000000858662-NL170
Inspectie plaats: ALMERE
Bezichtigingdatum: 05.10.2021
Vlag : SF-537-F

BMW i3;Hatchback;Electric;Automatic;Blue

VIN:	WBY7Z210207B27548	Kilometerstand afgelezen:	79743 km
Eerste registratie / Bouwjaar:	21.03.2018 / 0	Bezichtigingdatum / -plaats:	05.10.2021 ALMERE
Voertuig type:	Personenauto	Voertuig type:	Hatchback
HSN/TSN:	null//null	Auto rookvrij:	ja
Conditie exterieur:	2 - Toestand goed	Conditie interieur:	2 - Toestand goed

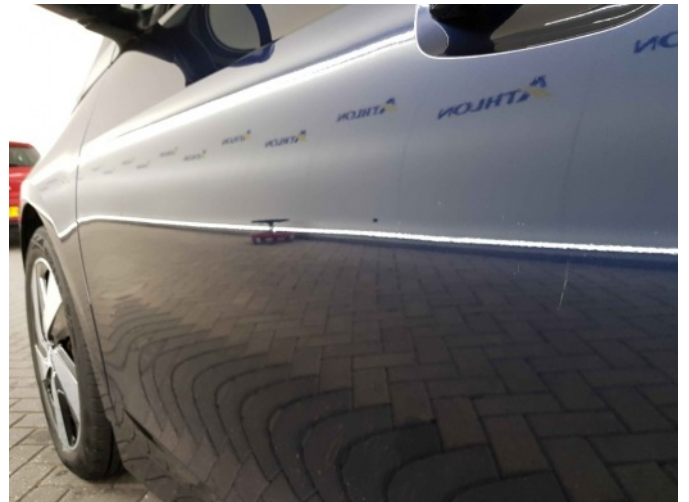
1. Diversen

Gebruikssporen

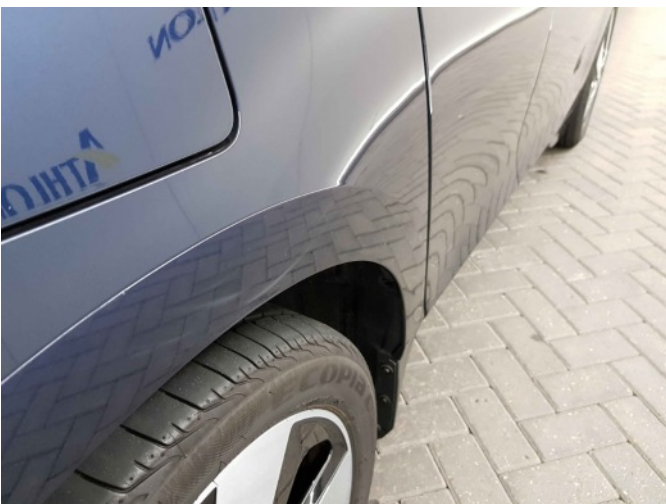
1. Diversen

Gebruikssporen
