**Rapport nummer:** 0000000890476-NL170  
**Inspectie plaats:** ALMERE  
**Bezichtigingdatum:** 24.01.2022  
**Vlag :** SG-408-R

**BMW X3;Terreinwagen;Diesel;Automatic;Beige**

VIN:	<b>WBATX31010LC25986</b>	Kilometerstand afgelezen:	<b>160642 km</b>
Eerste registratie / Bouwjaar:	<b>04.04.2018 / 0</b>	Bezichtigingdatum / -plaats:	<b>24.01.2022 ALMERE</b>
Voertuig type:	<b>Personenauto</b>	Voertuig type:	<b>SUV/Pickup</b>
HSN/TSN:	<b>null//null</b>	Auto rookvrij:	<b>ja</b>
Conditie exterieur:	<b>3 - Toestand bevredigend</b>	Conditie interieur:	<b>2 - Toestand goed</b>

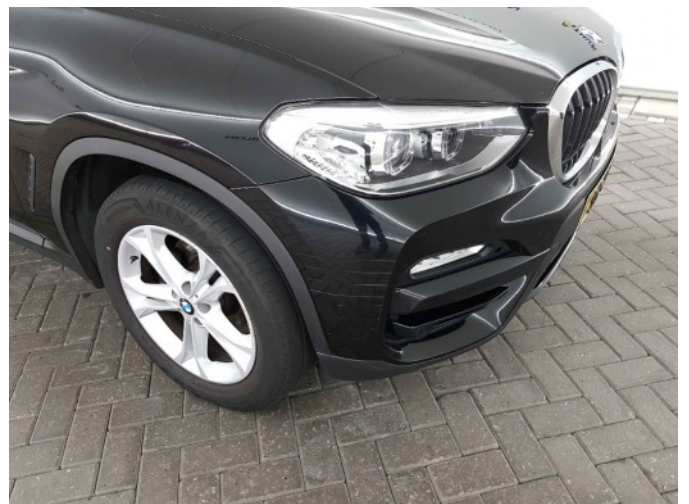
1. Voorbumper

- 1.) Voorbumper | Krassen
- 2.) Spatbord voor- rechts | Deuk/Deuken
- 3.) Zijwand - achter - rechts | Krassen
- 4.) Ingebrande vogelpoep MK | Krassen
- 5.) Diversen | Gebruikssporen

Krassen

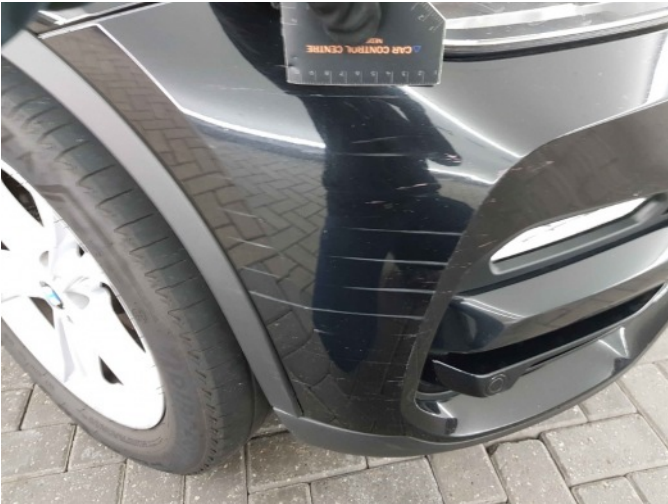
1. Voorbumper

**Krassen**

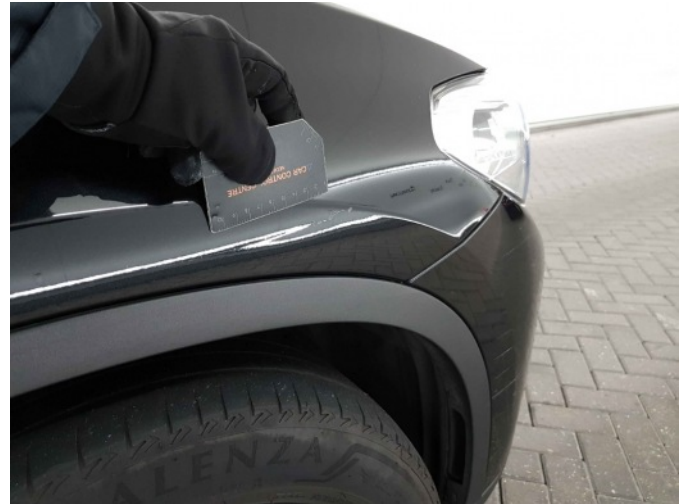
2. Spatbord voor- rechts

**Deuk/Deuken**

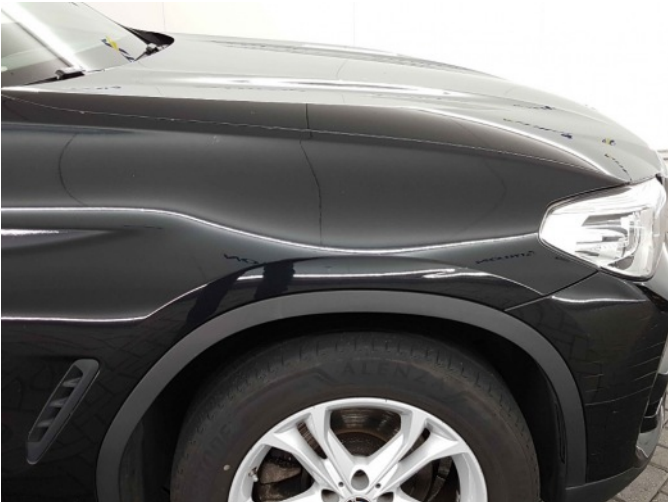
2. Spatbord voor- rechts

**Deuk/Deuken**

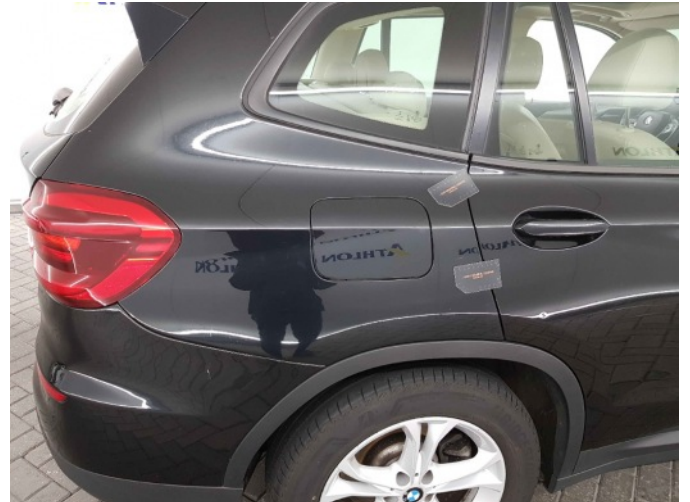
3. Zijwand - achter - rechts

**Krassen**

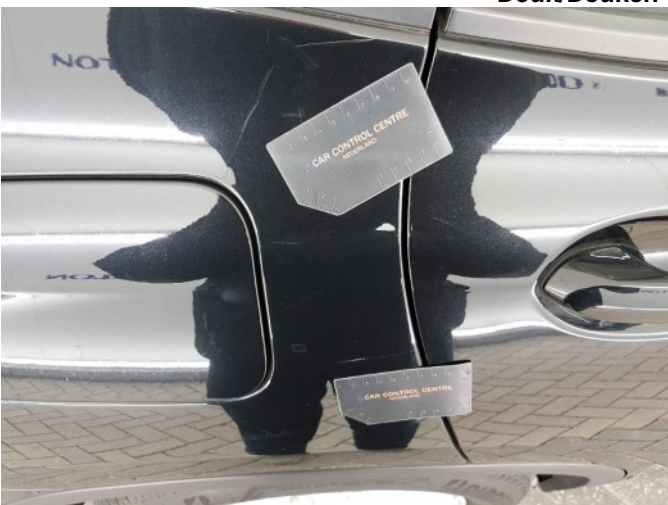
3. Zijwand - achter - rechts

**Krassen**

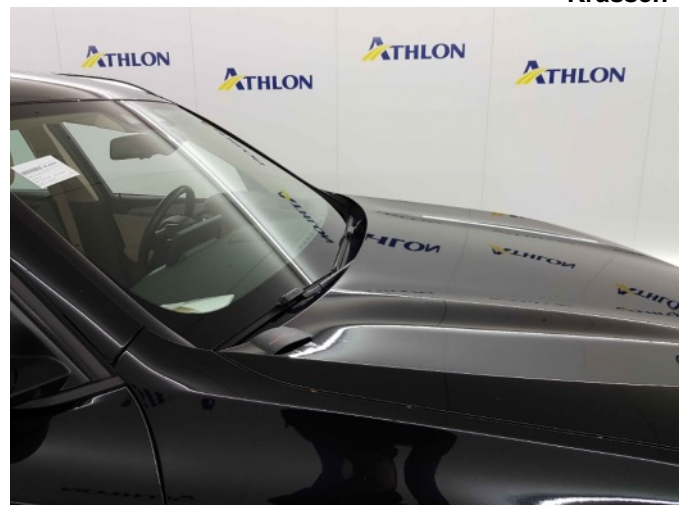
4. Ingebrande vogelpoep MK

**Krassen**

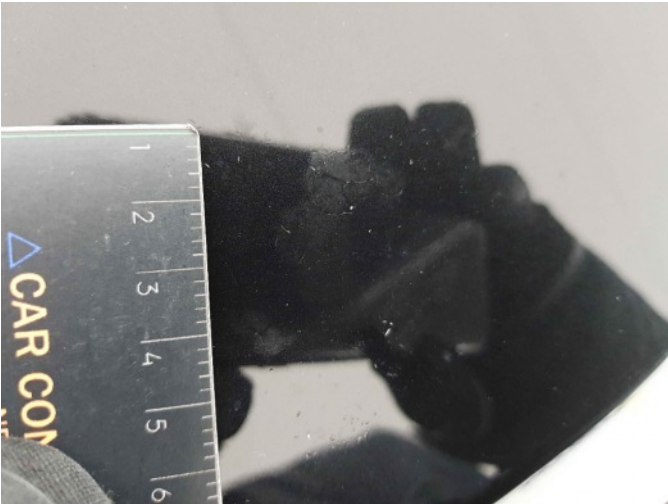
4. Ingebrande vogelpoep MK

**Krassen**

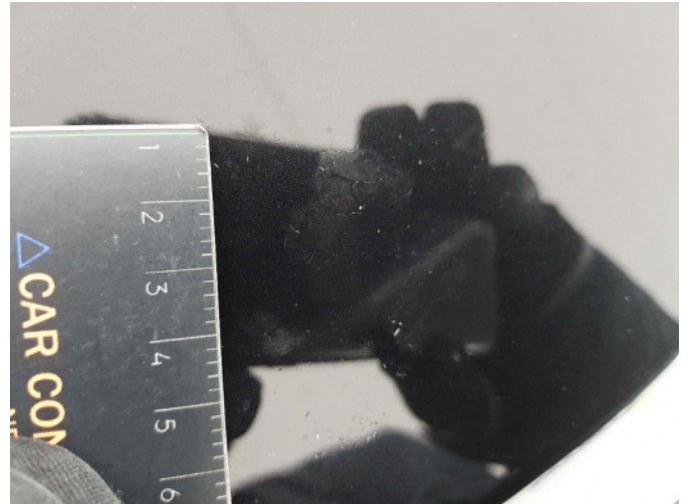
4. Ingebrande vogelpoep MK

**Krassen**

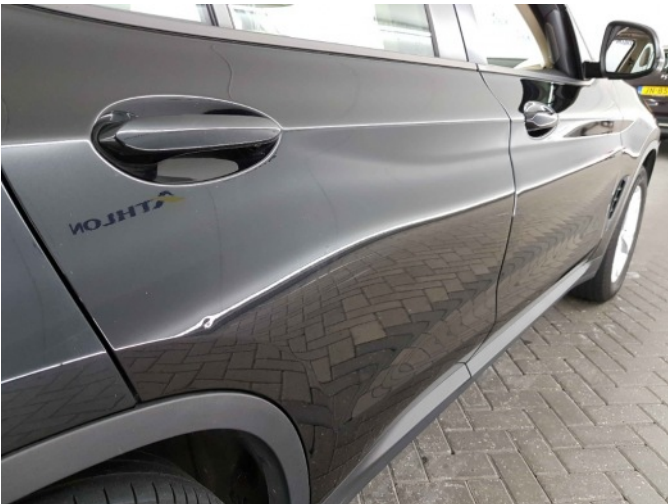
5. Diversen

**Gebruikssporen**

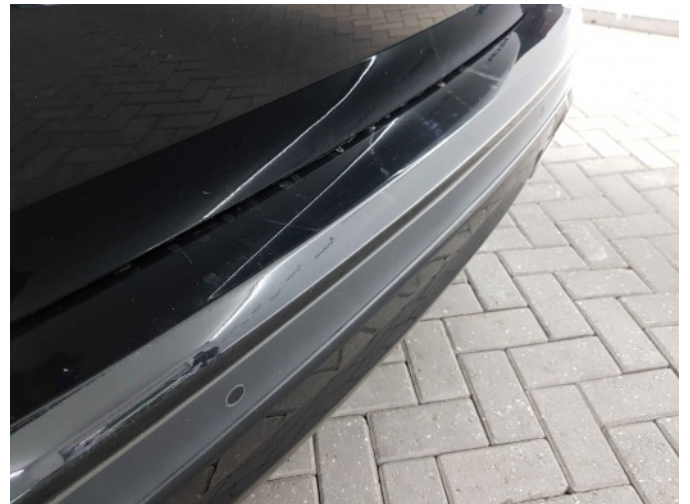
5. Diversen

**Gebruikssporen**

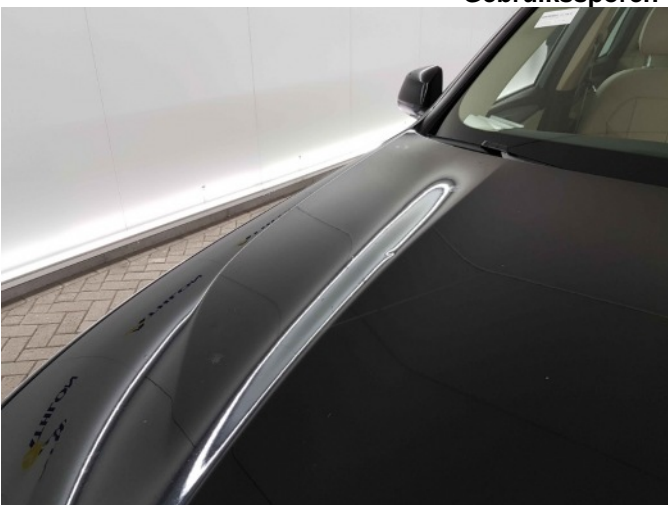
5. Diversen

**Gebruikssporen**

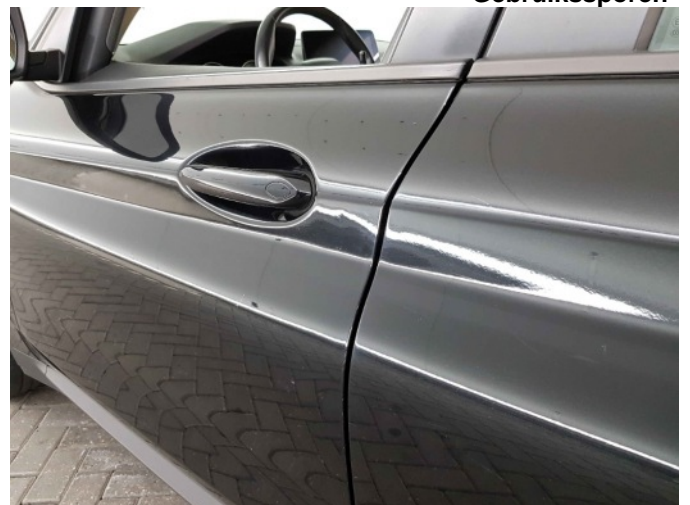
5. Diversen

**Gebruikssporen**

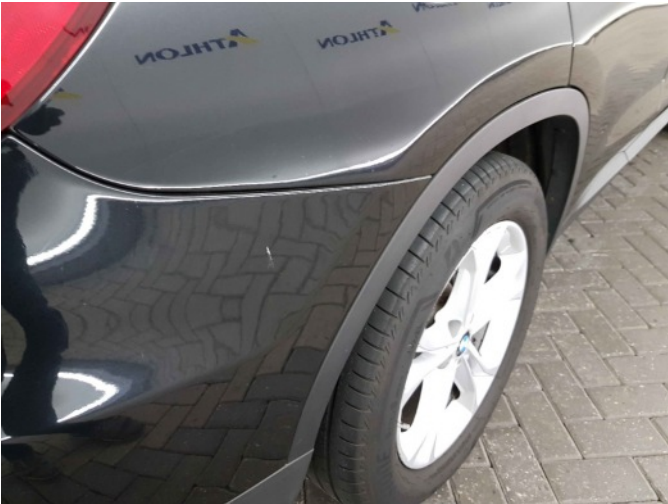
5. Diversen

**Gebruikssporen**

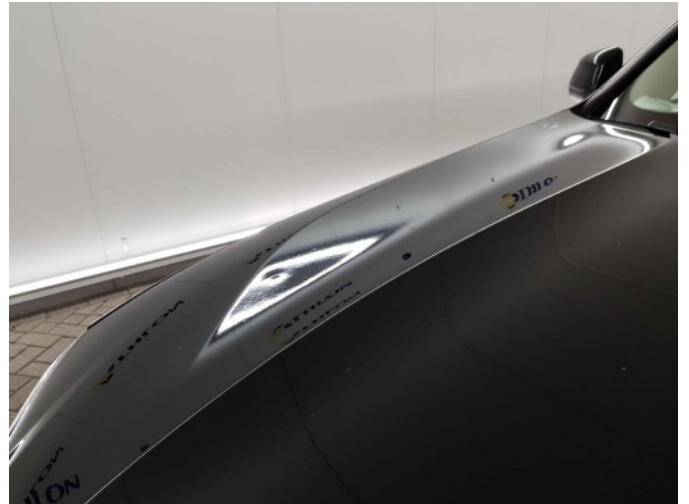
5. Diversen

**Gebruikssporen**
